I. INSTRUMENTO DE VERIFICAÇÃO - Informações Gerais

IDENTIFICAÇÃO DO ESTÁDIO
Nome: Estádio Olímpico Pedro Ludovico Teixeira
Endereço: Avenida Paranaíba com Rua 74, Setor Central, Goiania-GO
Proprietário: Governo do Estado de Goiás

VISTORIA
Data: 30 de agosto de 2024
Horário: 9:00 às 13:00 horas
Vistoriador 1: Ansel Lancman, engenheiro civil Email: ansel@lankengenharia.com.br Tel: (11) 98266-3211
Vistoriador 2: Ismael Mendonça Rezende, engenheiro eletricista Email: ismaelrezende@yahoo.com.br Tel: (11) 99262-6205

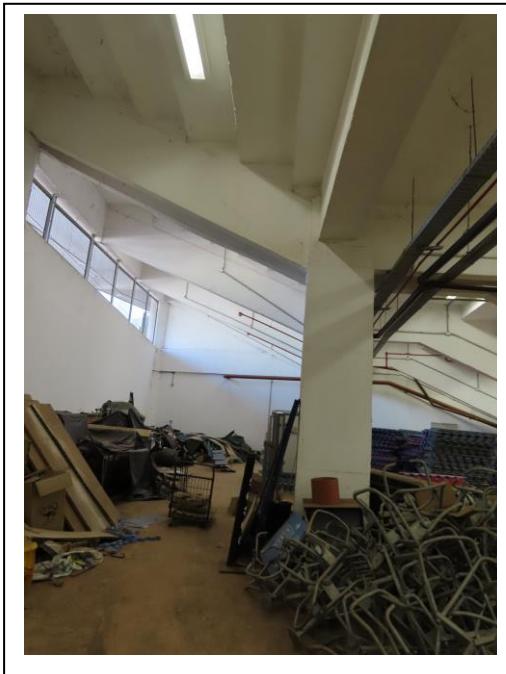
**FOTOS 5 / 6 / 7:
ELEMENTOS ESTRUTURAIS**

Os elementos estruturais das arquibancadas se encontram em bom estado de conservação e rigidez, sem anomalias aparentes.

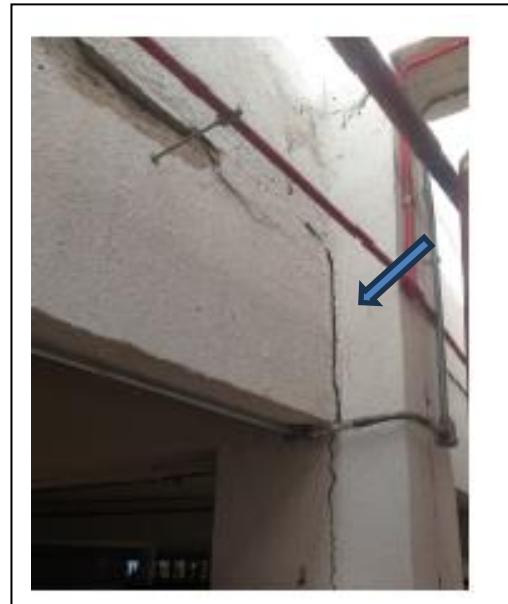
**FOTOS 8 / 9 / 10: ABERTURAS
ENTRE
ELEMENTOS ESTRUTURAIS**

Foram observadas aberturas entre elementos estruturais distintos (vigas e/ou pilares) e também entre elementos estruturais e alvenarias. Estes eventos se mostraram mais evidenciados no subsolo, onde está localizado o estacionamento, mas também ocorre em pontos isolados como por exemplo sob o placar eletrônico.

As aberturas têm características compatíveis com ausência de amarração ou de acunhamento e são produto das movimentações estruturais ou de movimentações decorrentes de variações térmicas. O signatário deste laudo não as considerou como patológicas, mas recomenda mantê-las sob monitoramento.

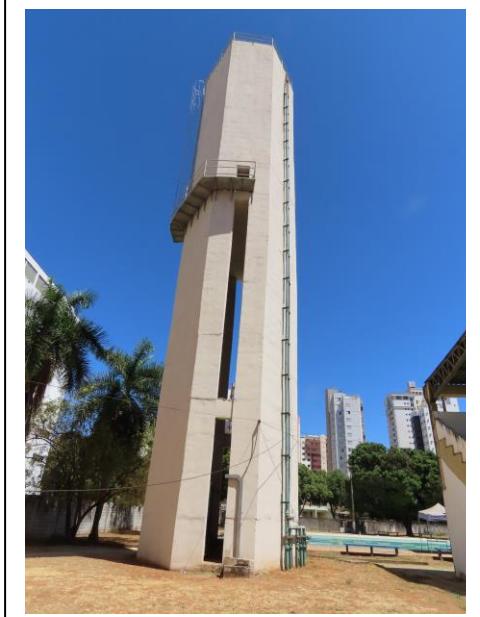
FOTOS 39 / 40:
RESERVATÓRIO CENTRAL

O estádio dispõe de um reservatório central que alimenta todo o complexo. Trata-se de uma torre em cuja parte inferior estão dispostos os registros e bombas do sistema de combate a incêndio. Não apresenta vazamentos, infiltrações, podendo ser considerado como estanque e isento de anomalias construtivas.

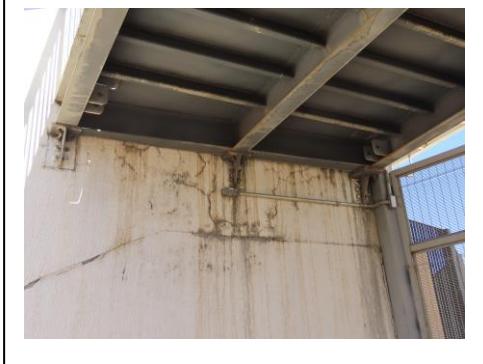
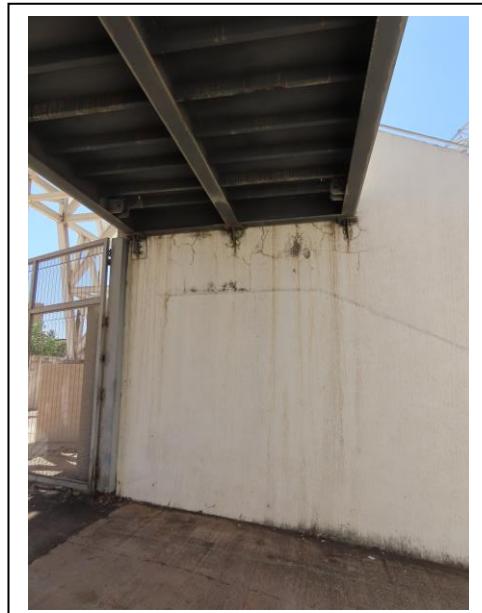
FOTOS 44 / 45:TRINCAS E INFILTRAÇÕES SOB PLATAFORMA

A plataforma está apoiada em 06 (seis) consoles metálicos parafusados nas laterais da passagem de ambulâncias. Sob estes elementos há trincas diversas que devem ser investigadas quanto a eventual sobrecarga em pontos não projetados para tal ou se estão limitadas ao revestimento das paredes.

Entre os perfis da plataforma e as paredes há falhas de vedação por onde escorrem águas pluviais. As paredes estão umedecidas e manchadas e o revestimento apresenta início de deterioração.

Elemento:	PLATAFORMA SOB O PLACAR
Não conformidade:	Trincas sob os pontos de apoio
Grau de risco:	Médio
Providências:	Reparar
Prazo:	90 dias
Fotografias:	Pgs. 30 e 31

Elemento:	PLATAFORMA SOB O PLACAR
Não conformidade:	Infiltrações entre plataforma e paredes
Grau de risco:	Mínimo
Providências:	Vedar
Prazo:	90 dias
Fotografias:	Pags. 30 e 31

Elemento:	PLATAFORMA SOB O PLACAR
Não conformidade:	Revestimento deteriorado
Grau de risco:	Mínimo
Providências:	Refazer
Prazo:	90 dias
Fotografias:	Pags. 30 e 31

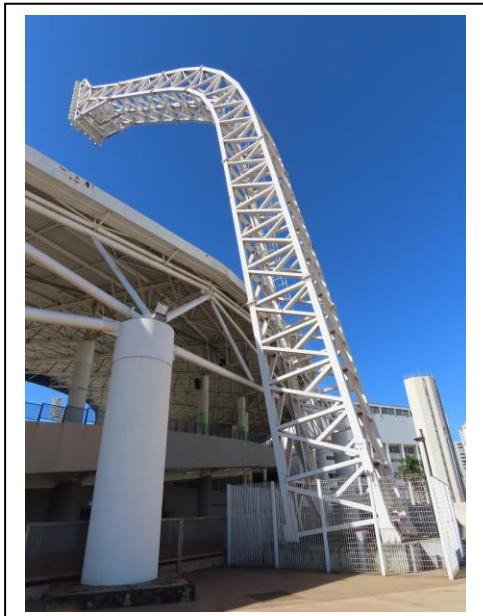
FOTOS 46 / 47: TORRES DE ILUMINAÇÃO

O estádio dispõe de quatro torres de iluminação fabricadas em estrutura metálica no formato de pórticos que sustentam o quadro onde estão fixados os refletores. Não há anomalias visíveis.

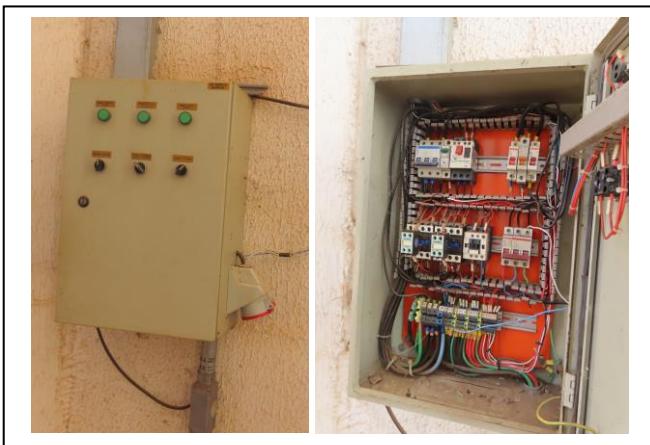
FOTOS 93 a 94: QUADRO DA BOMBA DE INCÊNDIO

Insatisfatório:

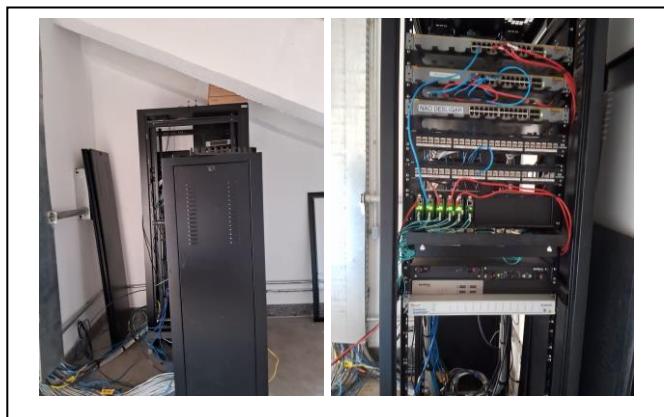
FOTOS 160 a 161: QUADROS TELEFONIA

Insatisfatório:
