LAUDO DE VISTORIA DE ENGENHARIA

GOIANESIA ESPORTE CLUBE

Nome: **Estádio Valdeir Jose de Oliveira**

1.3.4. Data da vistoria: **13 e 14/04/2025**

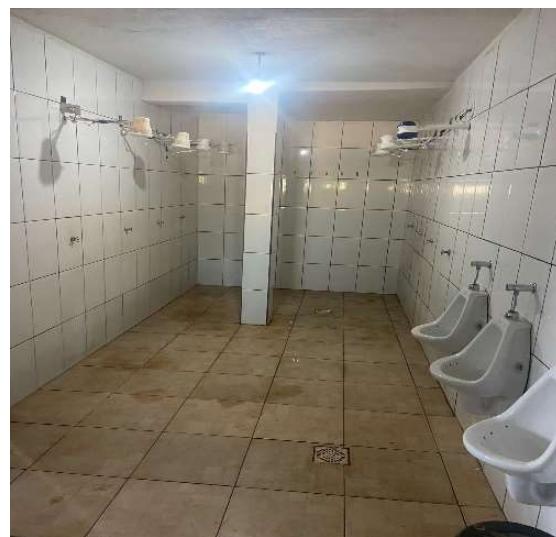
Foto 1: Vestiários Goianésia

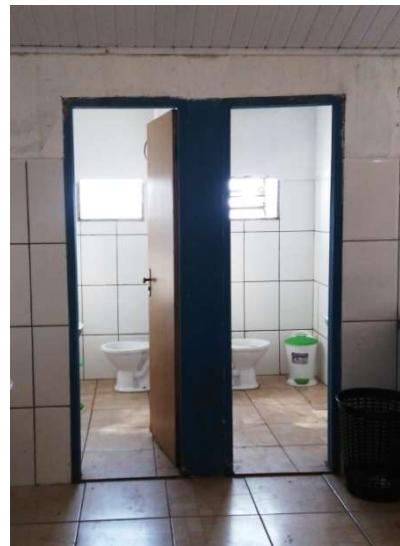
Foto 2: Vestiários Goianésia

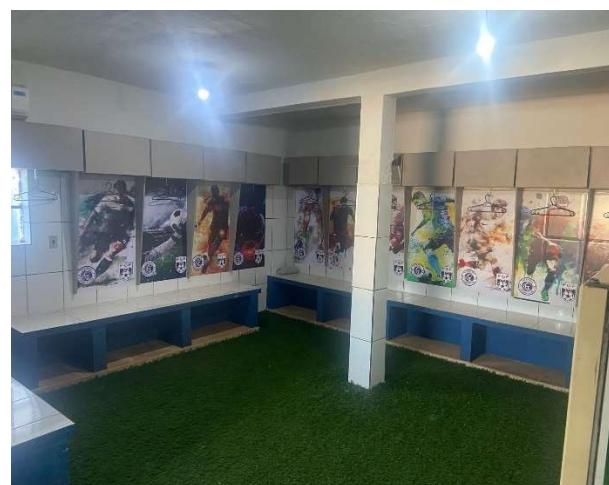
Foto 3: Vestiários Goianésia

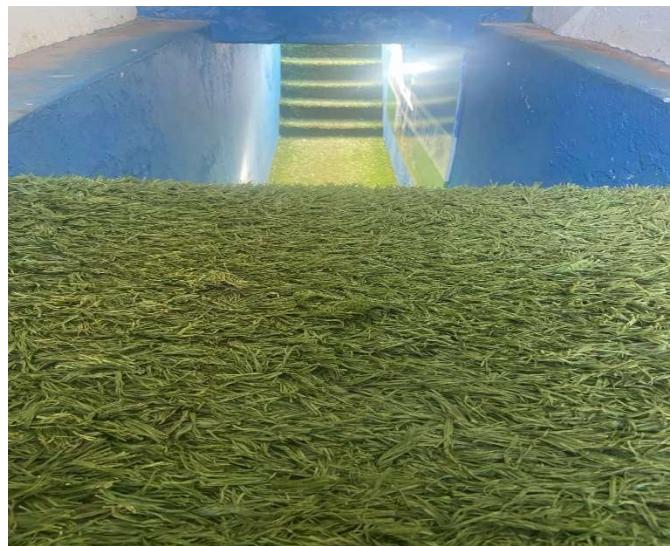
Foto 4: Túnel de acesso do vestiário do Goianésia ao campo.

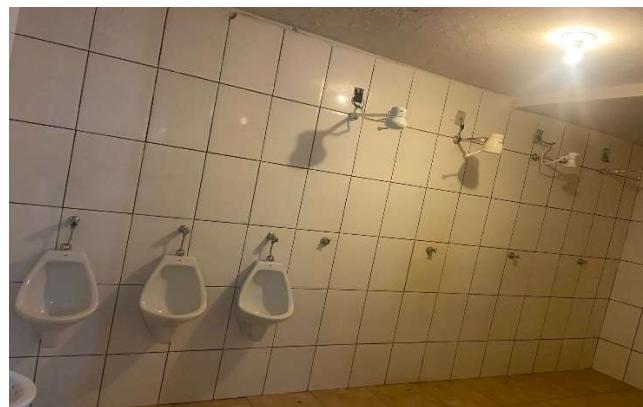
Foto 5: Vestiários Visitantes

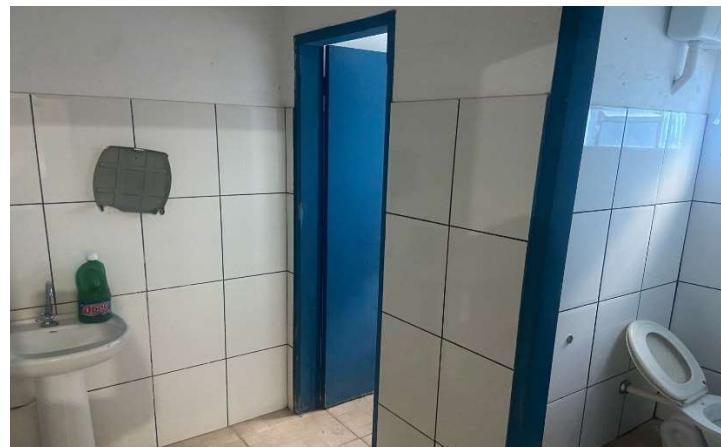
Foto 6: Vestiários Visitantes

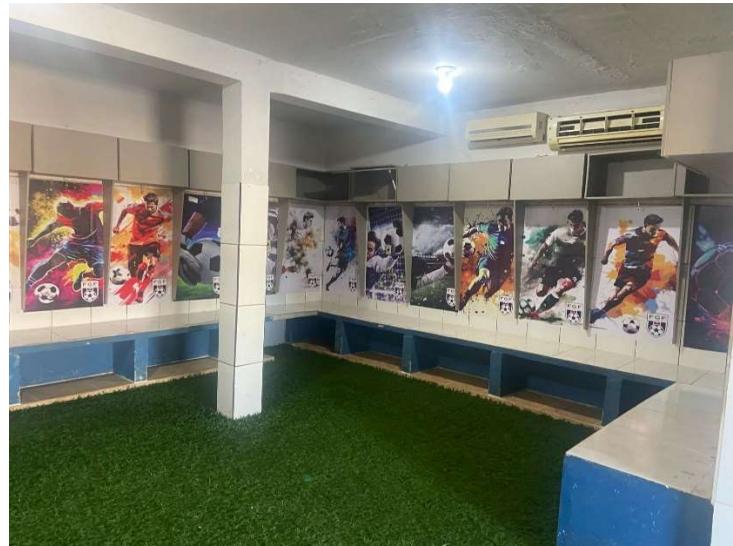
Foto 7: Vestiários Visitantes

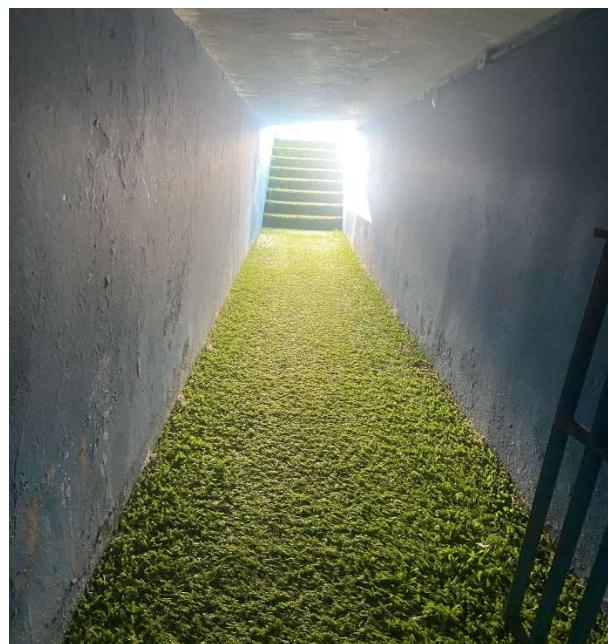
Foto 8: Túnel de acesso do vestiário dos visitantes ao campo.

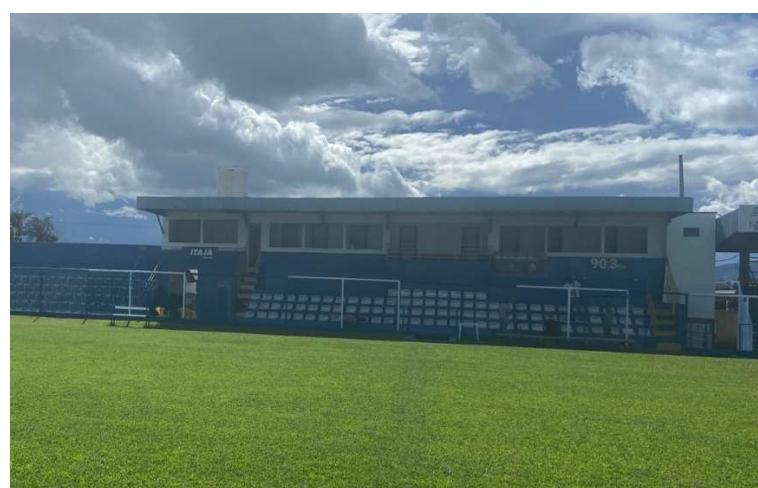
Foto 9: Cabine de imprensa e tribuna de honra.

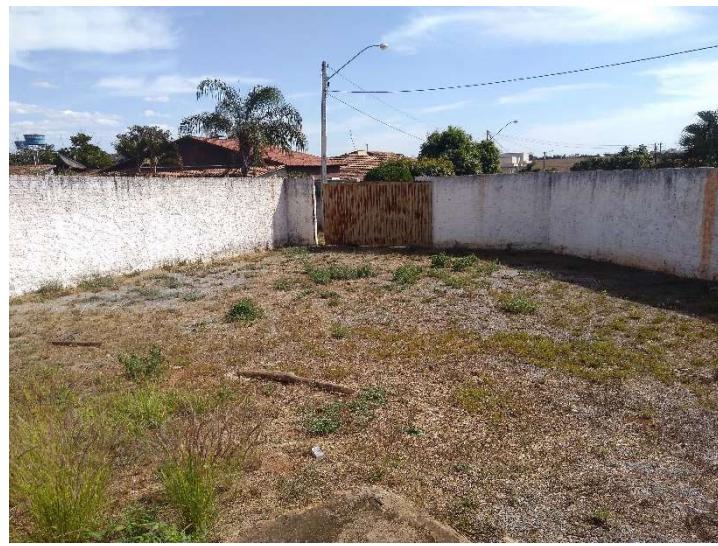
Foto 10: Acesso da imprensa e ônibus dos jogadores.

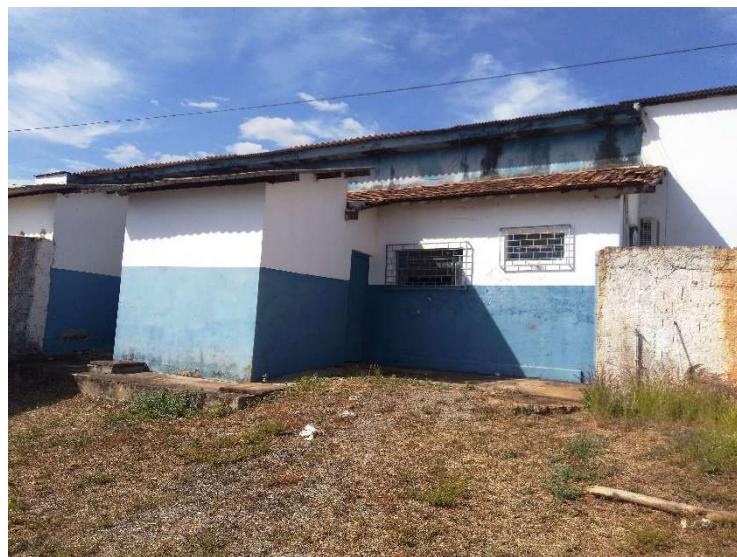
Foto 11: Acesso aos vestiários do Goianésia e Visitantes.

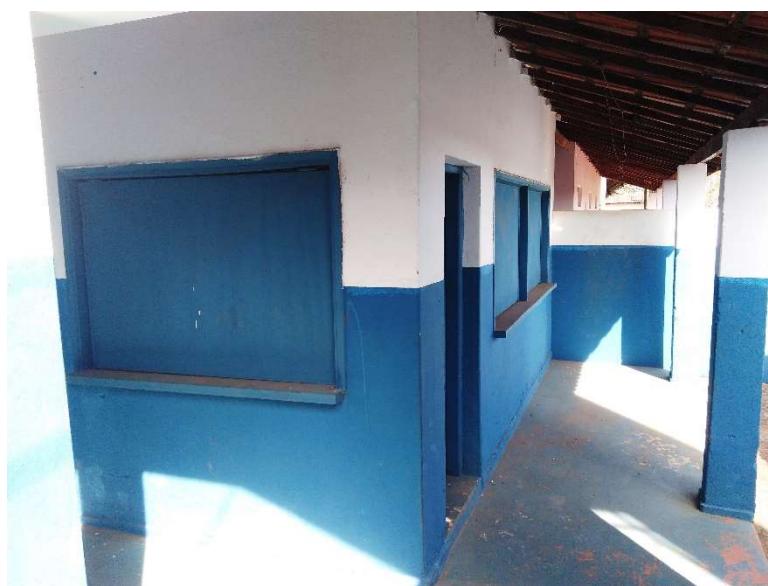
Foto 12: Bar.

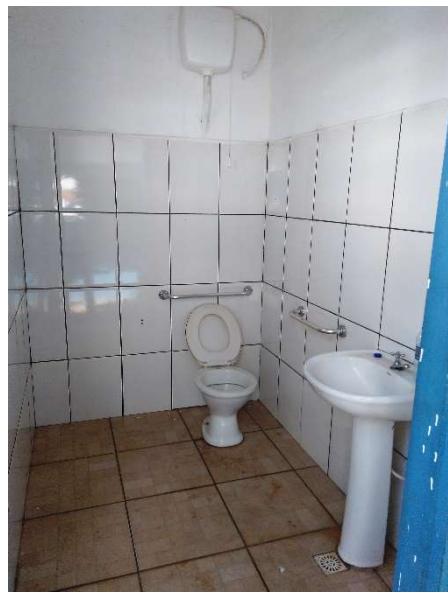
Foto 13: Sanitários comum “tribuna de honra e sócio torcedor”
sendo banheiro masculino e feminino mesmo modelo.

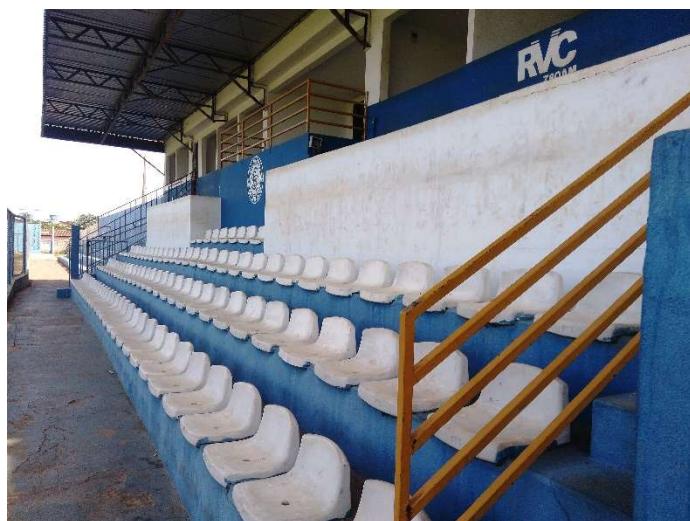
Foto 14: tribuna de honra.

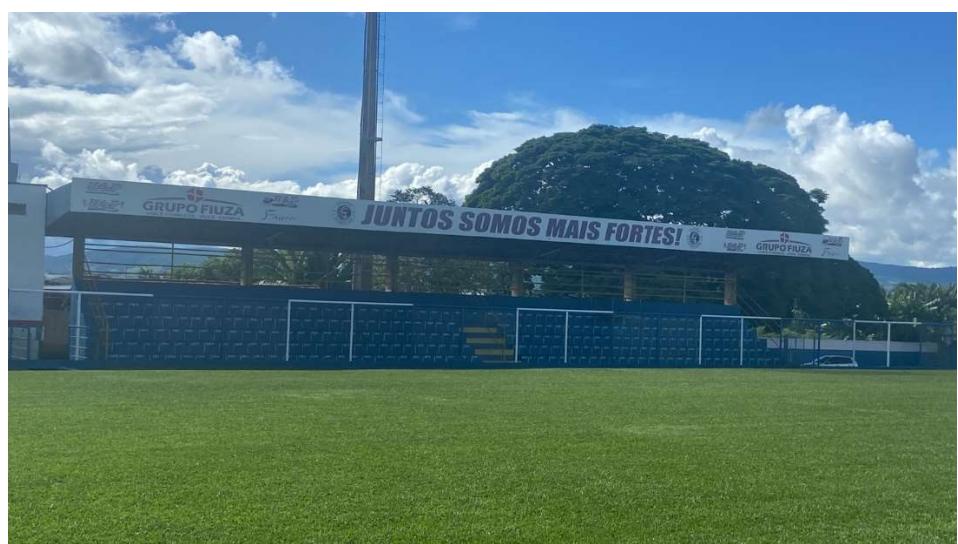
Foto 15: Arquibancada coberta sócio torcedor.

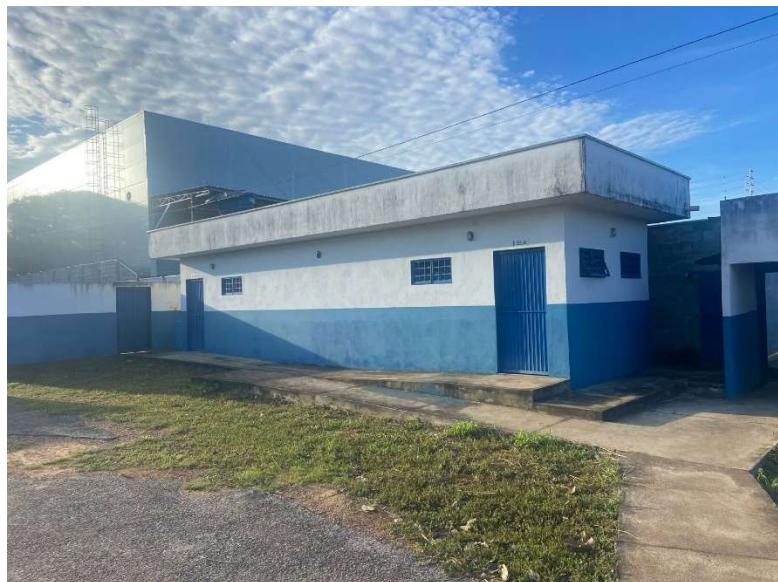
Foto 16: Sanitários comum masculino e feminino dos visitantes.

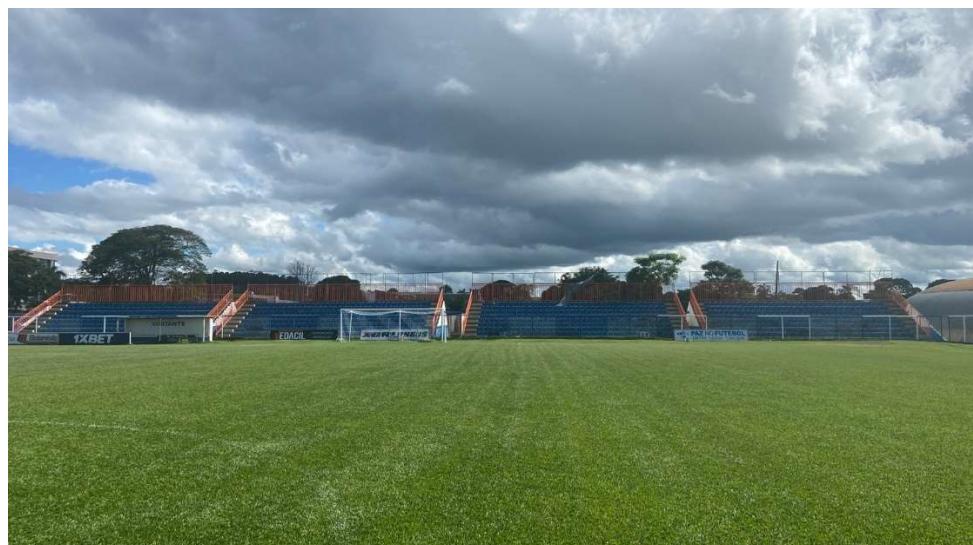
Foto 17: Arquibancada dos visitantes.

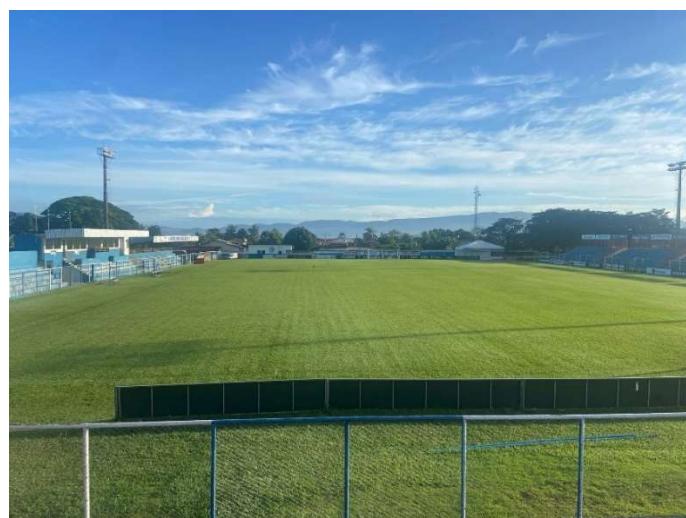
Foto 18: Vista da arquibancada dos visitantes.

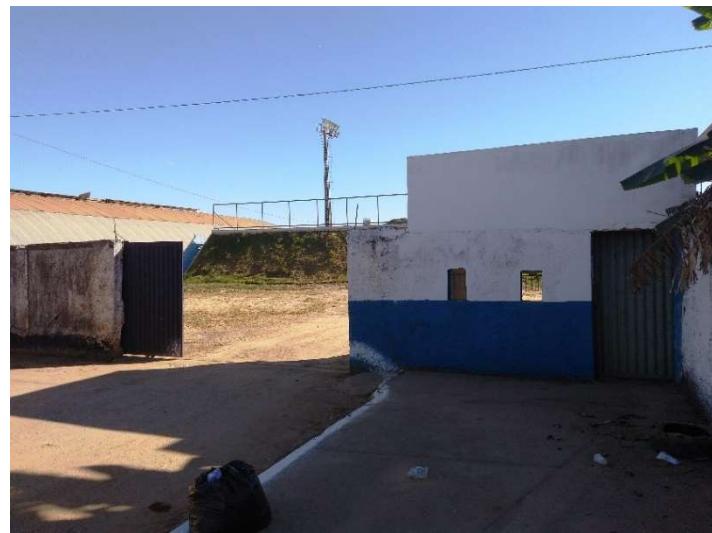
Foto 19: Bilheteira pela Rua 29 Sul próximo a arquibancada dos visitantes.

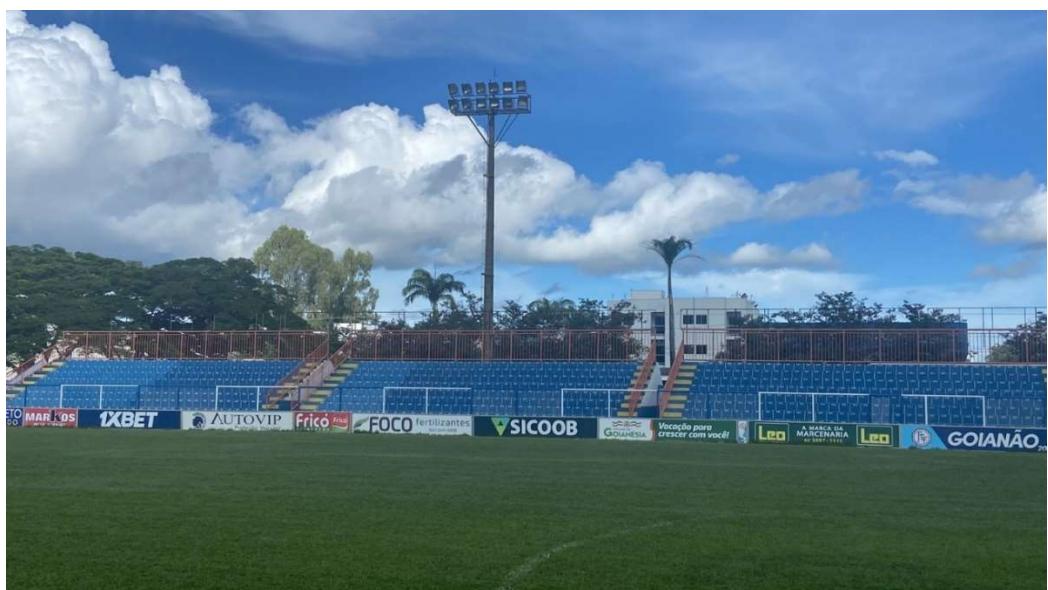
Foto 20: Arquibancada do Goianésia.

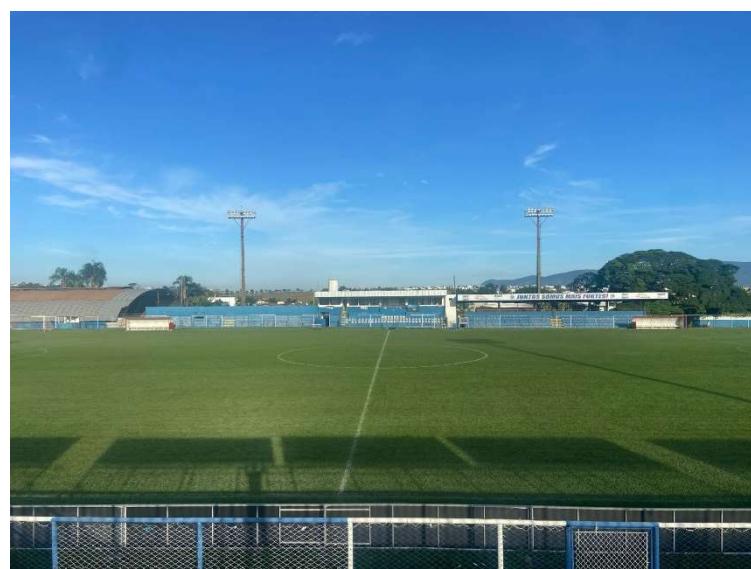
Foto 21: Vista da arquibancada do Goianésia.

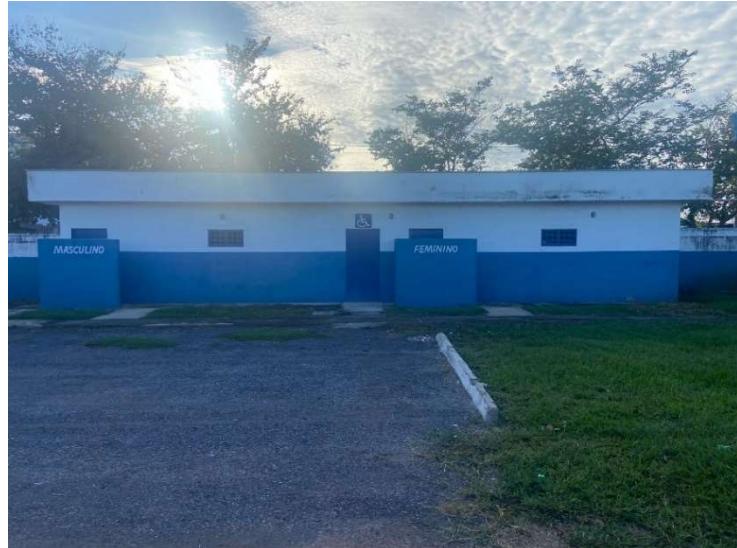
Foto 22: Sanitários comum masculino, feminino e PNE
próximo a arquibancada do Goianésia.

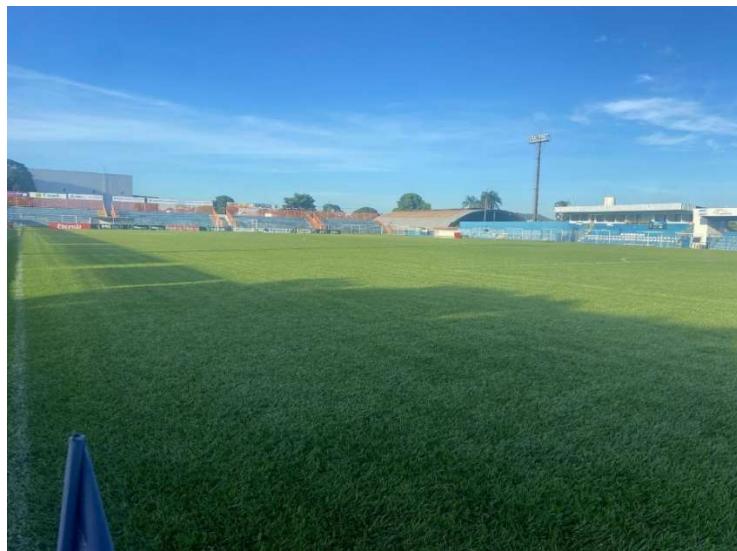
Foto 23: Campo.

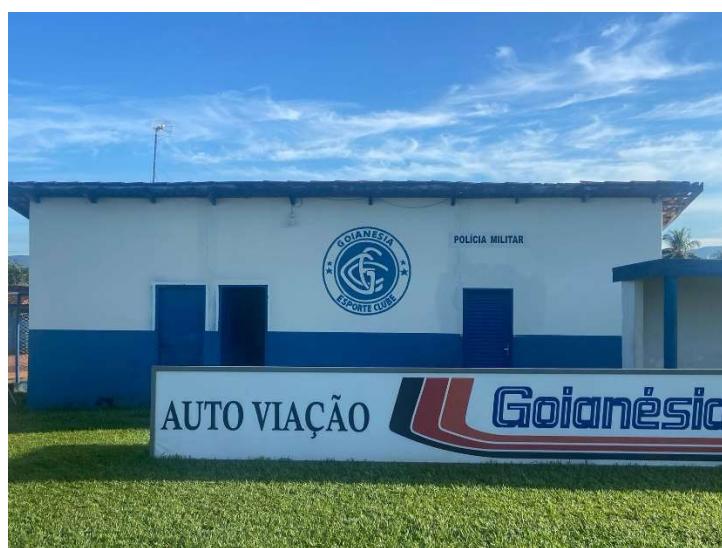
Foto 24: Vestiário dos árbitros.

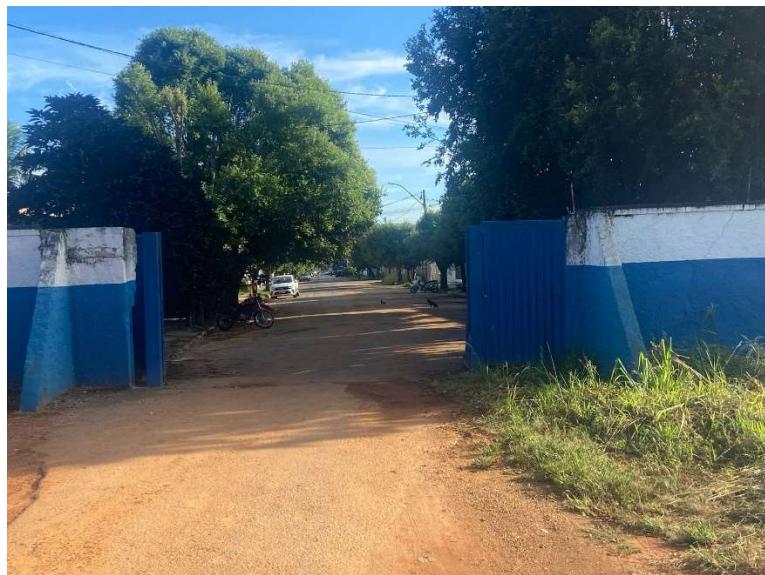
Foto 25: Saída de Emergência pela Rua 29

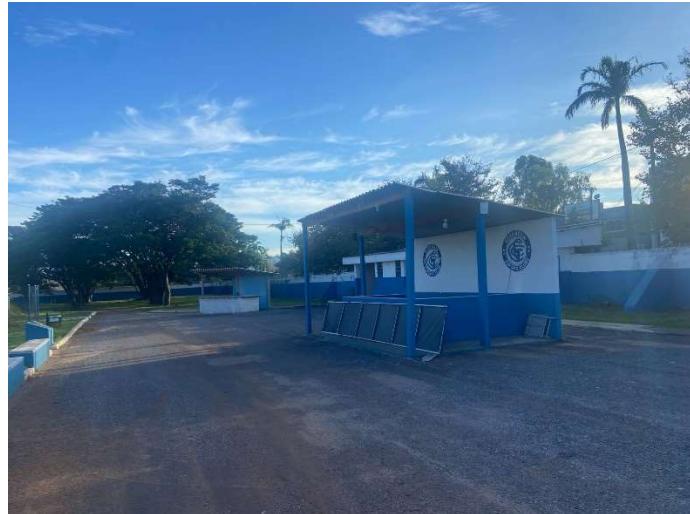
Foto 26: Bar próximo a arquibancadas.

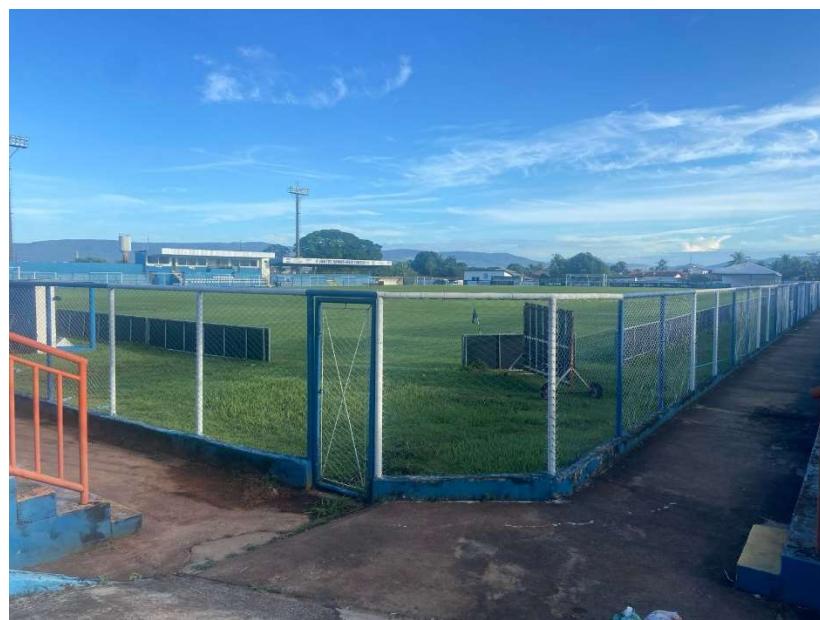
Os alambrados, gradis e portões de acesso, encontram bem fixados, não existindo pontos de corrosão e regiões pontiagudas ou elementos soltos, estão pintados com tinta a óleo.

Foto 27: Alambrado

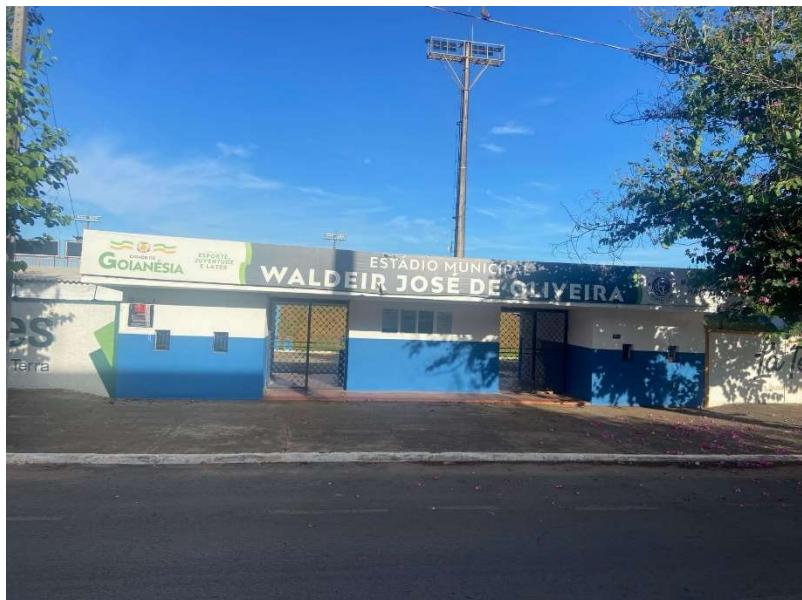
Foto 28: Bilheteria pela Avenida Goiás.

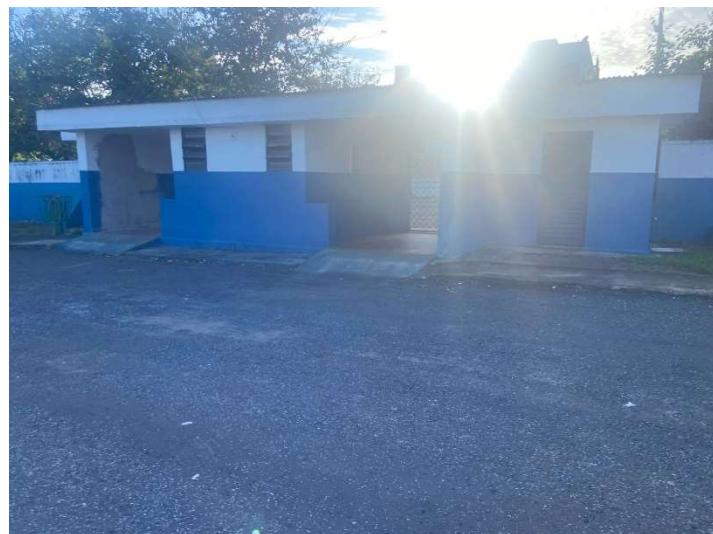
Foto 31: Entrada da torcida local.
