LAUDO TÉCNICO DE ENGENHARIA

ABECAT OUVIDORENSE SAF

OUVIDOR – GOIÁS

JANEIRO 2026

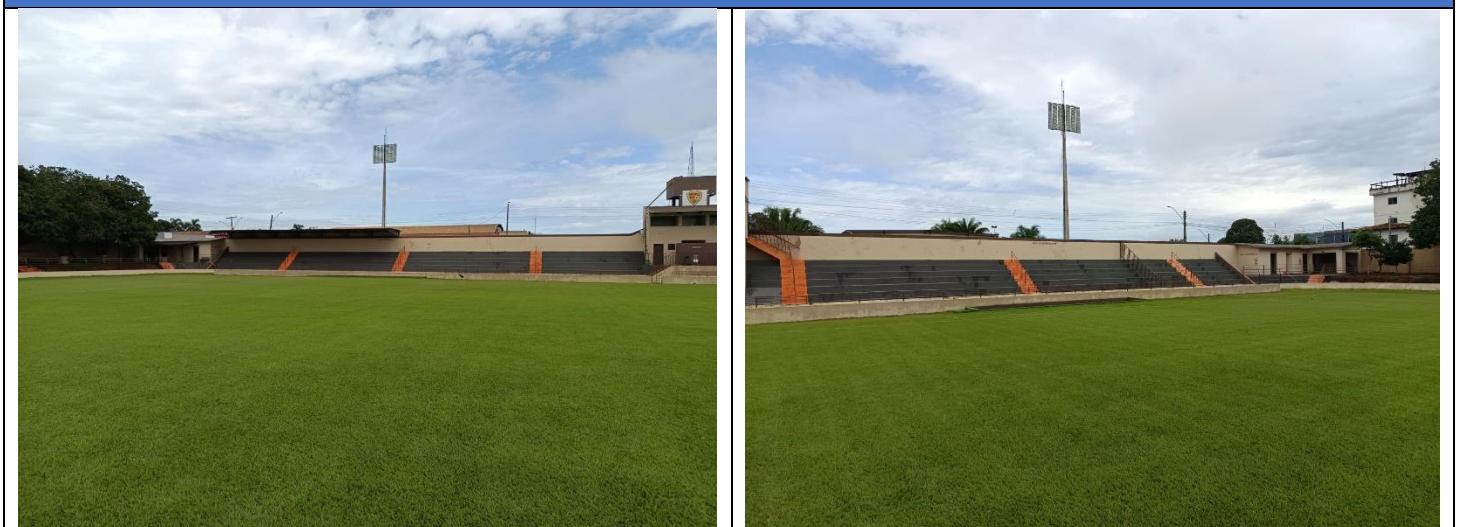
Arquibancadas

Nas arquibancadas foram utilizadas estruturas de concreto armado, devidamente calculadas para suportar a capacidade máxima. As mesmas estão em bom estado, não tendo pontos de atenção em sua parte estrutural.
