LAUDO TÉCNICO DE VISTORIA DE **ENGENHARIA, ACESSIBILIDADE** **E CONFORTO**

Estádio Serra Dourada
Goiânia/GO

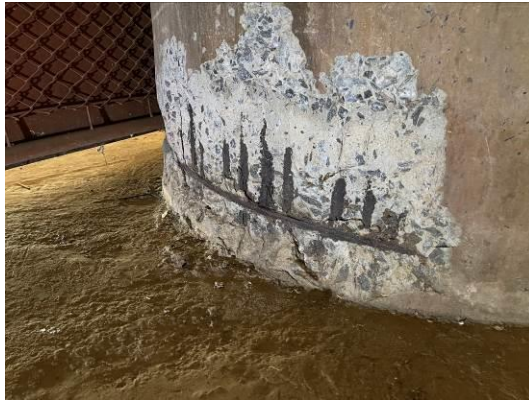
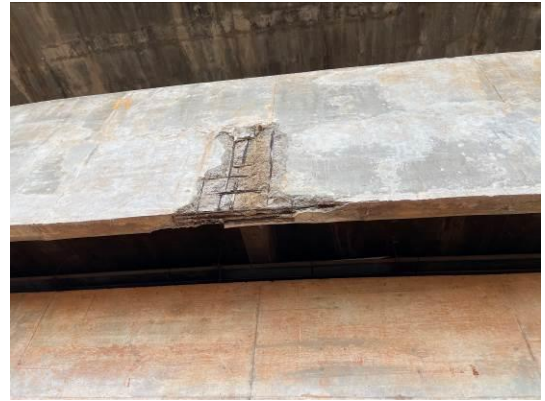
Elementos da estrutura de concreto em estado regular de conservação sem presença de anomalias relacionadas a sobrecarga ou perda de capacidade portante, com pontos de deterioração do concreto com destacamento das camadas superficiais e exposição de armaduras em processo de corrosão, sem perdas significativas aparentes de seção.

Detalhe de dano isolado em pilar e em viga externa

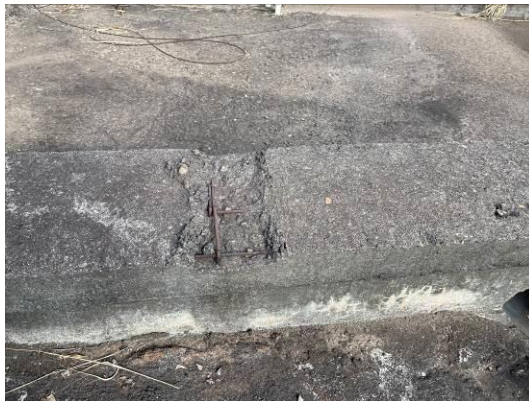
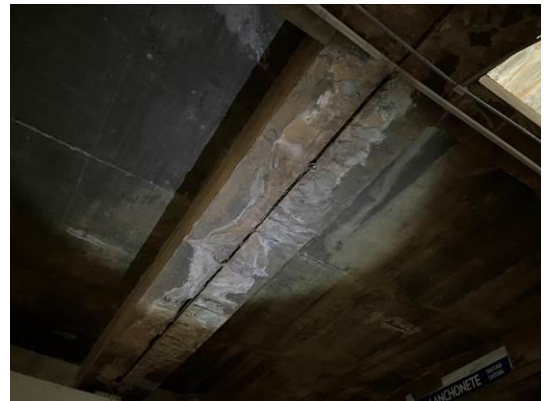
Detalhe de dano típico em vigas e juntas de dilatação

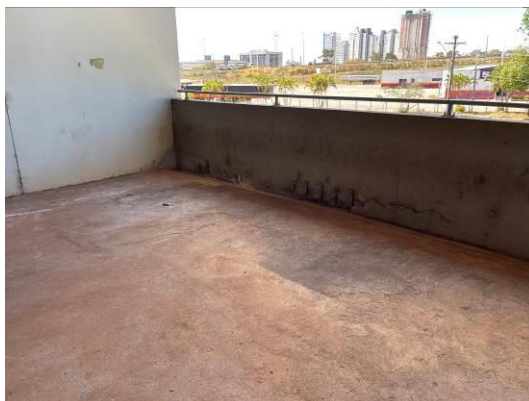
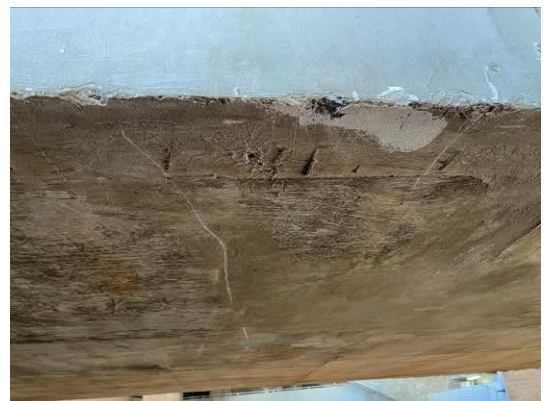
Detalhe de dano típico em vigas e fundo de lajes

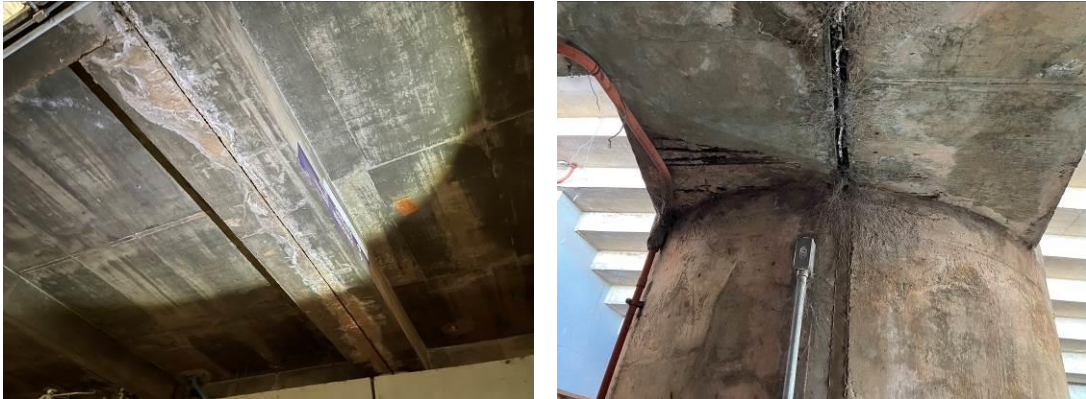
As juntas de dilatação estruturais se encontram sem vedação adequada propiciando vazamentos e infiltrações, criando ambiente propício e abrigo para insetos e morcegos, entre outros:

Detalhe da condição típica das juntas estruturais

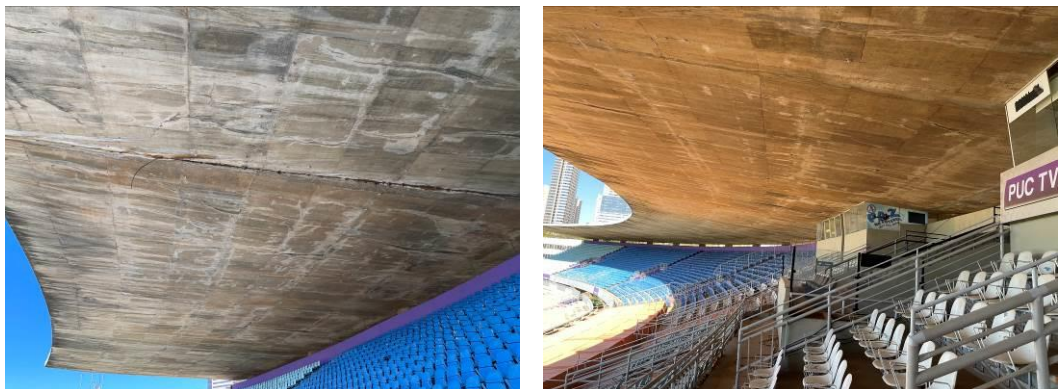
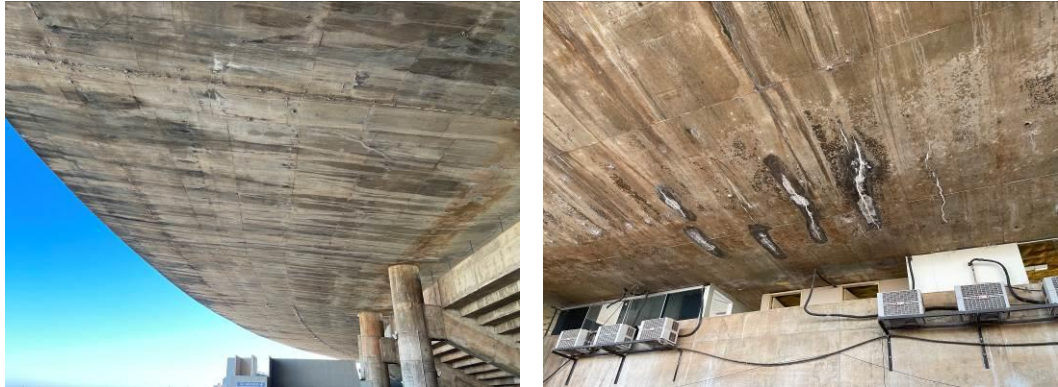
Juntas das lajes de cobertura sem preenchimento adequado permitindo a passagem de água, bem como indícios de falha de estanqueidade do sistema de impermeabilização das lajes de forma generalizada, caracterizado por carbonatação e manchas:

Vista da condição típica das coberturas

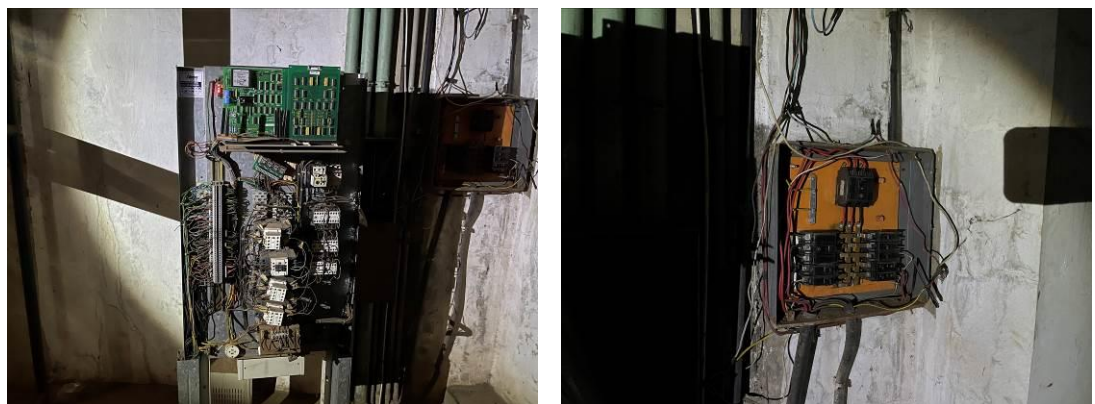
Casa de máquinas dos elevadores em estado crítico, com condutores isolados aparentes e quadros de distribuição sem tampa.

Vista e detalhe das instalações da casa de máquinas dos elevadores

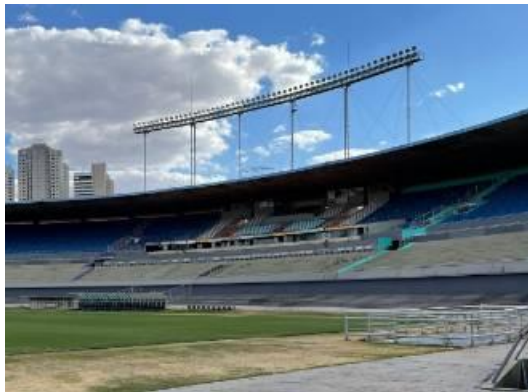
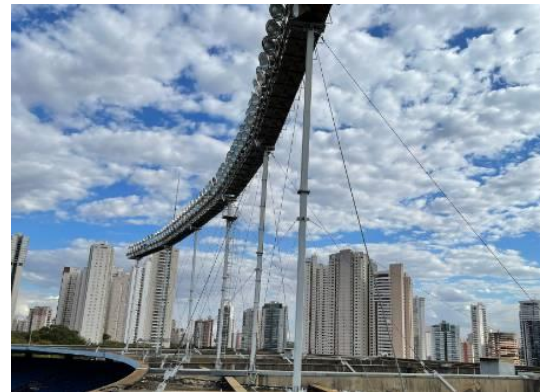
Há necessidade de elaboração de laudo do SPDA, haja vista descontinuidades aparentes e necessidade de atendimento a norma técnica NBR 5419.

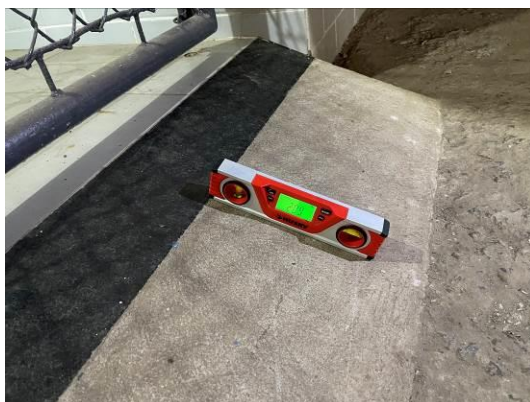
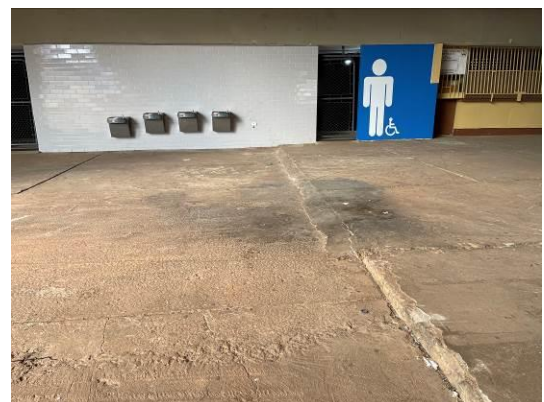
ITEM DA NORMA	DISCRIMINAÇÃO	AVALIAÇÃO
5	Alarme de emergência em sanitários	Não conforme: Inexistente
6	Rota acessível	Não conforme. Desníveis e inclinação de rampas acima dos limites máximos
6	Acessos	Não conforme. Desníveis e inclinação de rampas acima dos limites máximos
6	Pisos – Revestimentos	Não conforme: Acabamentos irregulares e com desníveis
6	Pisos - Inclinações	Não conforme: Maioria das rampas com inclinação superior a máxima
6	Pisos – Desníveis	Não conforme: Desníveis entre pisos de ambientes com mais de 0,5cm
6	Pisos - Sinalização	Não conforme: Inexistente
6	Rampas	Não conforme: Inclinações superiores a máxima, sem caminho alternativo, tais como elevadores e plataformas
8	Telefone público	Não conforme: Inexistentes

Detalhe dos desníveis e rampas fora de conformidade técnica

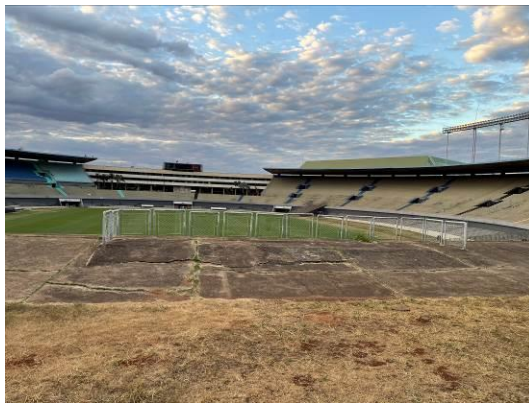
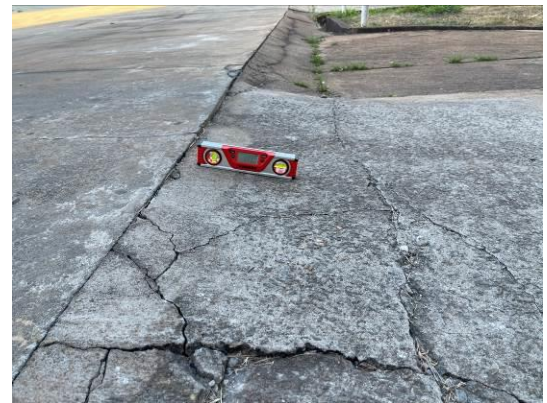
Vista da plataforma para P.C.R e acesso fora de conformidade técnica

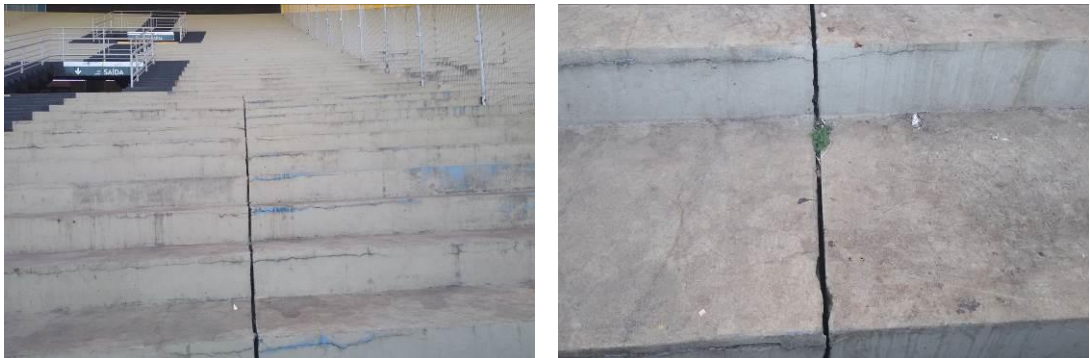
A parte das arquibancadas sem cadeiras apresenta fissuração típica de dilatação térmica do revestimento em argamassa de cimento e areia do substrato, bem como esborcinamento das juntas de dilatação, sem riscos para a estabilidade.

Detalhe das fissuras e esborcinamento das juntas das arquibancadas

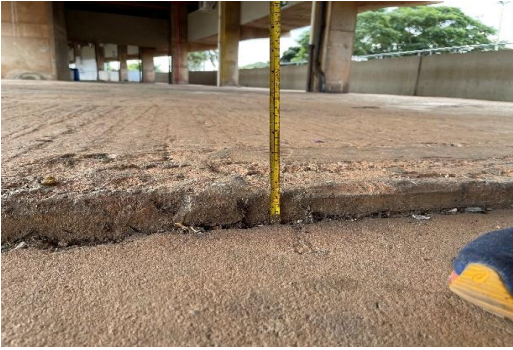
FOTO	IMAGEM	DESCRIÇÃO	CLASSIFICAÇÃO GRAU DE RISCO	ORIGEM	PRAZO PARA MANUTENÇÃO
1172

<p>PLATAFORMA DE PNE (CADEIRANTES)</p> <p>DESNÍVEL ENTRE PISOS COM MAIS DE 0,5CM, EM DESACORDO COM A NORMA TÉCNICA NBR 9050</p>	MINIMA	ENDÔGENA	180 DIAS
1173

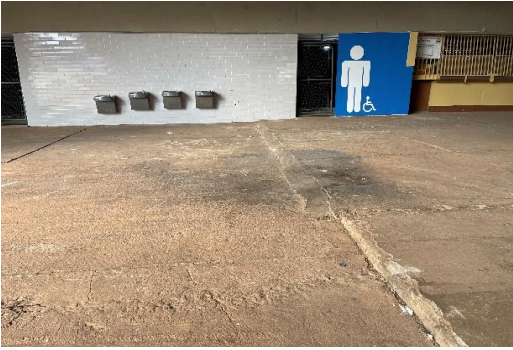
<p>NIVEL1</p> <p>ACESSO AOS BANHEIROS</p> <p>RAMPAS COM INCLINAÇÃO SUPERIOR AS DETERMINADAS PELA NORMA TÉCNICA NBR 9050</p>	MINIMA	ENDÔGENA	180 DIAS
1175

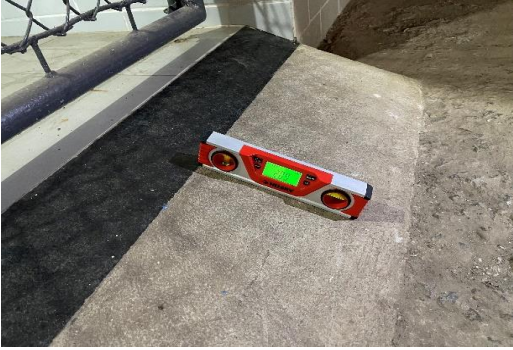
<p>NIVEL 1</p> <p>DETALHE DA MEDIÇÃO DA INCLINAÇÃO DAS RAMPAS</p>

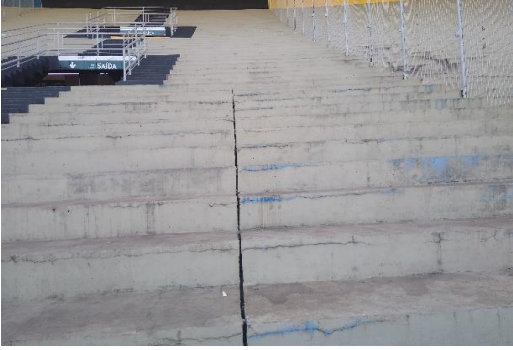
FOTO	IMAGEM	DESCRIÇÃO	CLASSIFICAÇÃO GRAU DE RISCO	ORIGEM	PRAZO PARA MANUTENÇÃO
4651

VISTA ARQUIBANCADA FISSURA NO REVESTIMENTO DEVIDO A DILATAÇÃO TÉRMICA	MINIMA	ENDÔGENA	360 DIAS
8293

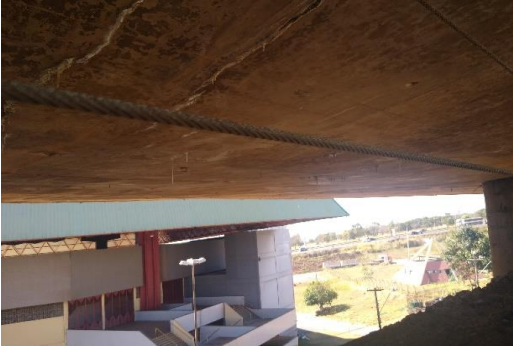
VISTA ARQUIBANCADA LAJE COM SINAIS DE INFILTRAÇÃO	MINIMA	ENDÔGENA	360 DIAS
