Para	Ministério do Esporte Confederação Brasileira de Futebol Federação Goiana de Futebol	Data	30 de agosto de 2023
De	ESTÁDIO MUNICIPAL JUSCELINO KUBITSCHKEK	Tel. Prop.	
Assunto	Laudo Técnico de Vistoria no Estádio Municipal JK ENGENHARIA, ACESSIBILIDADE E CONFORTO Resp.: Engº Jaime de Pádua Ferreira	S.Ref.	Portaria: Nº 290 de 27 de outubro de 2015
Local	Avenida Bercholina, S/N – Bairro Planalto – ITUMBIARA-GO

Estádio Municipal Juscelino Kubitschek

LAUDO TÉCNICO DE VISTORIA EM ESTÁDIOS – 2023 – FGF/CBF
ESTÁDIO JUSCELINO KUBITSCHEK DE OLIVEIRA JK – ITUMBIARA-GO

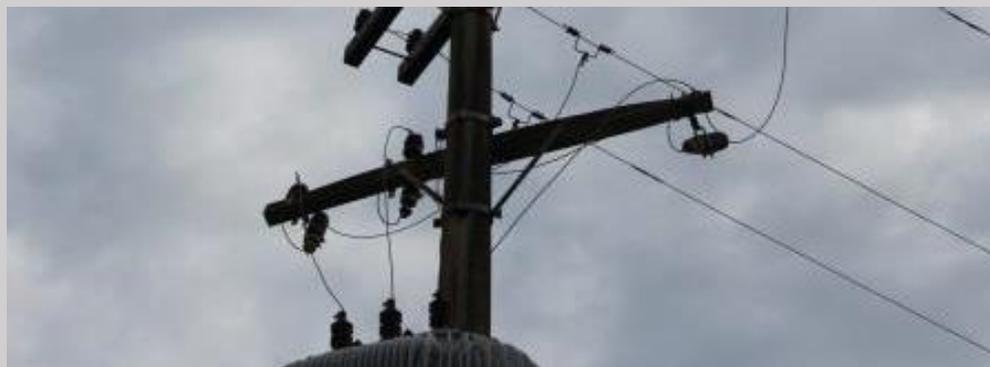
Há necessidade de substituição urgente da cruzeta que suportam os para-raios.
