*LAUDO TÉCNICO – PISCINA, ILUMINAÇÃO DE
EMERGÊNCIA E SISTEMA ELÉTRICO.*

ESTÁDIO MUNICIPAL

RAZAO SOCIAL – MUNICIPAL MORRINHOS

CIDADE - MORRINHOS – GO

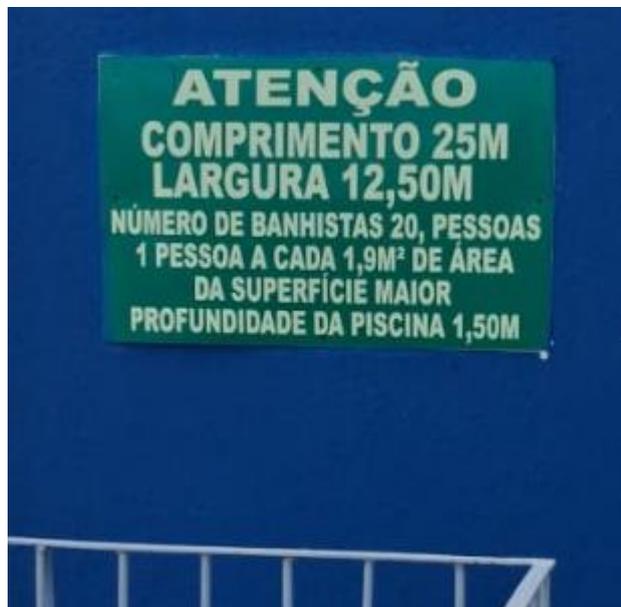
O local inspecionado não é utilizado para fins recreativos, apenas esportivos. Possui ralo anti sucção, comprimento de 25 metros, 12,50 metros de largura, profundidade de 1,50 metros (Figura 1 - Placa de informação piscina. Consta instalação de alambrados e acesso restrito (Figura 2 - Alambrado piscina). A casa de bomba está no subsolo e com acesso restrito.

Figura 1 - Placa de informação piscina

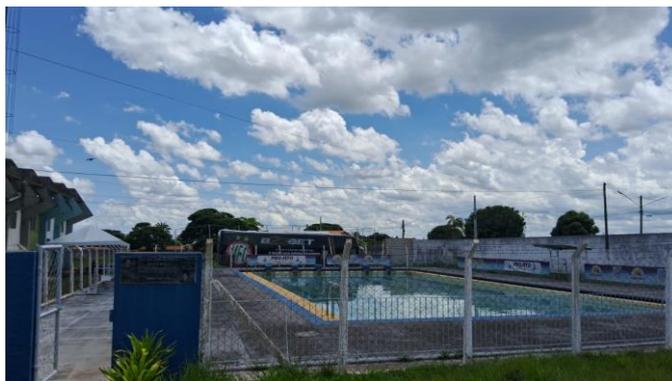
Figura 2 - Alamedado piscina

Sempre manter os portões fechados de acesso a piscina, e quando utilizada ser monitorada por um profissional capacitado e habilitado.

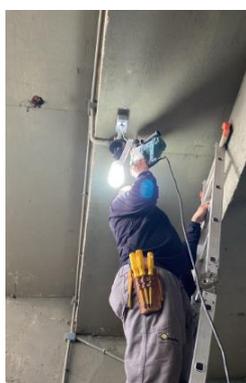
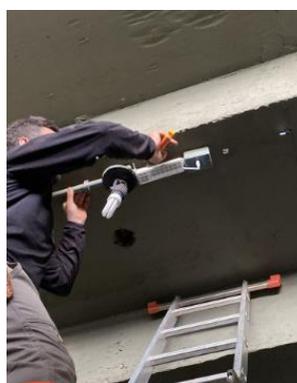
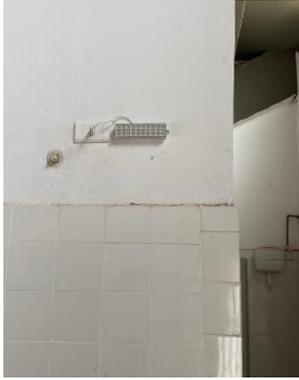
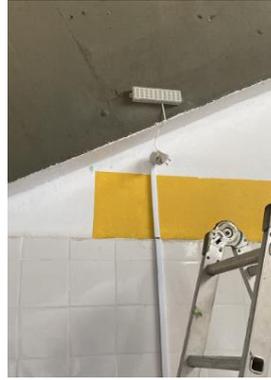
O local inspecionado foi testado o funcionamento de iluminação de emergência.

Figura 3 - Iluminação de Emergência

Figura 4 - Iluminação de Emergência

Figura 5 - Iluminação de Emergência

Figura 6 - Iluminação de Emergência

Como medida de controle oriento o teste a cada 15 dias o funcionamento das iluminações, basta apenas desligar o disjuntor ou desconectá-la a tomada e monitorar por 10 minutos as iluminações.

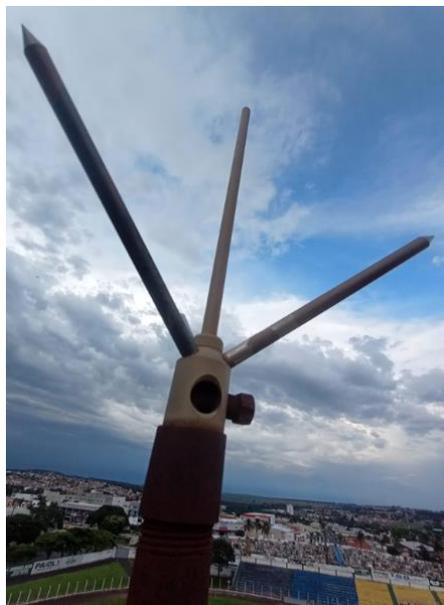
Local possui quatro torres de iluminação com dispositivo de captor Franklin (Figura 7 - Captor Franklin).

Figura 7 - Captor Franklin

Acessar/subir a torre de iluminação apenas com ausência de energia comprovada. Em tempo de chuvas ou possíveis trovadas suspender qualquer atividade de acesso. Averiguar rotineiramente a presença dos cabos de aterramentos nas torres, há histórico de furto. Em caso de troca de cabo ou captador realizar a medição de resistência do sistema.
