Laudo Técnico

Estabilidade Estrutural

Estádio Antônio Accioly

**Ref.: Laudo Técnico de Estabilidade
Estrutural do Estádio Antônio
Accioly.**

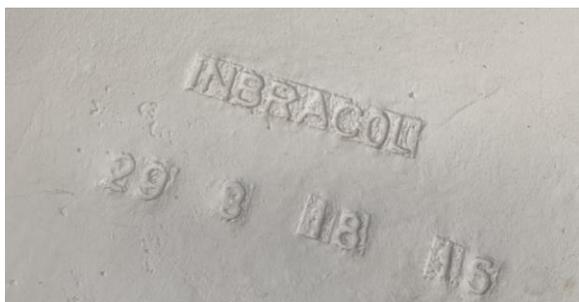
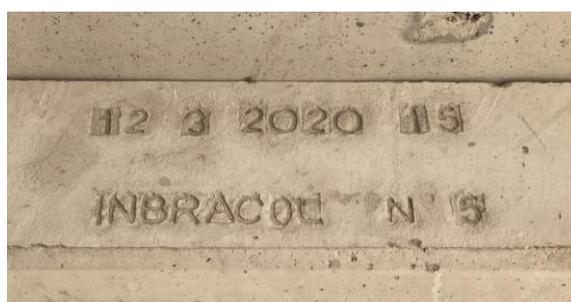
Todas as vigas e pilares apresentam um ótimo aspecto superficial, sem fissuras ou deformações visíveis. As peças de concreto pré-fabricadas possuem marcações das datas de fabricação (fotos 7 e 8). Nos apoios viga-pilares, observa-se em alguns pontos, arestas quebradas nas peças (fotos 9 e 10), geralmente ocasionadas durante a montagem, mas sem prejuízo significativo do recobrimento da armadura ou fissuração.

Fotos 7 e 8: Pré-moldados do lado direito do setor A, datados em 29-08-2018 e 12-03-2020.

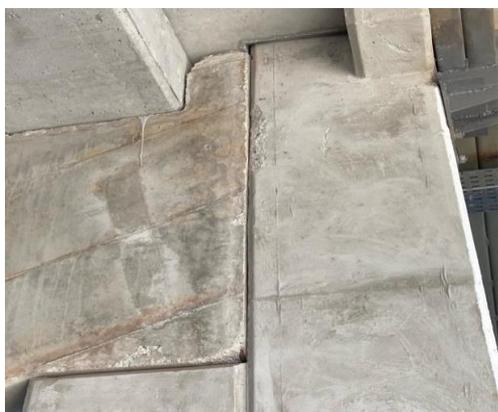
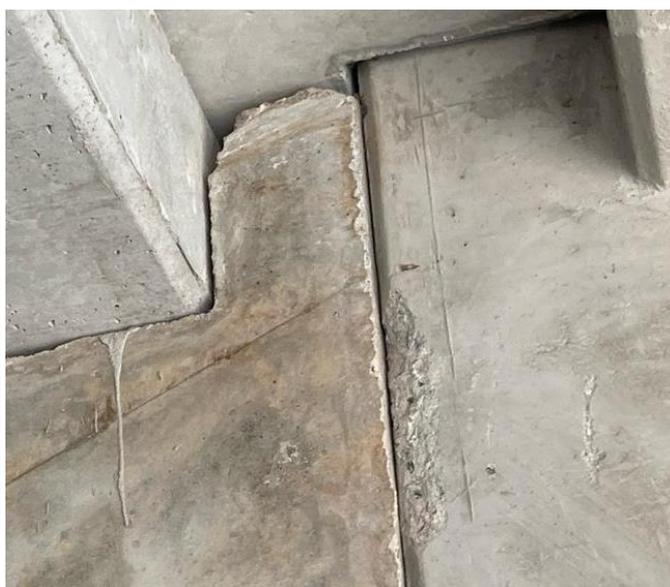
Fotos 9 e 10: Arestas quebradas – próprias da montagem das peças

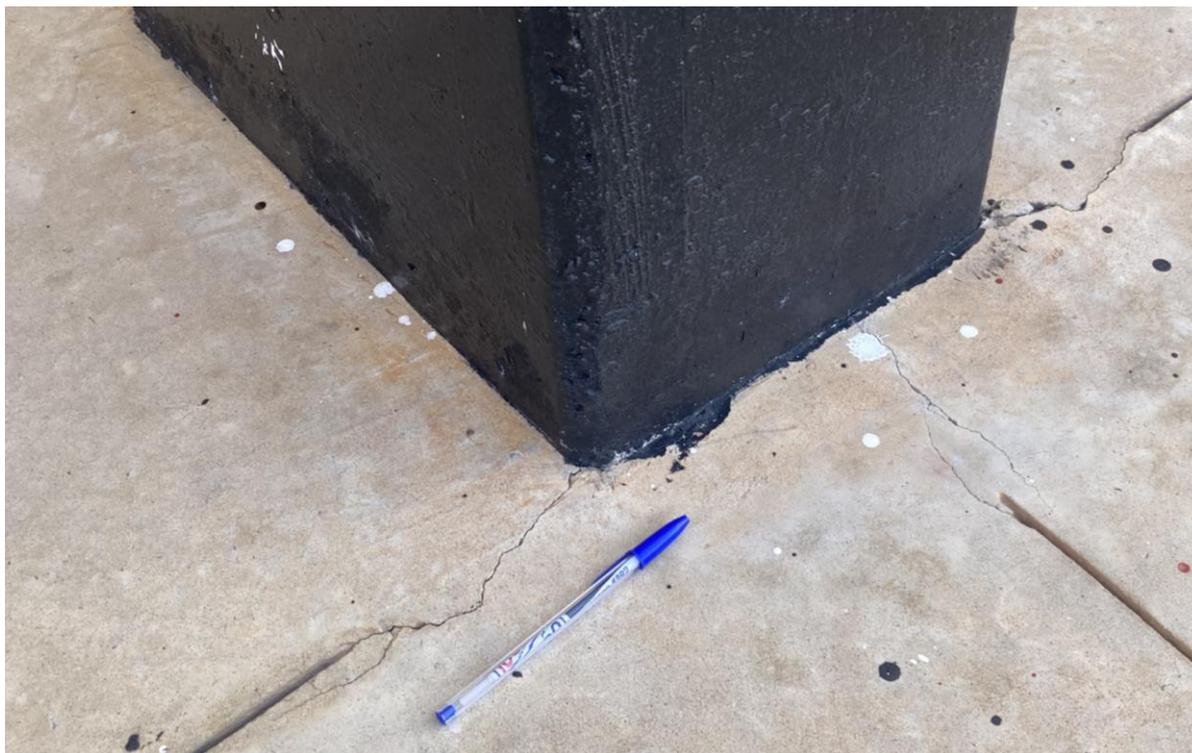
Não foram identificados nenhum sinal de recalque de fundação. As únicas fissuras encontradas próximas aos pilares externos, são fissuras do piso, devido à impossibilidade de execução das juntas de dilatação do piso, próximo aos pilares e paredes (foto 11).

Foto 11: fissuras próximas aos pilares externos – dilatação normal do piso

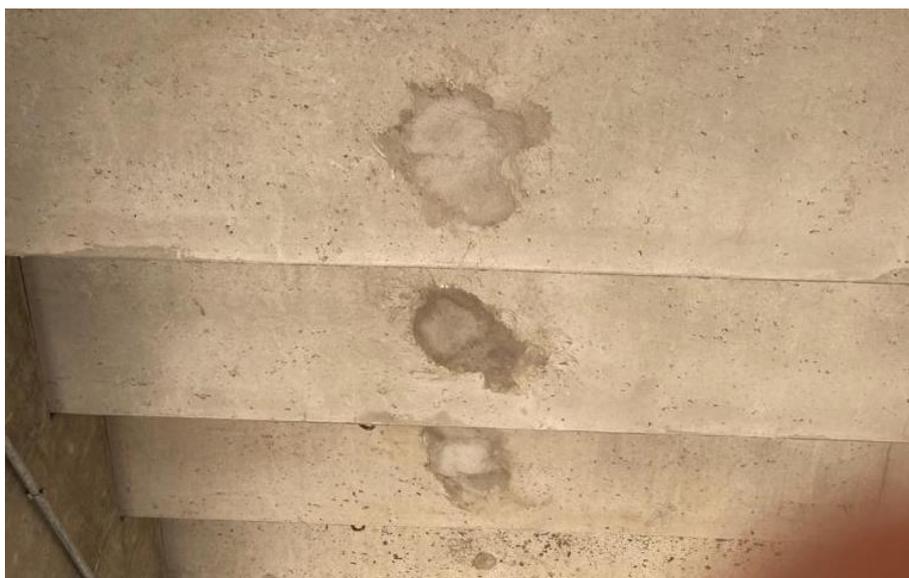
Os degraus das arquibancadas possuem marcas na face inferior, provenientes do acabamento dos furos de fabricação (cerca de 2" de diâmetro), próprios de peças pré-fabricadas (foto 12). Porém, nas regiões onde foram instalados corrimãos das escadas das arquibancadas (fotos 13 e 14), provavelmente usando chumbadores de aço tipo parabolt, em alguns pontos, observa-se rupturas superficiais na face inferior, causados pela furação para a instalação do parabolt (foto 15).

Foto 12: acabamento do fechamento dos furos de fabricação

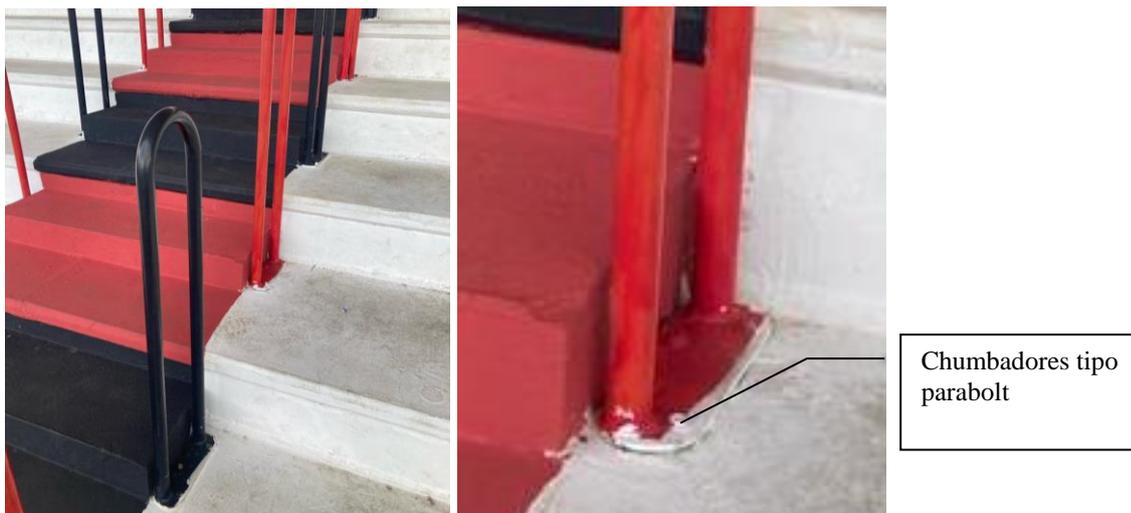
Fotos 13 e 14: acabamento do fechamento dos furos de fabricação

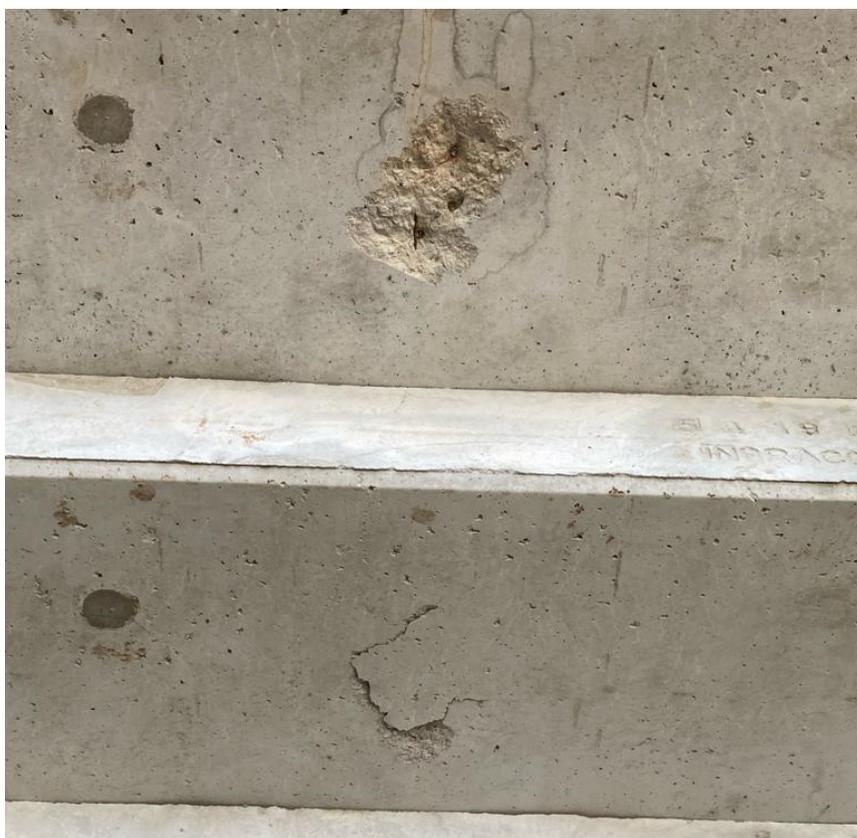
Foto 15: Ruptura superficial na instalação dos chumbadores

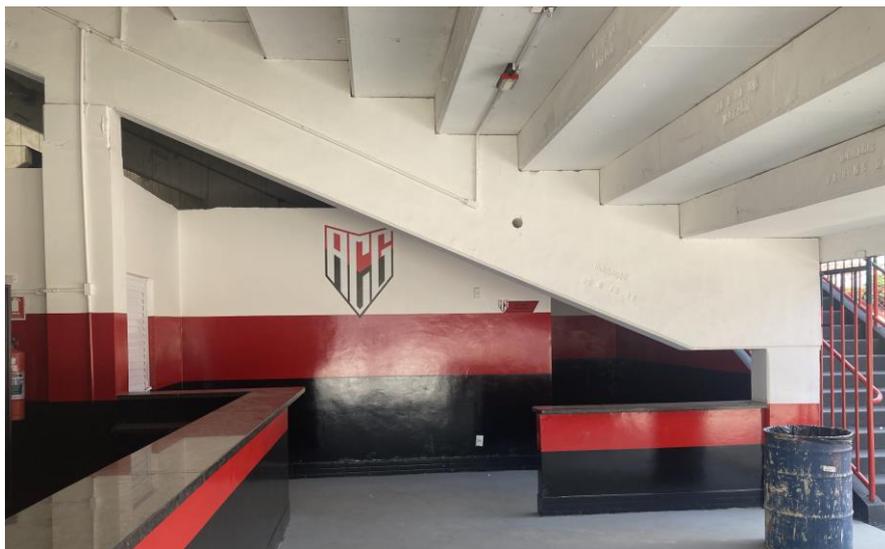
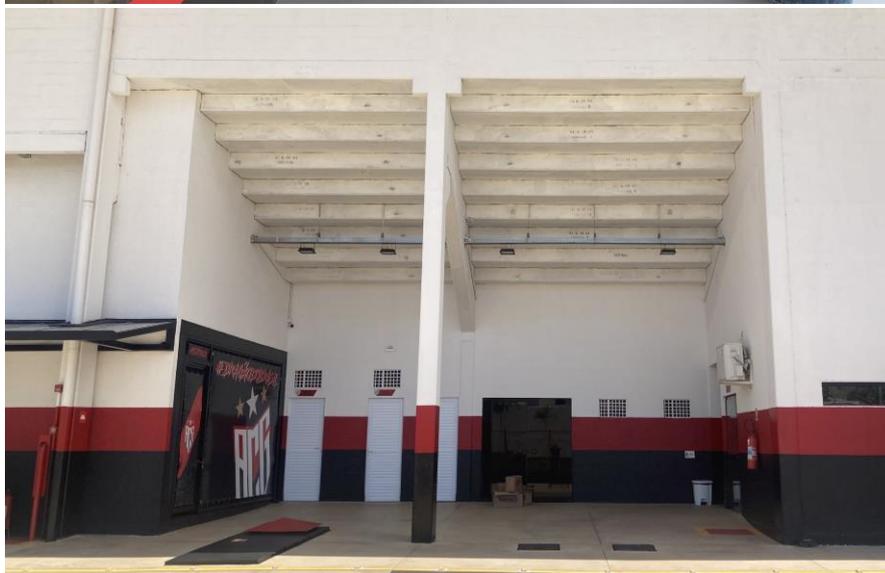
Em boa parte da área sob as arquibancadas, a estrutura está pintada (fotos 16 e 17), impossibilitando uma análise mais acurada das condições superficiais do concreto. Mesmo assim, não foram identificadas fissuras ou deformações significativas. Nas áreas sem pintura, observa-se o padrão – peças de concreto em perfeito estado (foto 18).

Fotos 16 e 17: Estrutura pintada em perfeito estado

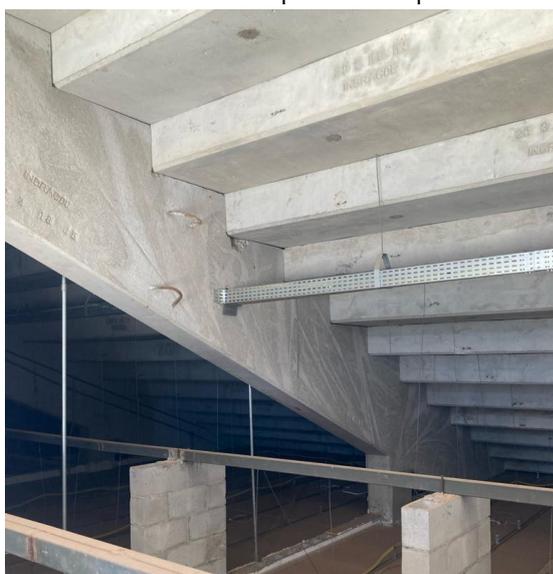
Foto 18: Estrutura aparente em perfeito estado.

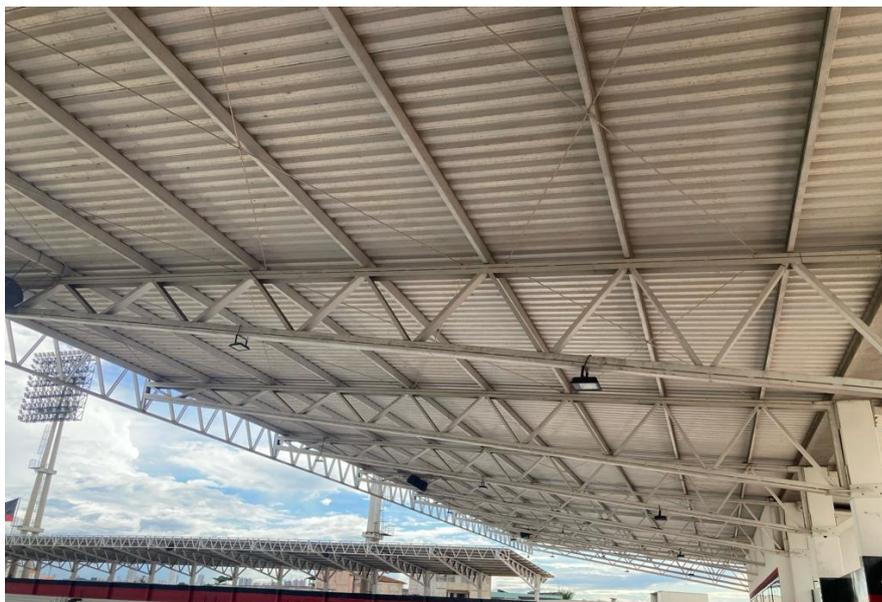
A cobertura em estrutura metálica de chapas dobradas é em balanço, engastada nos pilares da arquibancada (foto 19). Não apresenta nenhum sinal de oxidação, deformação. As barras de contraventamento aparentam estar devidamente tracionadas (foto 20). As alvenarias em dry-wall abaixo dos apoios das treliças (fotos 21 e 22), mostram pequenas fissuras de dilatação, devidas às variações de temperatura e ao movimento da cobertura pela oscilação normal de cargas de vento.

Foto 19: Cobertura metálica engastada nos pilares de concreto

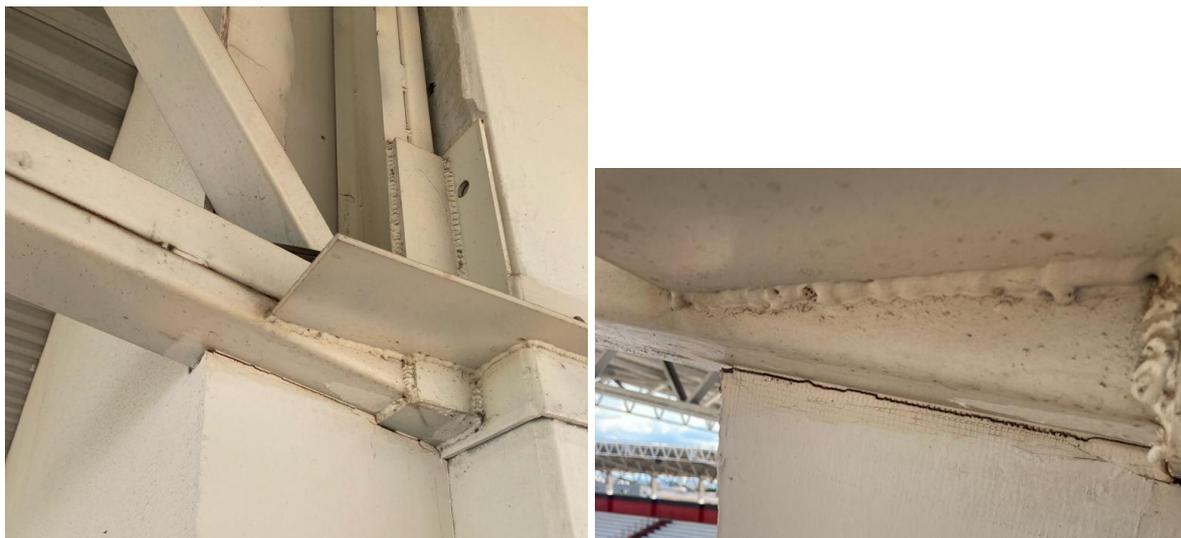
Fotos 21 e 22: Dilatação normal da cobertura em balanço – pequena fissura no encontro com a alvenaria

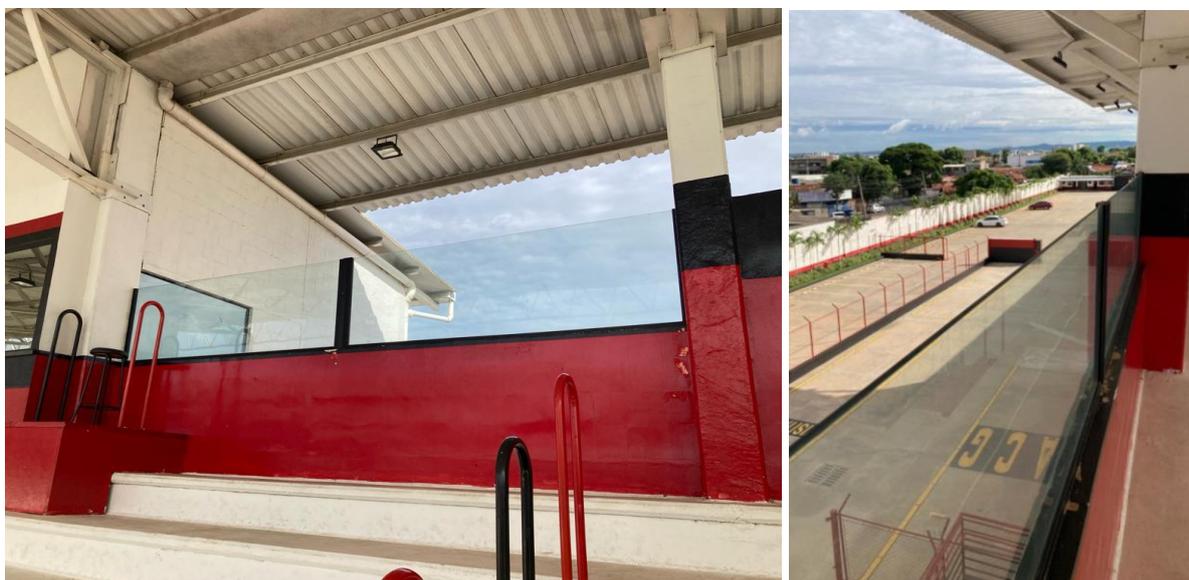
Ao lado dos camarotes, na parede do fundo da arquibancada foi instalado uma esquadria de vidro fixo, no topo da parede (fotos 23 e 24). Mesmo aparentando rigidez, por questões de segurança, devidas ao uso por torcidas de futebol, nosso parecer é que seja instalado algum reforço metálico na borda superior do vidro, ou mesmo a substituição por grade metálica.

Fotos 23 e 24: Esquadria de vidro fixo sem borda superior – insegurança devido ao uso

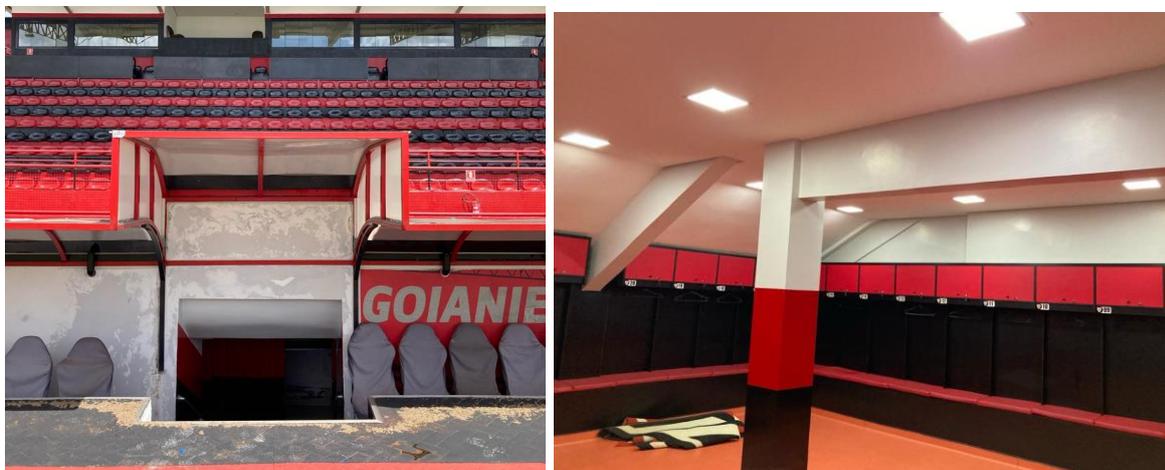
Fotos 25 e 26: Túnel de acesso e vestiários – parte da estrutura visível.

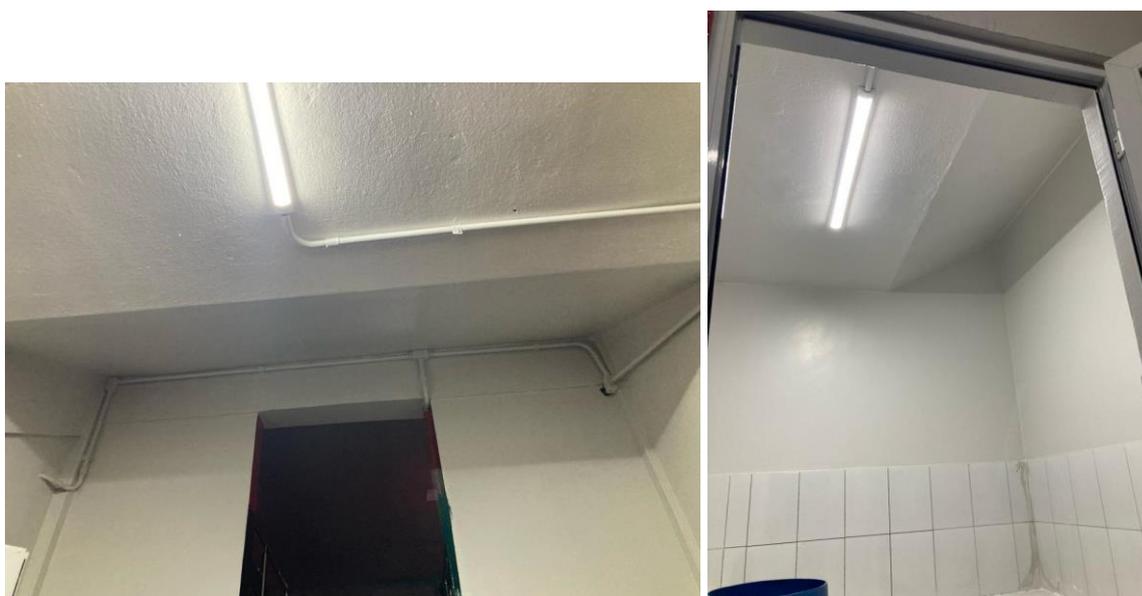
Fotos 27 e 28: Parte da estrutura abaixo das arquibancadas, visível no acesso aos vestiários

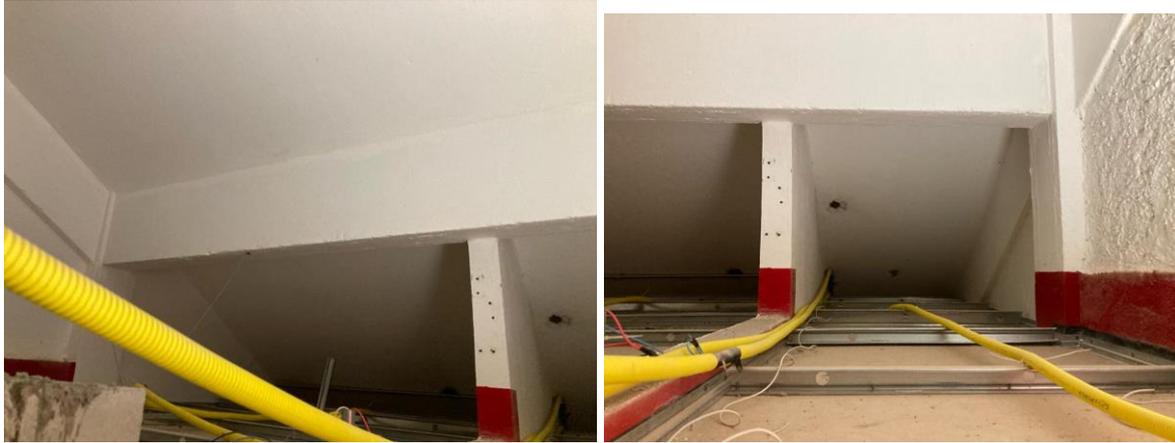
Acima do forro de gesso, pode-se observar o restante do inferior da estrutura das arquibancadas (fotos 29, 30). Mesmo pintadas, o padrão se repete: estrutura em ótimo estado, sem sinais de deformação, infiltração, oxidação da armadura ou fissuras (fotos 31 e 32). Mesmo não apresentando o mesmo acabamento superficial das peças pré-moldadas, as peças de concreto armado antigas encontram-se em bom estado.

Fotos 29 e 30: Restante da estrutura acima forro

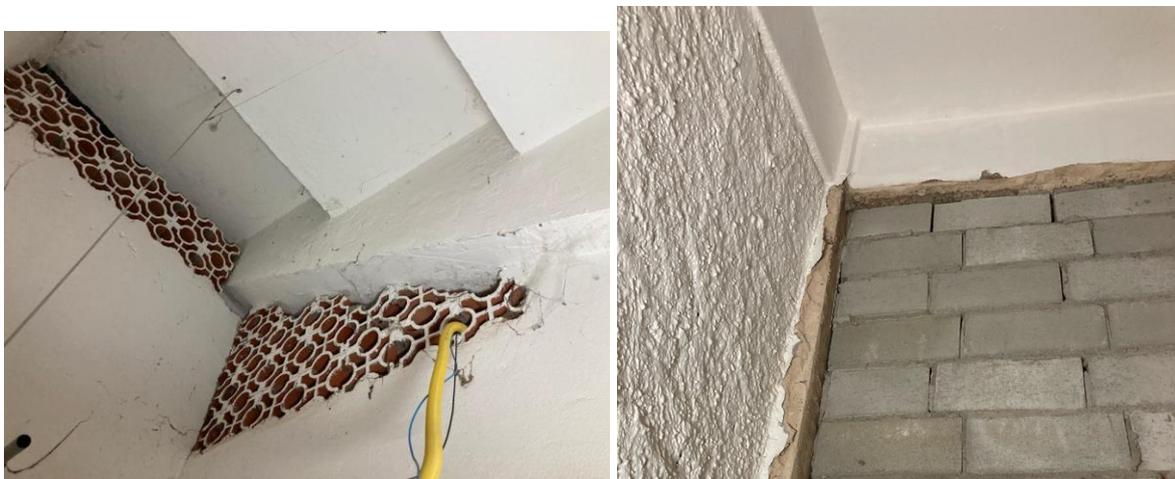
Fotos 30 e 31: Restante da estrutura acima forro sem desconformidades

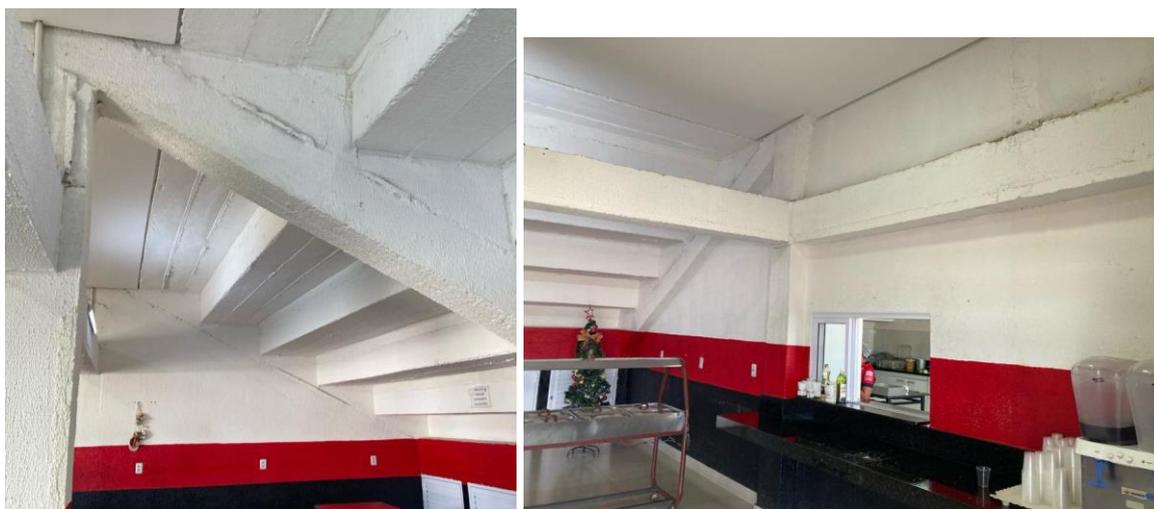
Fotos 33 e 34: Infraestrutura das arquibancadas antigas em perfeito estado

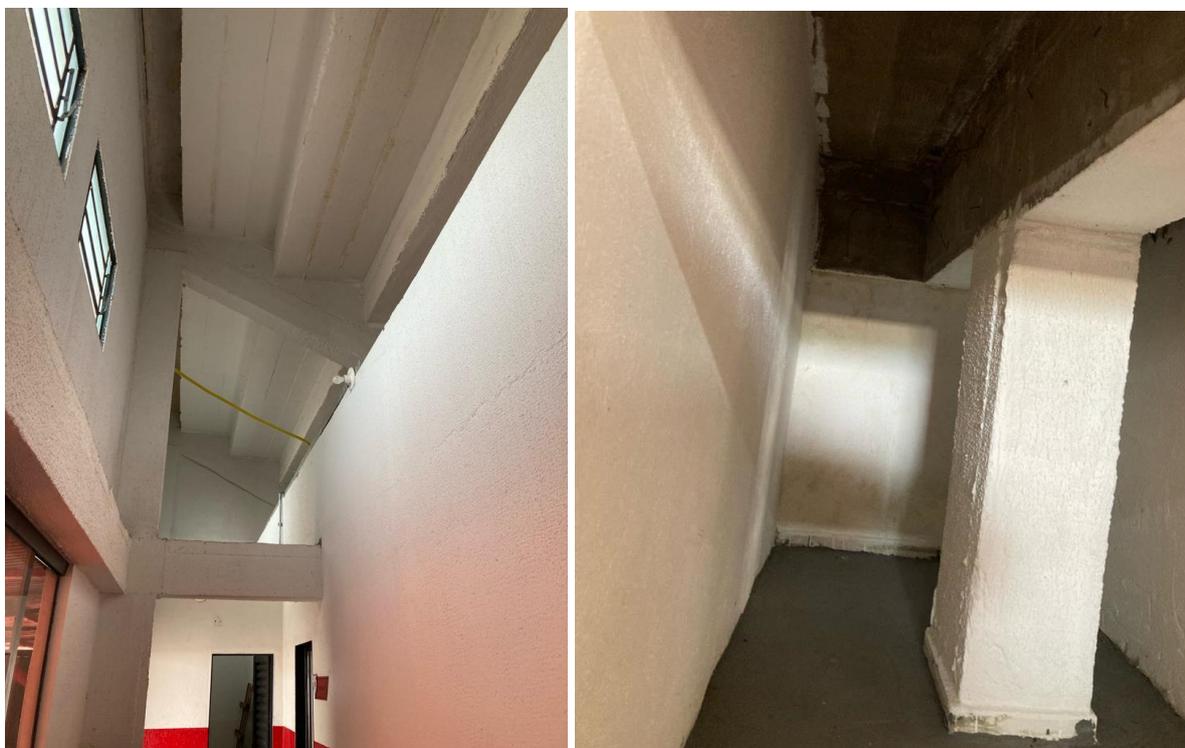
Fotos 35 e 36: Infraestrutura das arquibancadas antigas em perfeito estado

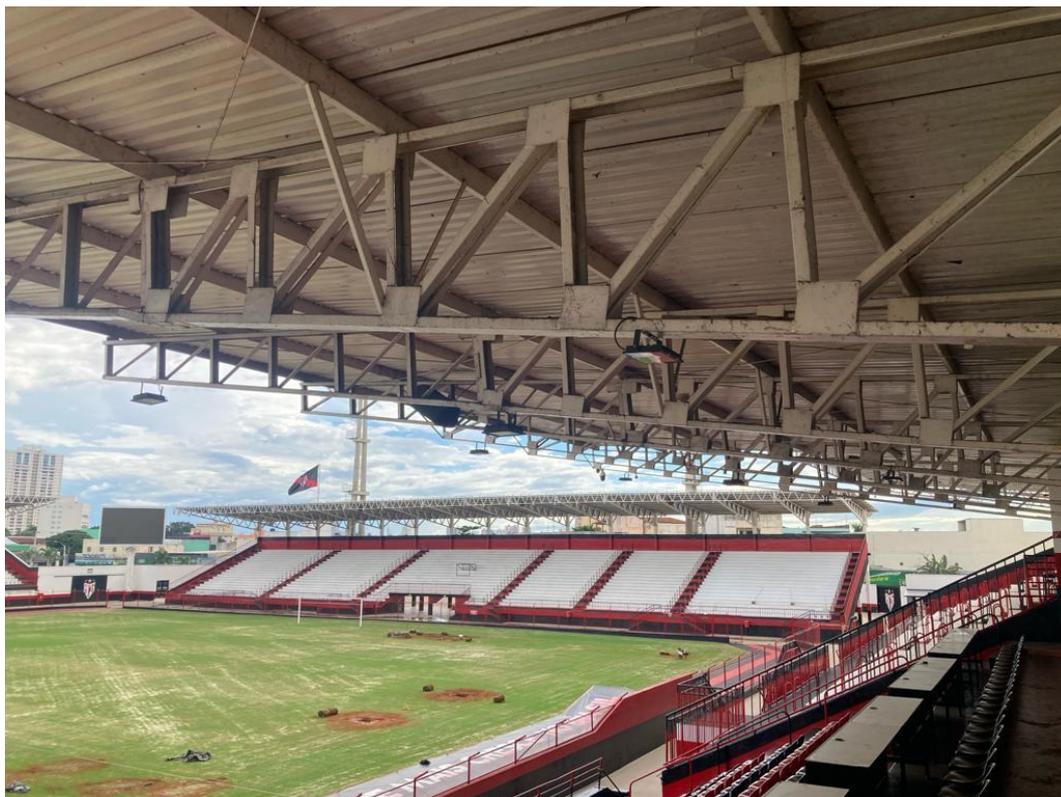
Foto 37: Cobertura metálica da parte central – Tribuna

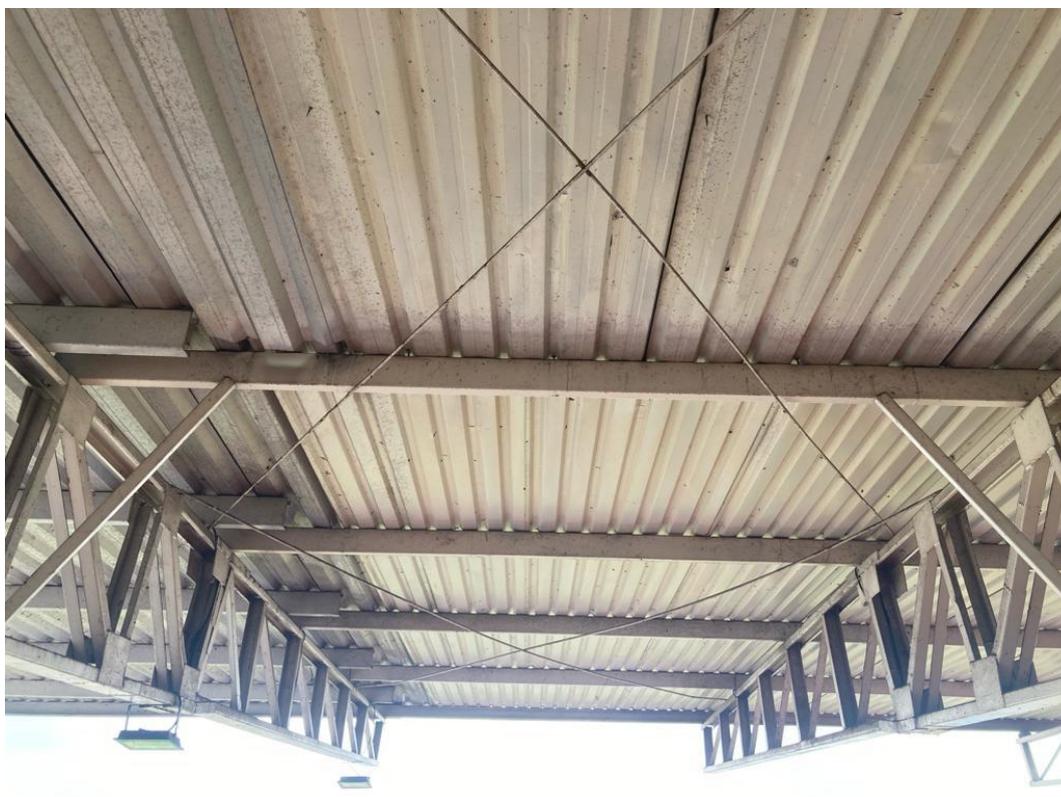
A cobertura da área central – Tribuna, aparenta ter sido executada em outra época anterior às demais. Também em estrutura metálica de chapas dobradas, usa cantoneiras laminadas nas diagonais e montantes (foto 37). Não apresenta nenhum sinal de oxidação ou deformação. Porém, alguns tirantes de contraventamento aparentam deformação excessiva, necessitando novo tensionamento (foto 38).

Foto 38: Tirantes da cobertura da Tribuna deformados, necessitando serem tensionados novamente

1. Verificação de todos os pontos de fixação dos corrimões das escadas de todas as arquibancadas, na face inferior das mesmas, reparando os necessários;
2. Retensionamento dos tirantes de contraventamento da cobertura da área da Tribuna – setor A;
3. Pintura de proteção antioxidante (sugestão: zarcão industrial) da face inferior, da estrutura dos pisos metálicos das ampliações atrás da Tribuna – corredores e cabines de rádio e TV;
4. Lixar, limpar e repintar as partes com ferrugem dos apoios das duas primeiras treliças do lado esquerdo do setor C.

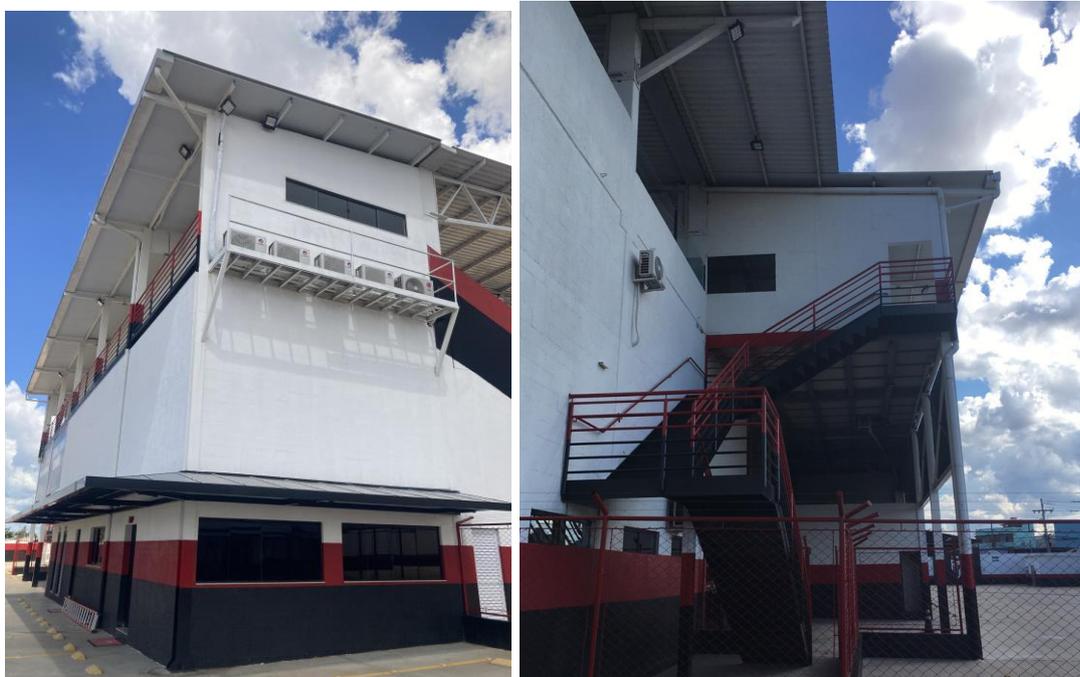
Fotos 39 e 40: Ampliação contígua à estrutura da arquibancada, lado direito – escritórios e camarotes

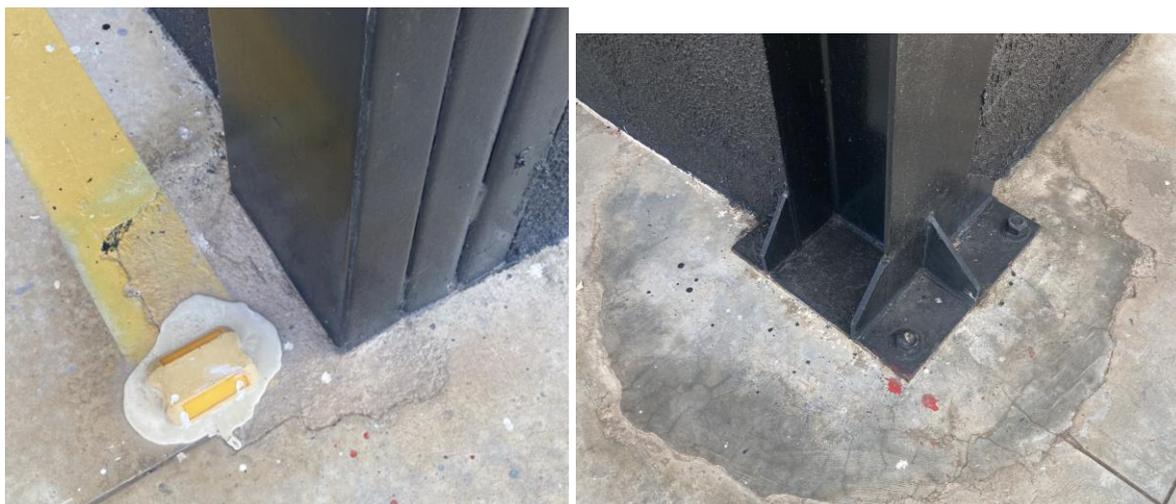
Fotos 43 e 44: Marcas de acabamento do piso sobre as placas de base metálicas

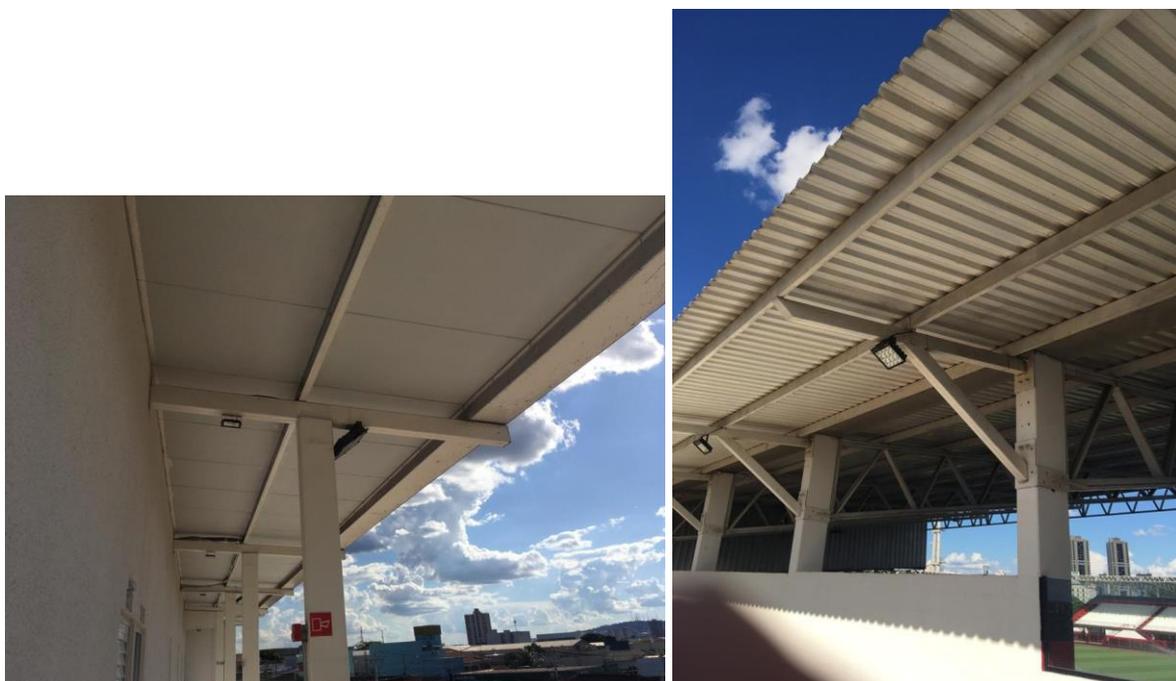
Fotos 45 e 46: Cobertura dos camarotes – continuação do contrabalanço da cobertura das arquibancadas

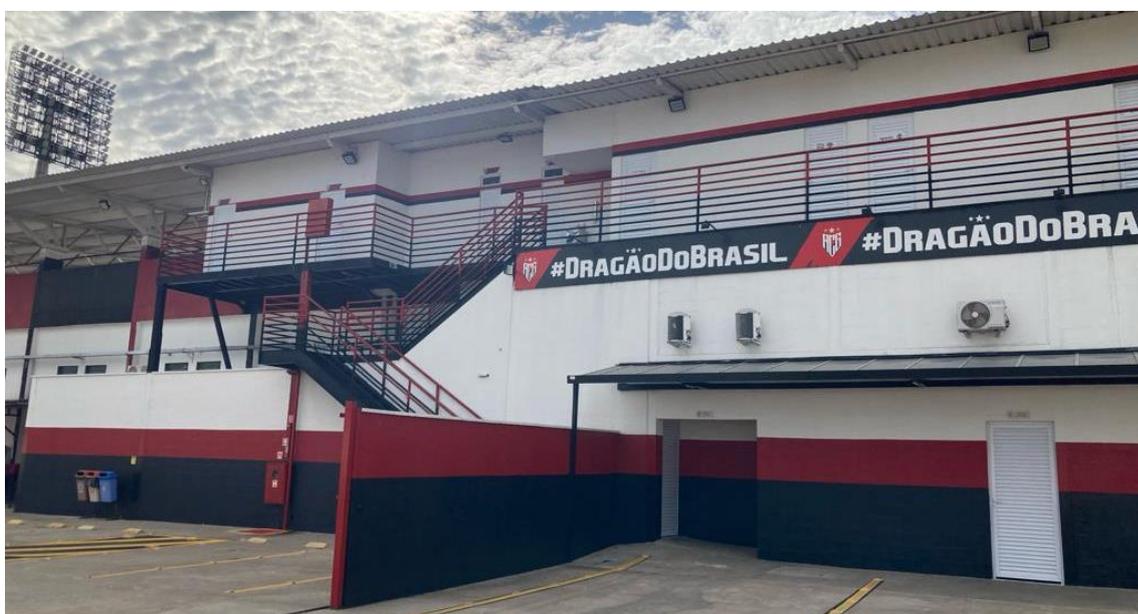
Foto 48: Ampliação atrás da Tribuna - Fundo dos vestiários, escada de acesso e cabines de rádio

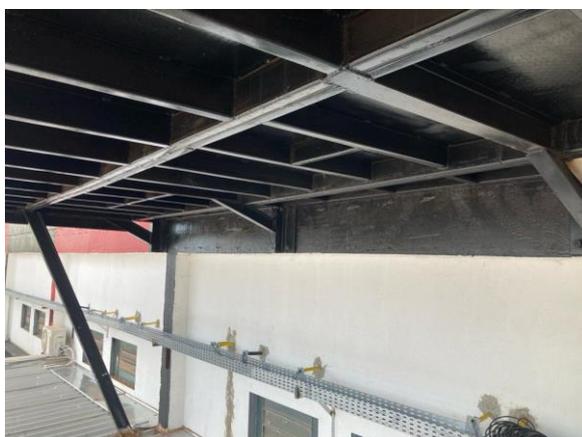
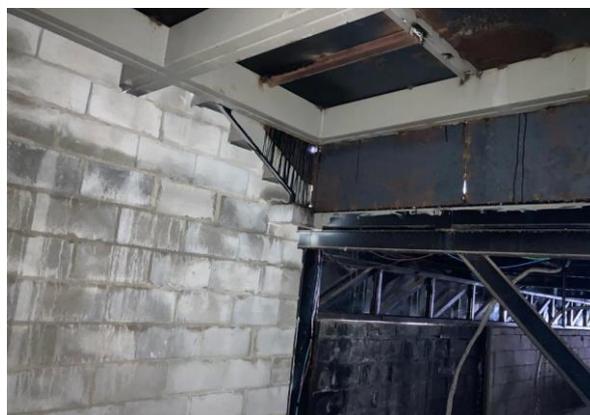
Fotos 49 e 50: Estrutura metálica dos pisos dos corredores e cabines de rádio e TV

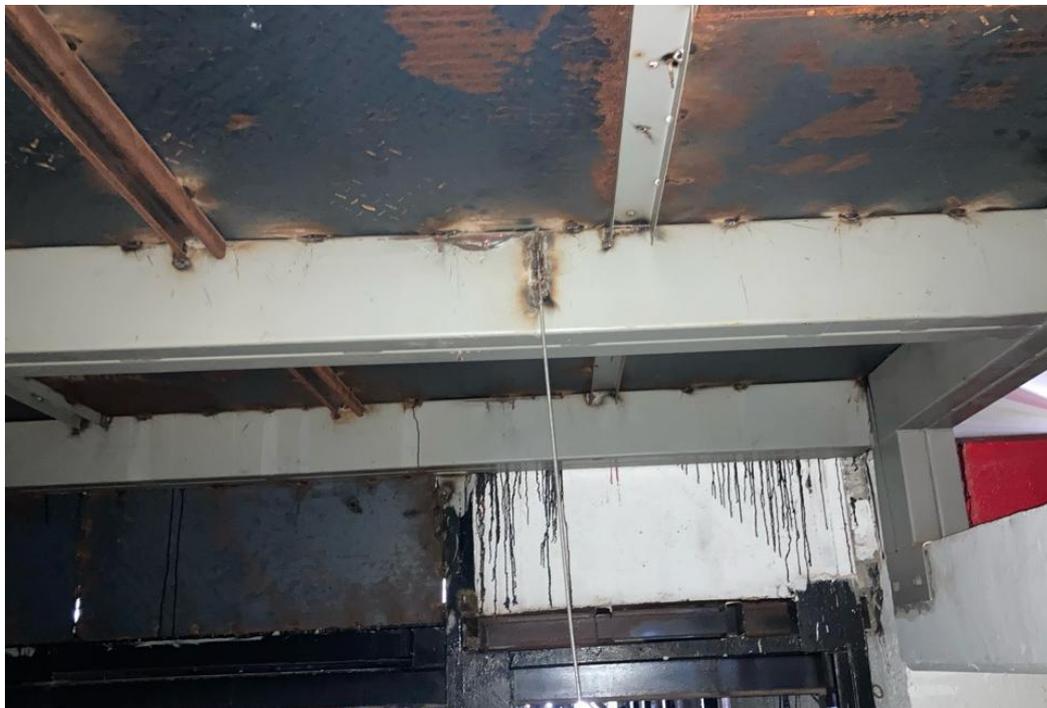
Algumas partes da estrutura metálica dos pisos dessa parte da ampliação encontram-se sem pintura nos perfis ou nas soldas (fotos 51 e 52). Não foram encontrados pontos de corrosão significativos. Mesmo assim, nosso parecer quanto à proteção e durabilidade é que se proceda a pintura imediatamente.

Foto 51: Estrutura dos pisos metálicos com peças e soldas desprotegidas

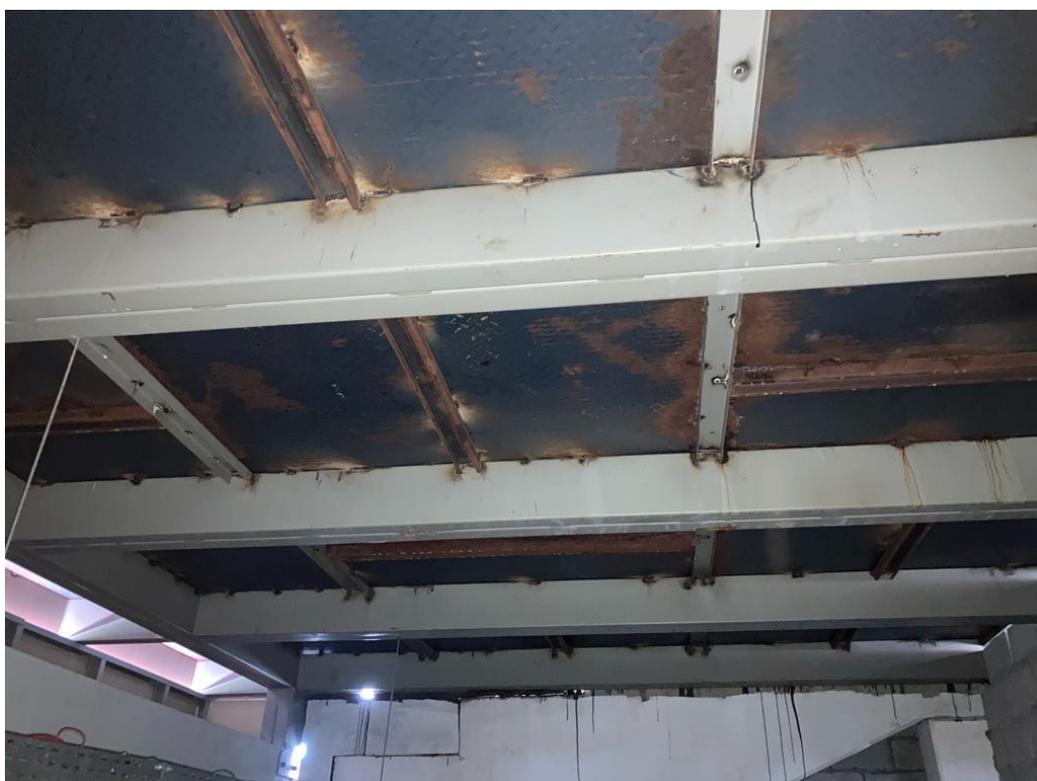
Foto 52: Estrutura dos pisos metálicos com peças e soldas sem pintura

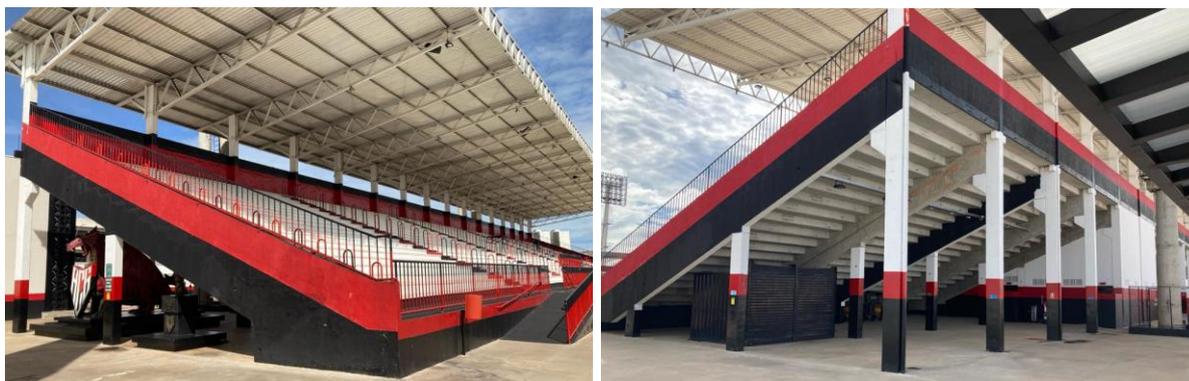
Fotos 53 e 54: Setor B - Estrutura pré-moldada quase toda aparente de fácil verificação

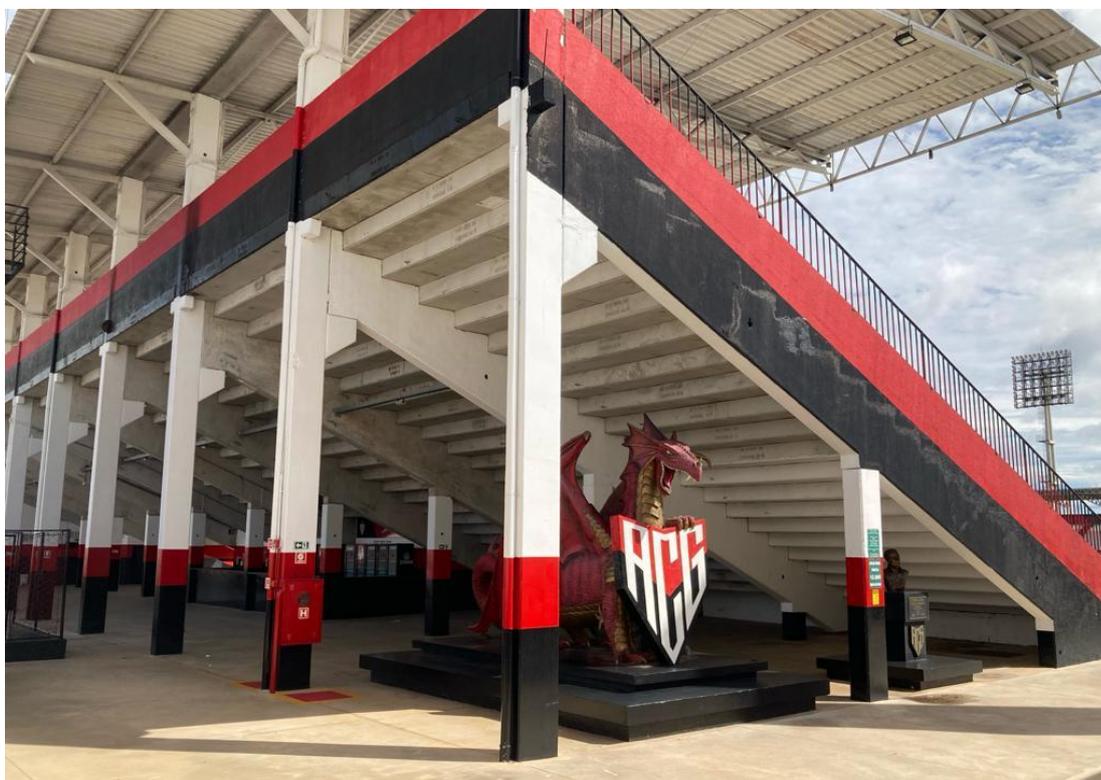
Foto 55: Setor B - Estrutura pré-moldada quase toda aparente, em perfeito estado

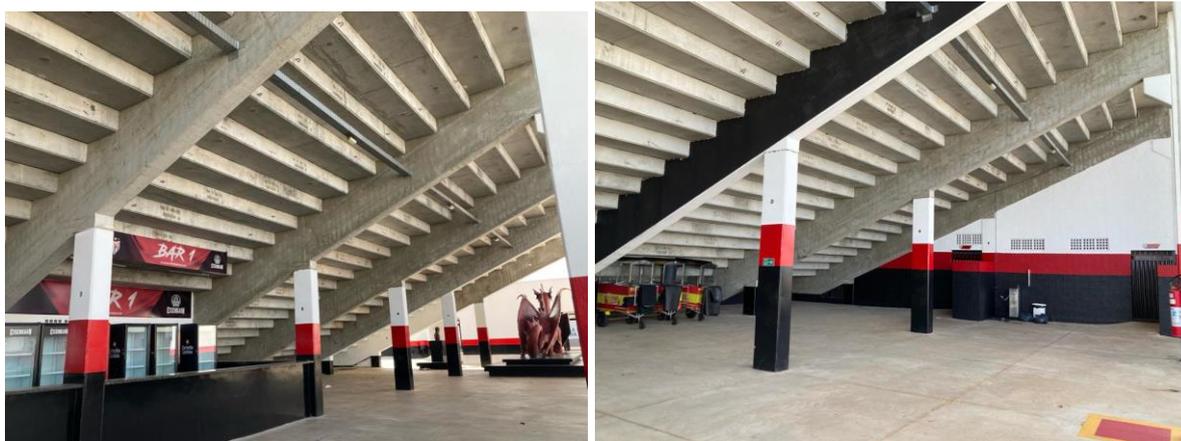
Fotos 56 e 57: Estrutura pré-moldada quase toda aparente, em perfeito estado

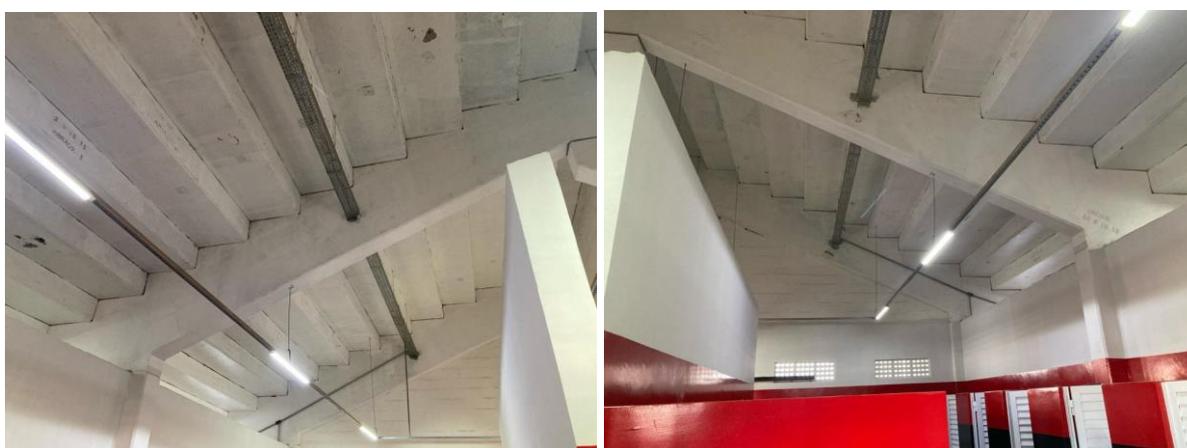
Fotos 58 e 59: Estrutura pintada no teto dos banheiros, em perfeito estado

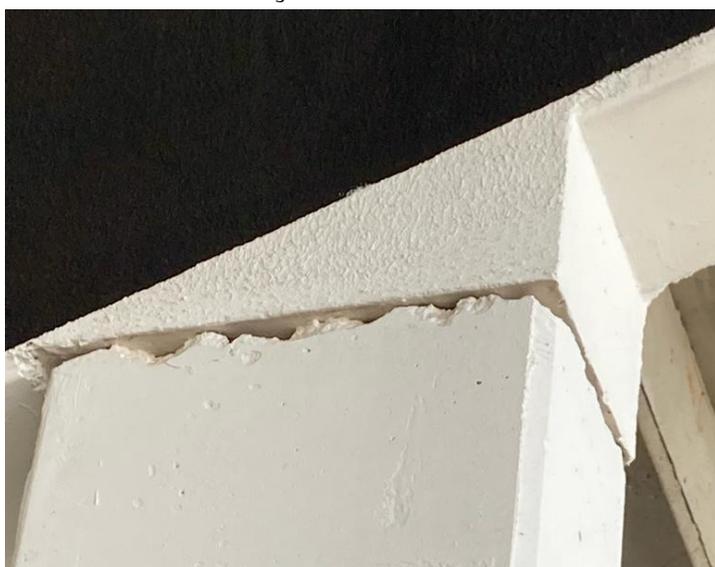
Assim como foi observado no setor A, em alguns pontos pode-se observar arestas quebradas devido a montagem, mas sem prejuízo significativo do recobrimento da armadura ou fissuração (foto 60).

Foto 60: Arestas do pilar quebradas provavelmente, na montagem

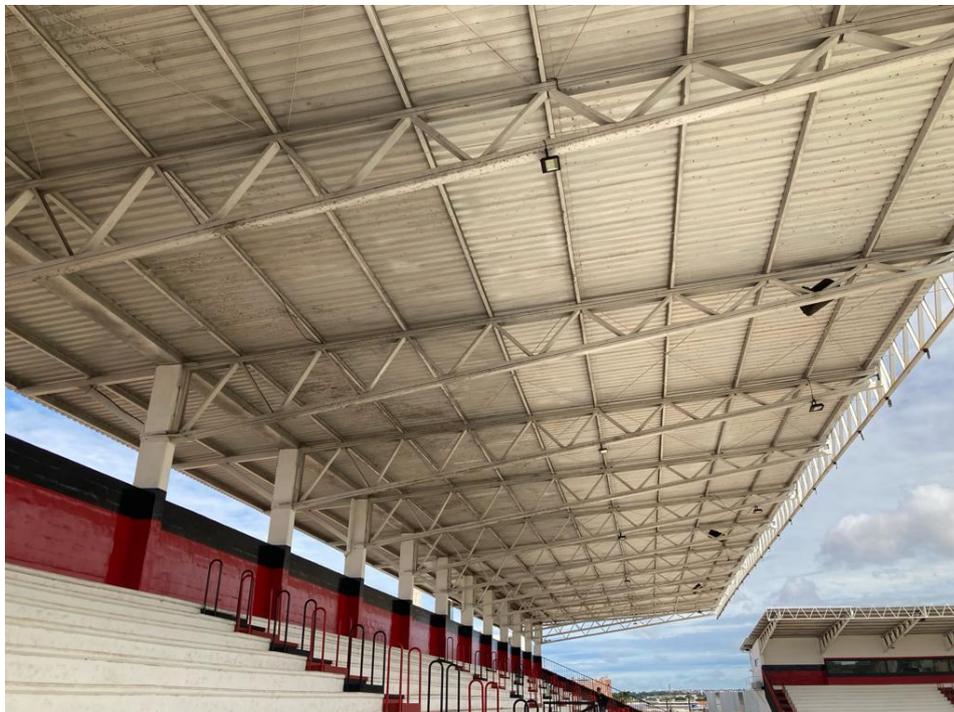
Foto 61: Estrutura metálica da cobertura sem desconformidades.

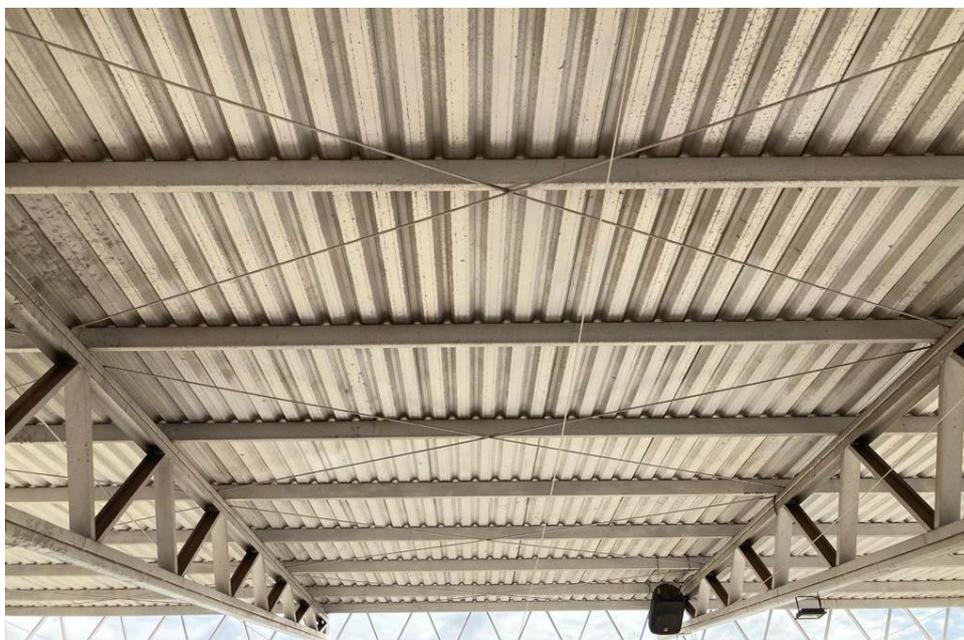
Foto 62: Tirantes tensionados
