Laudo Técnico

Estabilidade Estrutural

Estádio Antônio Accioly

**Ref.: Laudo Técnico de Estabilidade
Estrutural do Estádio Antônio
Accioly.**

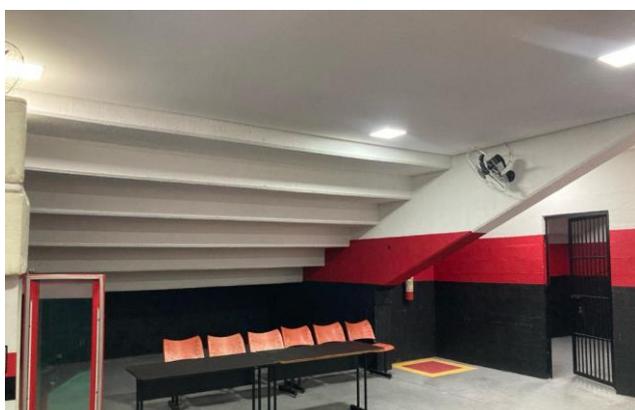
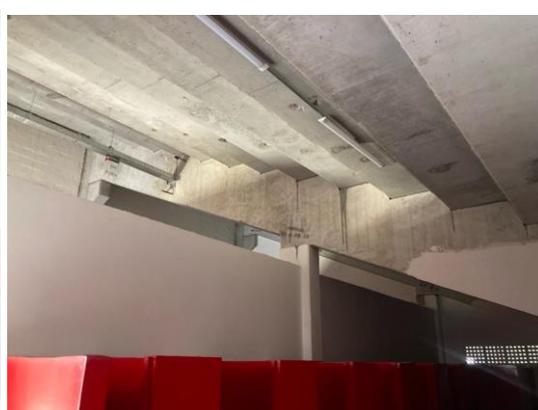
Fotos 70 e 71: Departamento de Polícia – lado direito e teto dos banheiros – lado esquerdo

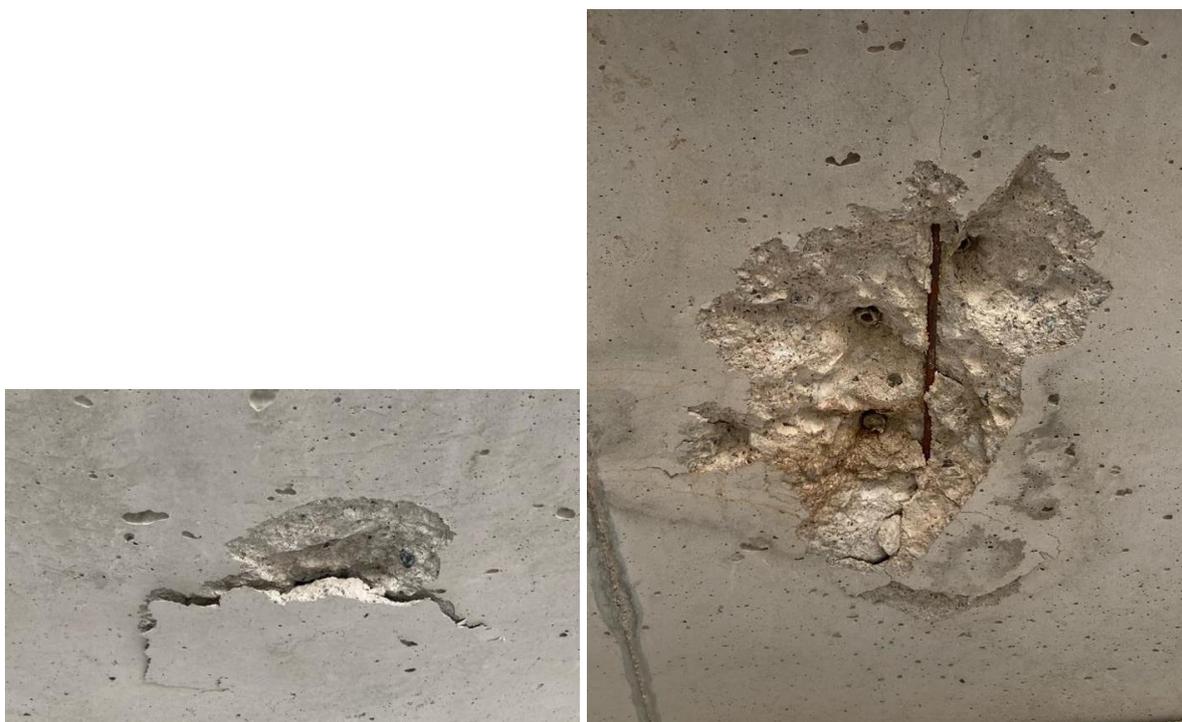
Como já observado anteriormente, nas regiões da arquibancada onde foram instalados corrimãos para as escadas, ocorreram rompimento da face inferior dos degraus (foto 72). A situação é crítica em alguns pontos (foto 73), onde observa-se que o rompimento descobriu a armadura inferior do degrau que já está em processo de corrosão. Esse elemento estrutural ainda funciona com segurança, porém é imprescindível uma imediata intervenção de manutenção para a interrupção do desgaste e garantia de durabilidade e vida útil dessa parte da estrutura. Vale ressaltar que seria muito importante uma vistoria geral em todos os pontos de fixação de corrimãos desse tipo, em todo o estádio, a fim de avaliar um por um, quais pontos necessitam de manutenção preventiva.

Fotos 72 e 73: Ruptura da face inferior de alguns degraus, nos pontos de fixação dos corrimãos das escadas – necessidade de manutenção imediata

1. Verificação de todos os pontos de fixação dos corrimões das escadas de todas as arquibancadas, na face inferior das mesmas, reparando os necessários;
2. Retensionamento dos tirantes de contraventamento da cobertura da área da Tribuna – setor A;
3. Pintura de proteção antioxidante (sugestão: zarcão industrial) da face inferior, da estrutura dos pisos metálicos das ampliações atrás da Tribuna – corredores e cabines de rádio e TV;
4. Lixar, limpar e repintar as partes com ferrugem dos apoios das duas primeiras treliças do lado esquerdo do setor C.

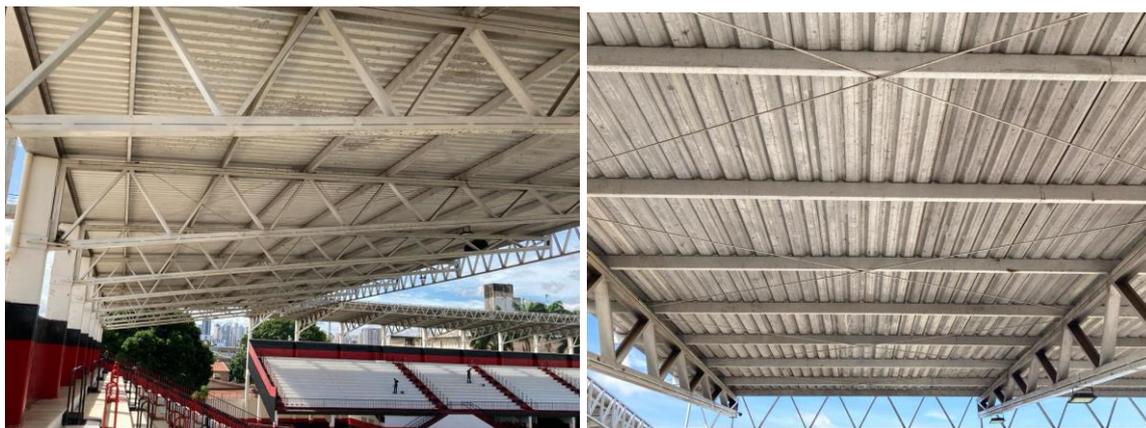
Fotos 74 e 75: Cobertura metálica em bom estado geral / tirantes tensionados

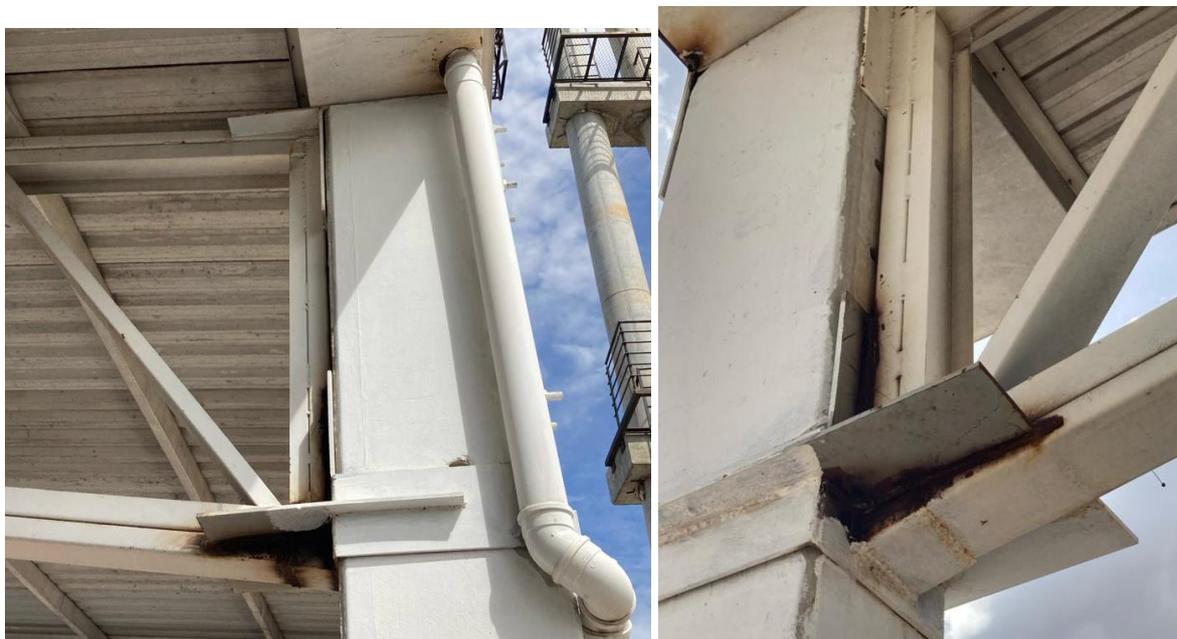
A cobertura metálica segue os mesmos modelos do setor A e B, e encontra-se em bom estado, sem aparentes deformações (foto 74), com tirantes devidamente tensionados (foto 75). Os únicos pontos que chamam a atenção, são os apoios das duas primeiras treliças do lado esquerdo, que apresentam pontos de corrosão que demandam manutenção imediata. (fotos 76 e 77). Não se trata, porém, de nenhum prejuízo estrutural atual. A intervenção necessária é de manutenção preventiva.

Fotos 76 e 77: Engaste das treliças 1 e 2, lado esquerdo, com necessidade de manutenção imediata

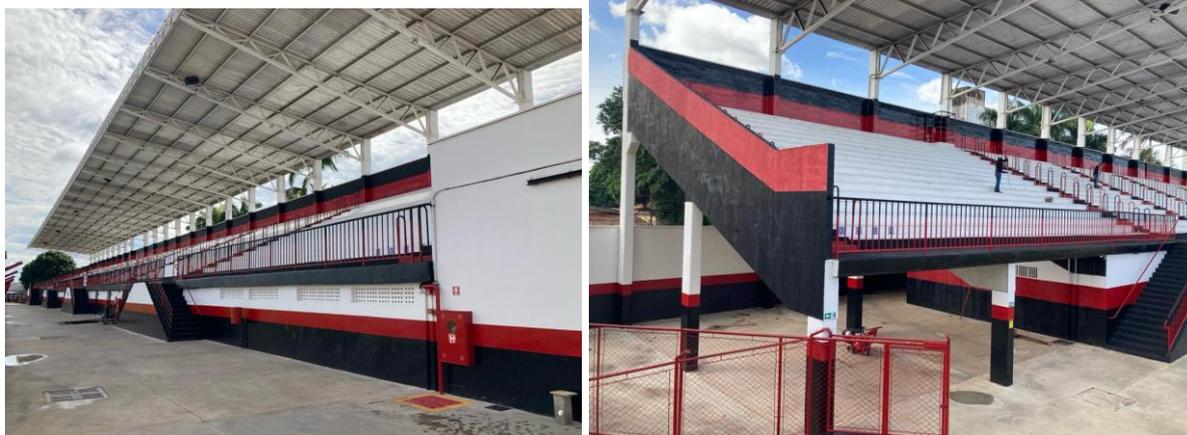
Fotos 78 e 79: Lado esquerdo – estrutura antiga / lado direito – estrutura nova

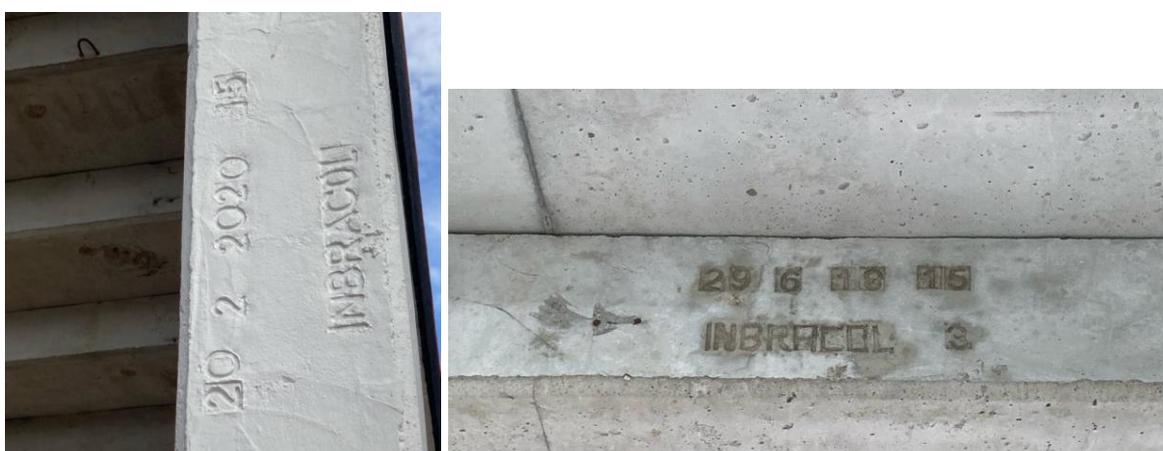
Fotos 80 e 81: Estrutura pré-moldada com datação gravada nas peças – 2018 e 2020

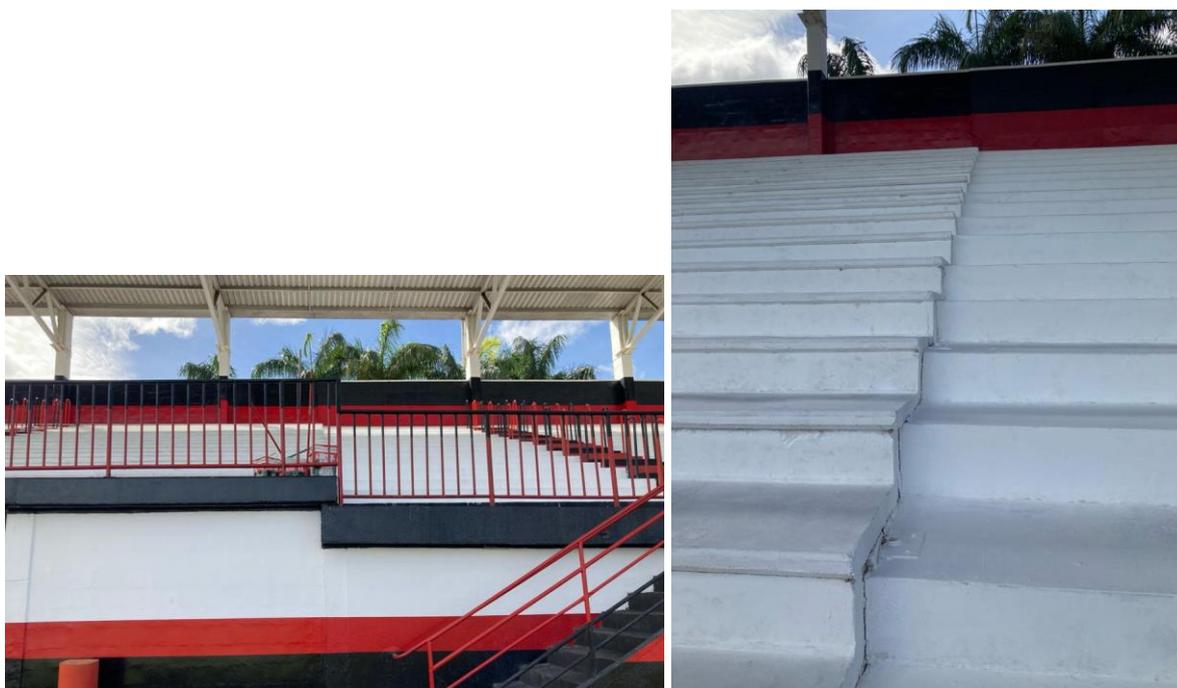
Fotos 82 e 83: Divisa da estrutura antiga (à direita da foto) e a parte nova

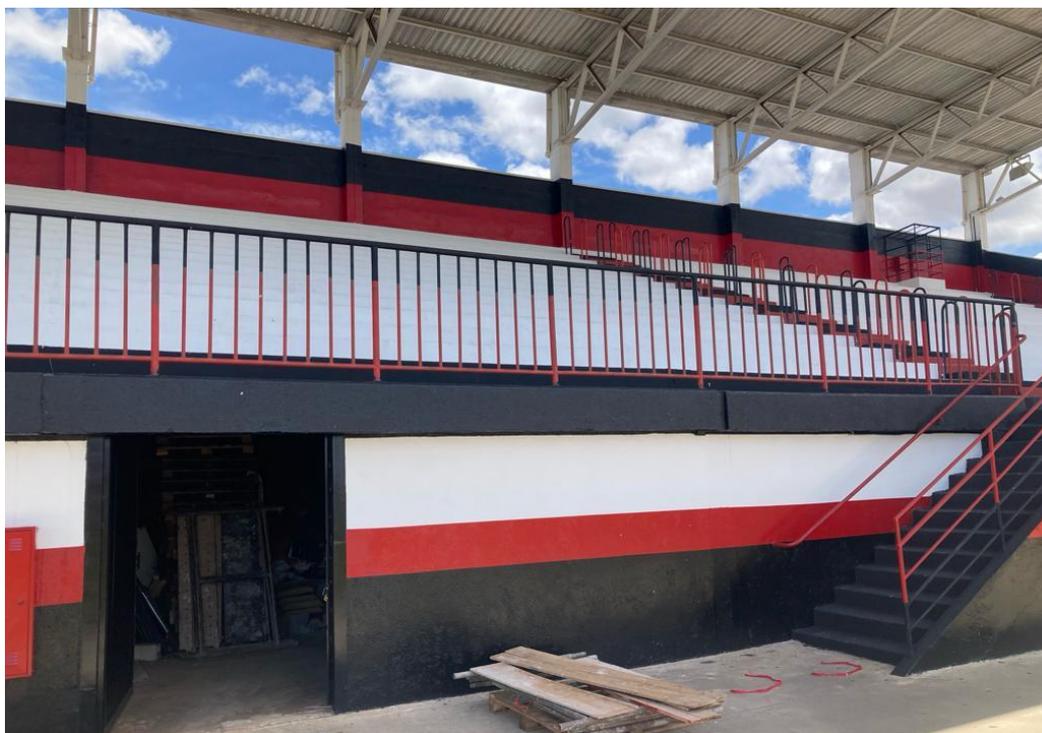
Foto 84: Lado esquerdo fechado em alvenaria de tijolos – depósito

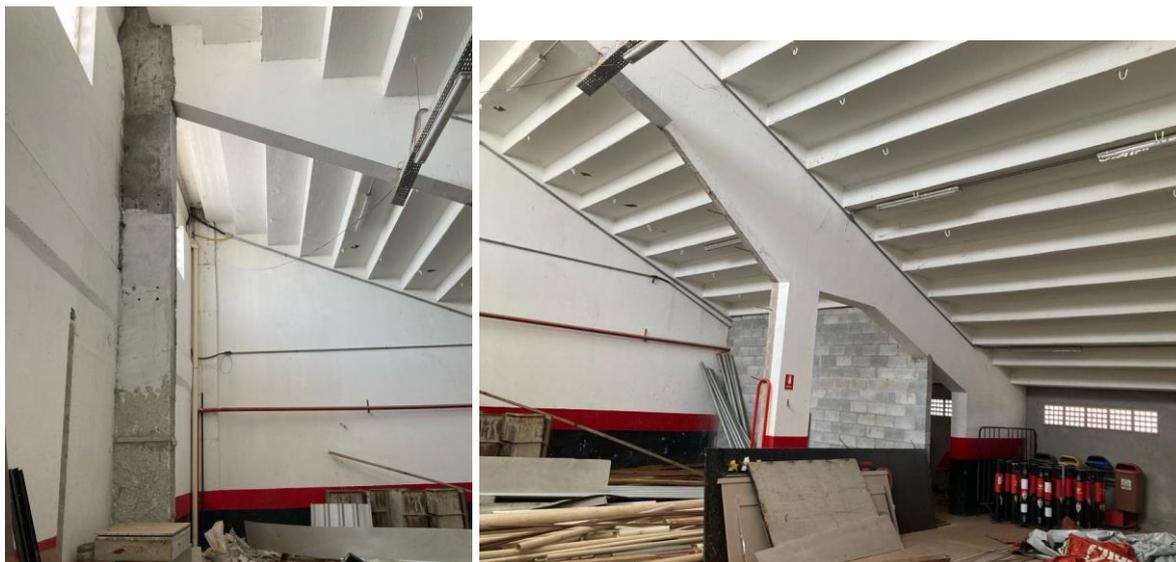
Fotos 87 e 88: Infraestrutura pintada em bom estado

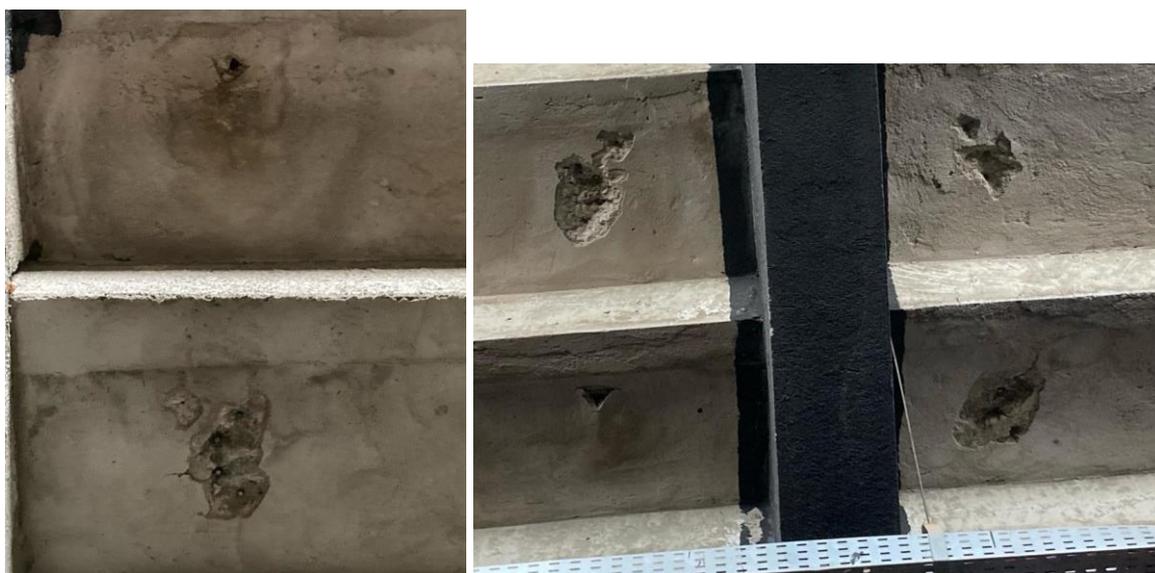
O lado esquerdo do setor D possui uma área fechada, atualmente usada como depósito (foto 84). A maior parte da estrutura sob as arquibancadas encontra-se aparente, em bom estado de conservação, também sem quaisquer desconformidades significativas (fotos 85, 86, 87 e 88). No entanto, observa-se os mesmos pontos de ruptura do fundo dos degraus nas áreas de instalação dos corrimãos das escadas, já vistos também nos outros setores (fotos 89 e 90), necessitando de tratamento imediato.

Fotos 89 e 90: Mais pontos de ruptura de fixação dos corrimãos – demanda por tratamento imediato

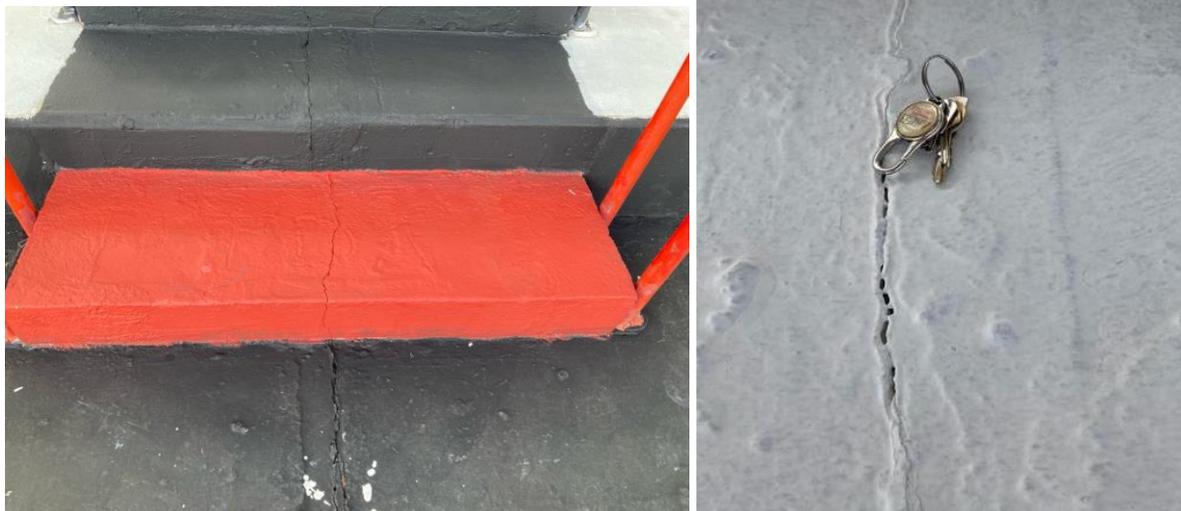
Como os degraus das arquibancadas são vigas chatas biapoiadas, as emendas entre degraus provocam trincas normais de dilatação. As fissuras dessa parte do setor D chamam atenção por parecerem maiores que as demais (fotos 91 e 92). Porém a abertura de fissuras observada é aceitável, sem qualquer sinal de desconformidade.

Fotos 91 e 92: Fissuras de dilatação normal das peças biapoiadas das arquibancadas

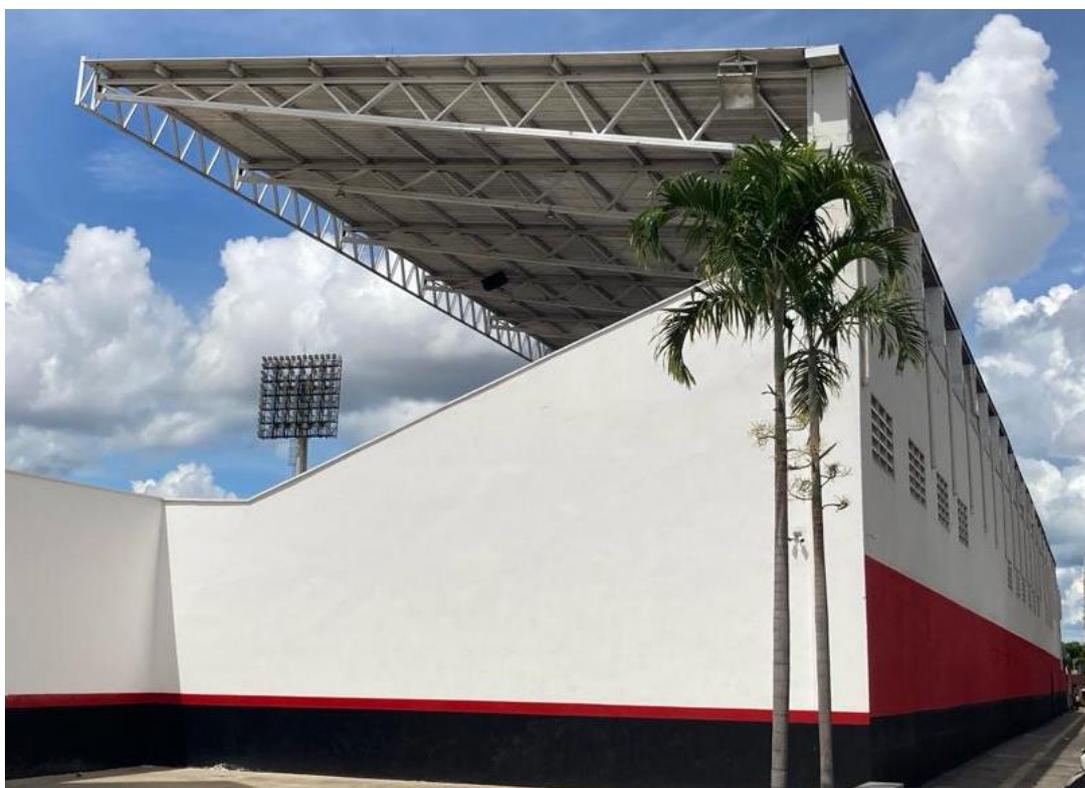
Foto 93: Cobertura metálica em bom estado de conservação

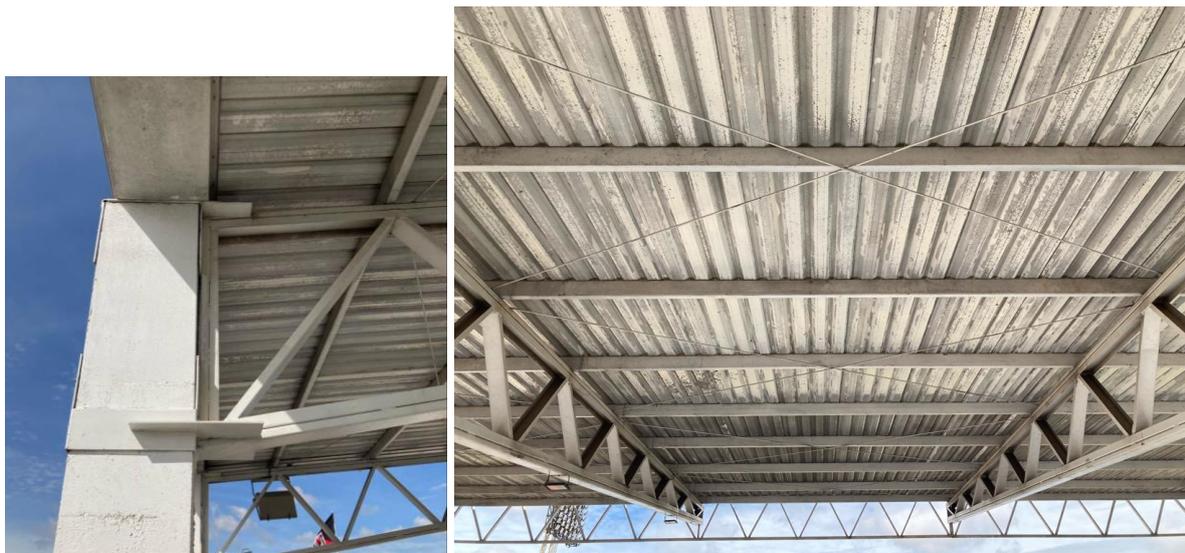
Fotos 94 e 95: Cobertura metálica em bom estado de conservação / Tirantes aparentemente tensionados

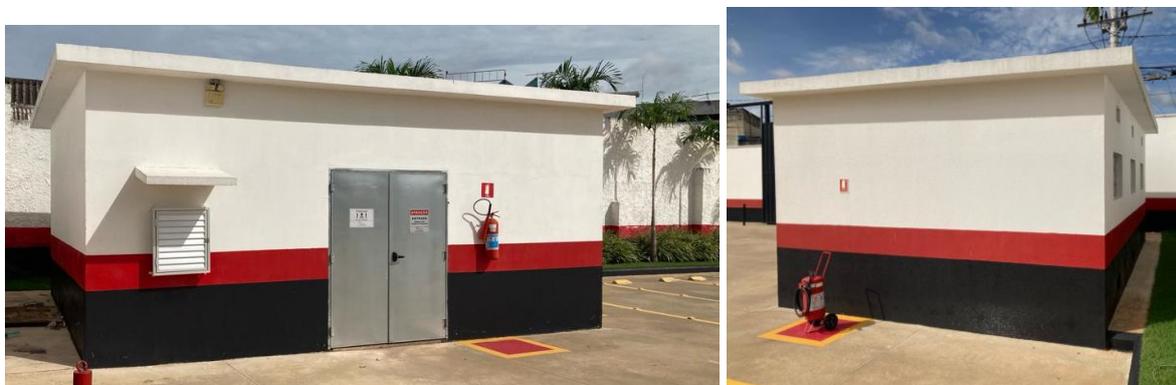
Trata-se de uma construção técnica de acesso restrito, em concreto armado e laje impermeabilizada, alvenaria de tijolos, sem qualquer sinal de deformação, infiltração ou qualquer desconformidade estrutural (fotos 96 e 97).

Fotos 96 e 97: Construção sem qualquer desconformidade estrutural

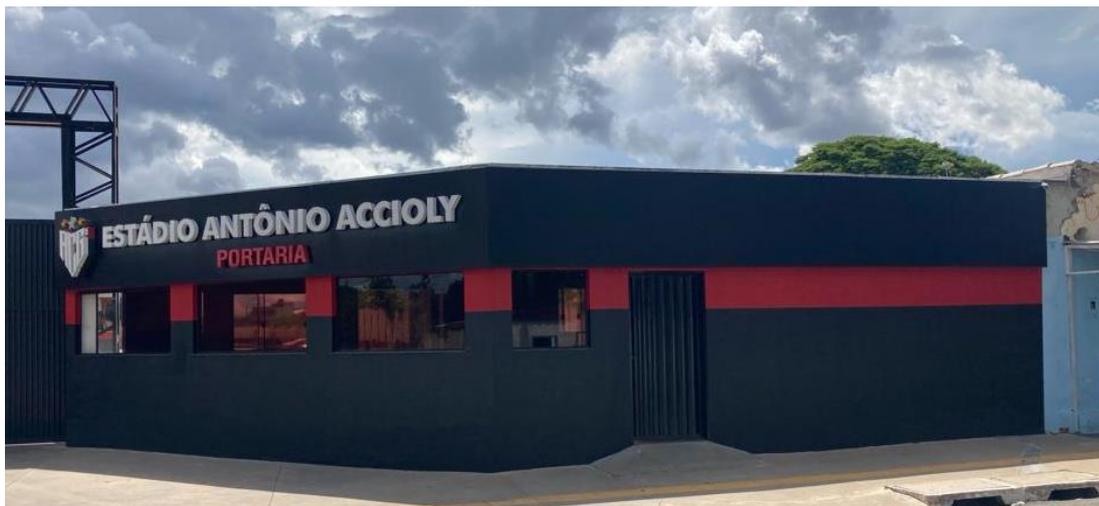
Foto 98: Portaria- sem qualquer sinal visível de desconformidade estrutural

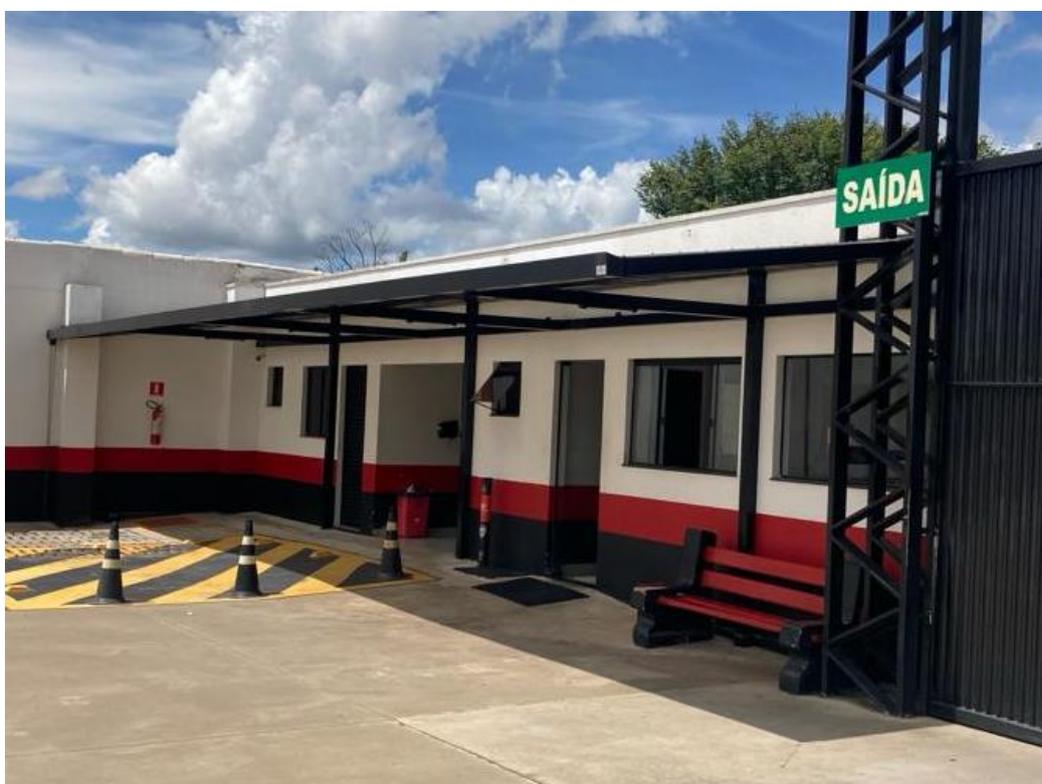
Foto 99: Portaria- estrutura em concreto armado e varanda metálica - sem sinais visíveis de desconformidade estrutural

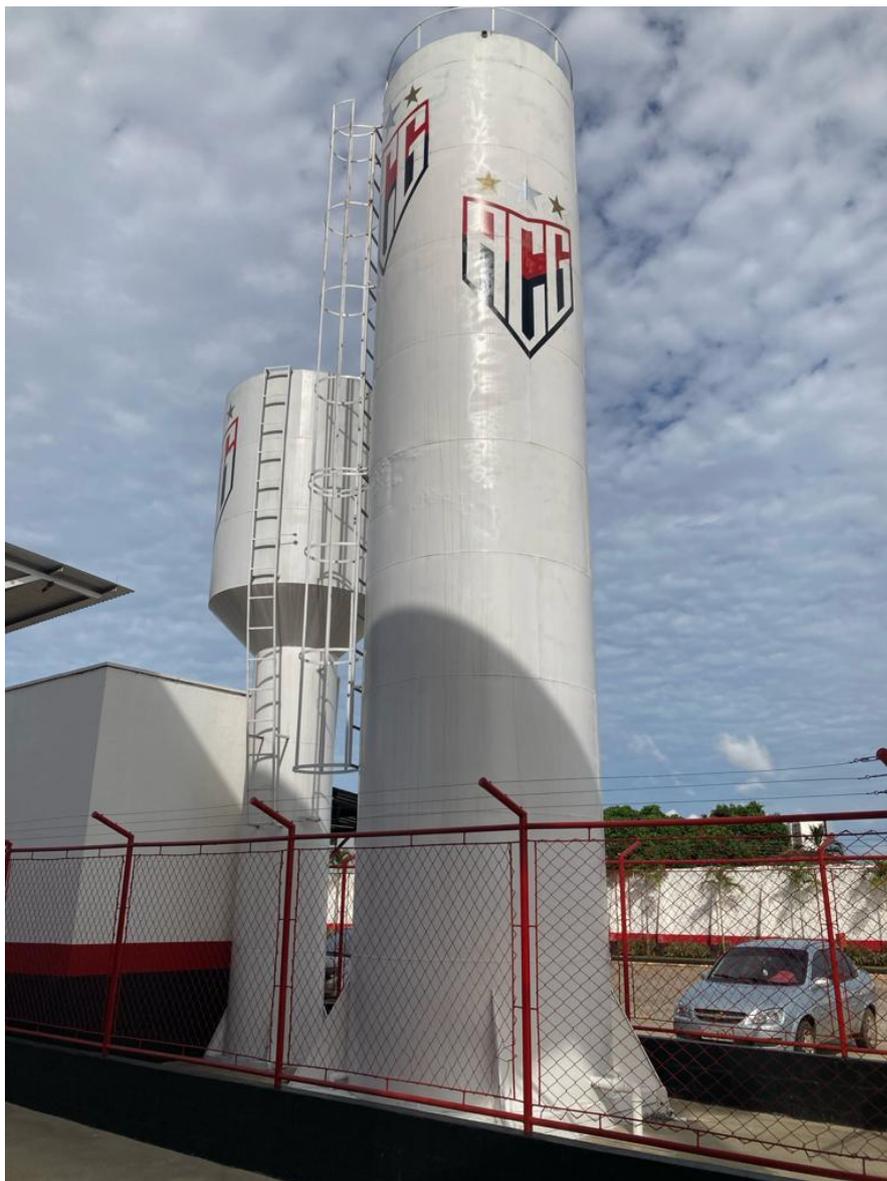
Foto 100: Reservatórios de água apoiados - sem sinais visíveis de desconformidade estrutural

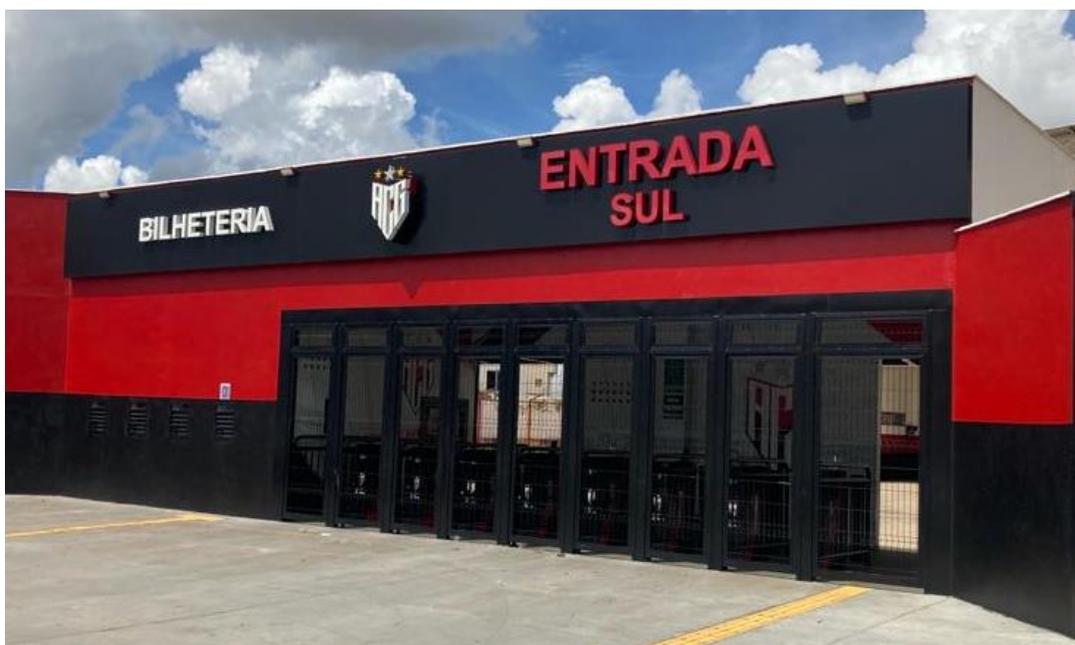
Foto 103: Entrada Sul: Construção sem qualquer sinal visível de desconformidade estrutural

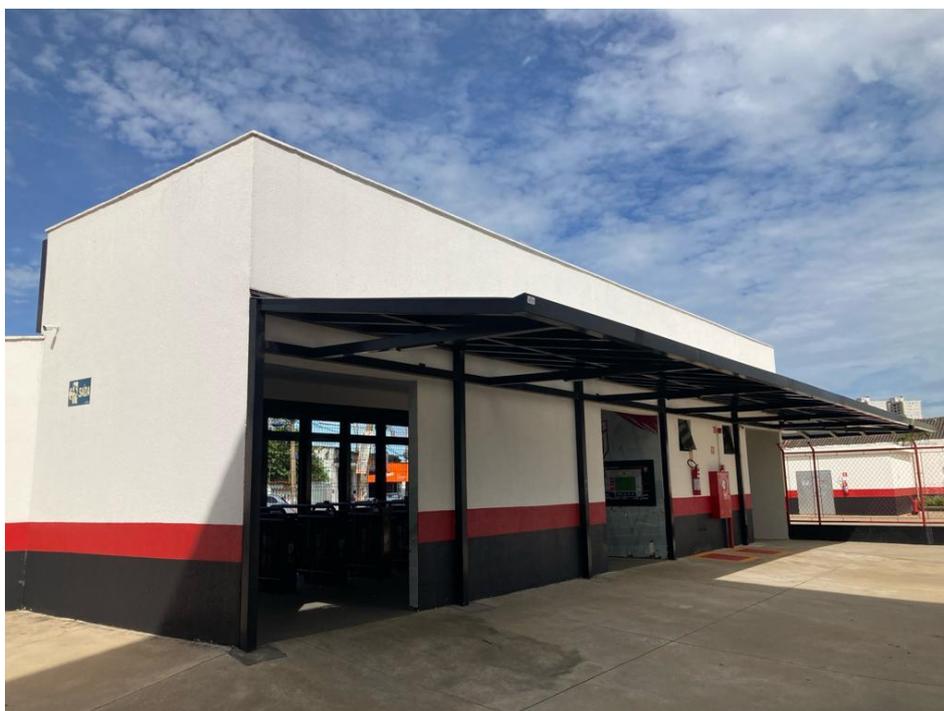
Foto 104: Estrutura em concreto e varanda metálica - sem sinais visíveis de desconformidade estrutural

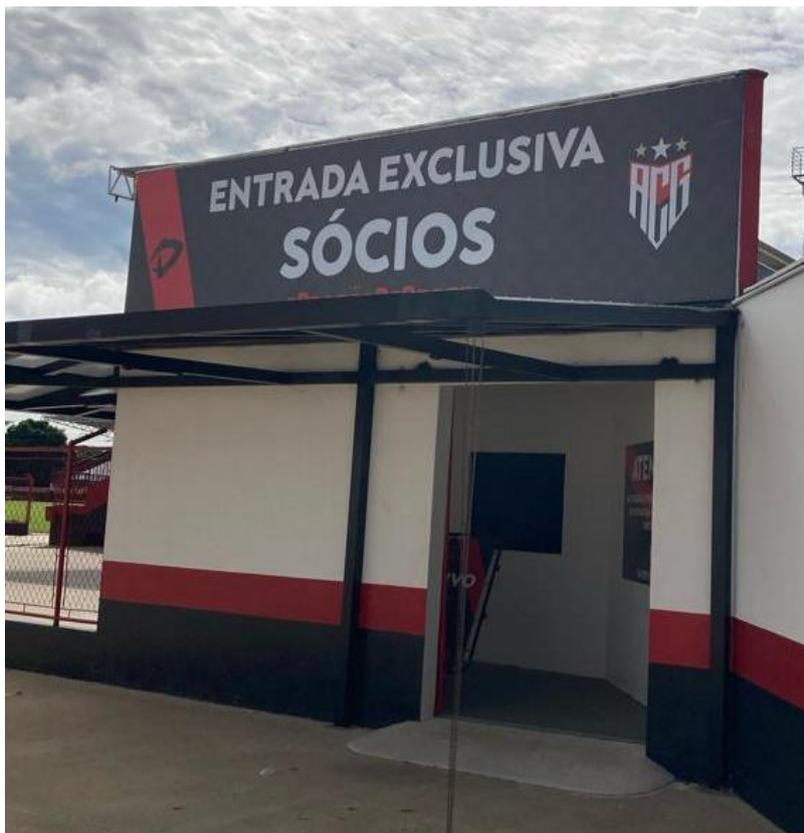
Foto 105: Estrutura em concreto e varanda metálica - sem sinais visíveis de desconformidade estrutural

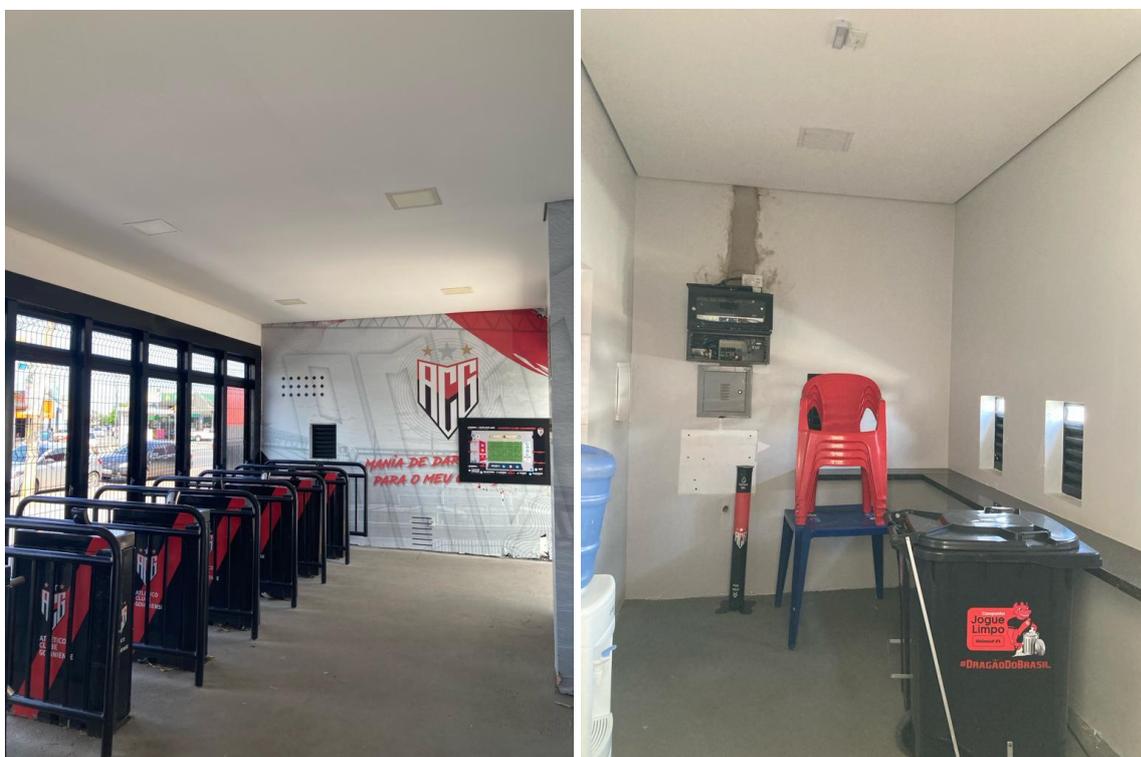
Fotos 106 e 107: Vistas internas da Entrada Sul - sem sinais visíveis de desconformidade estrutural

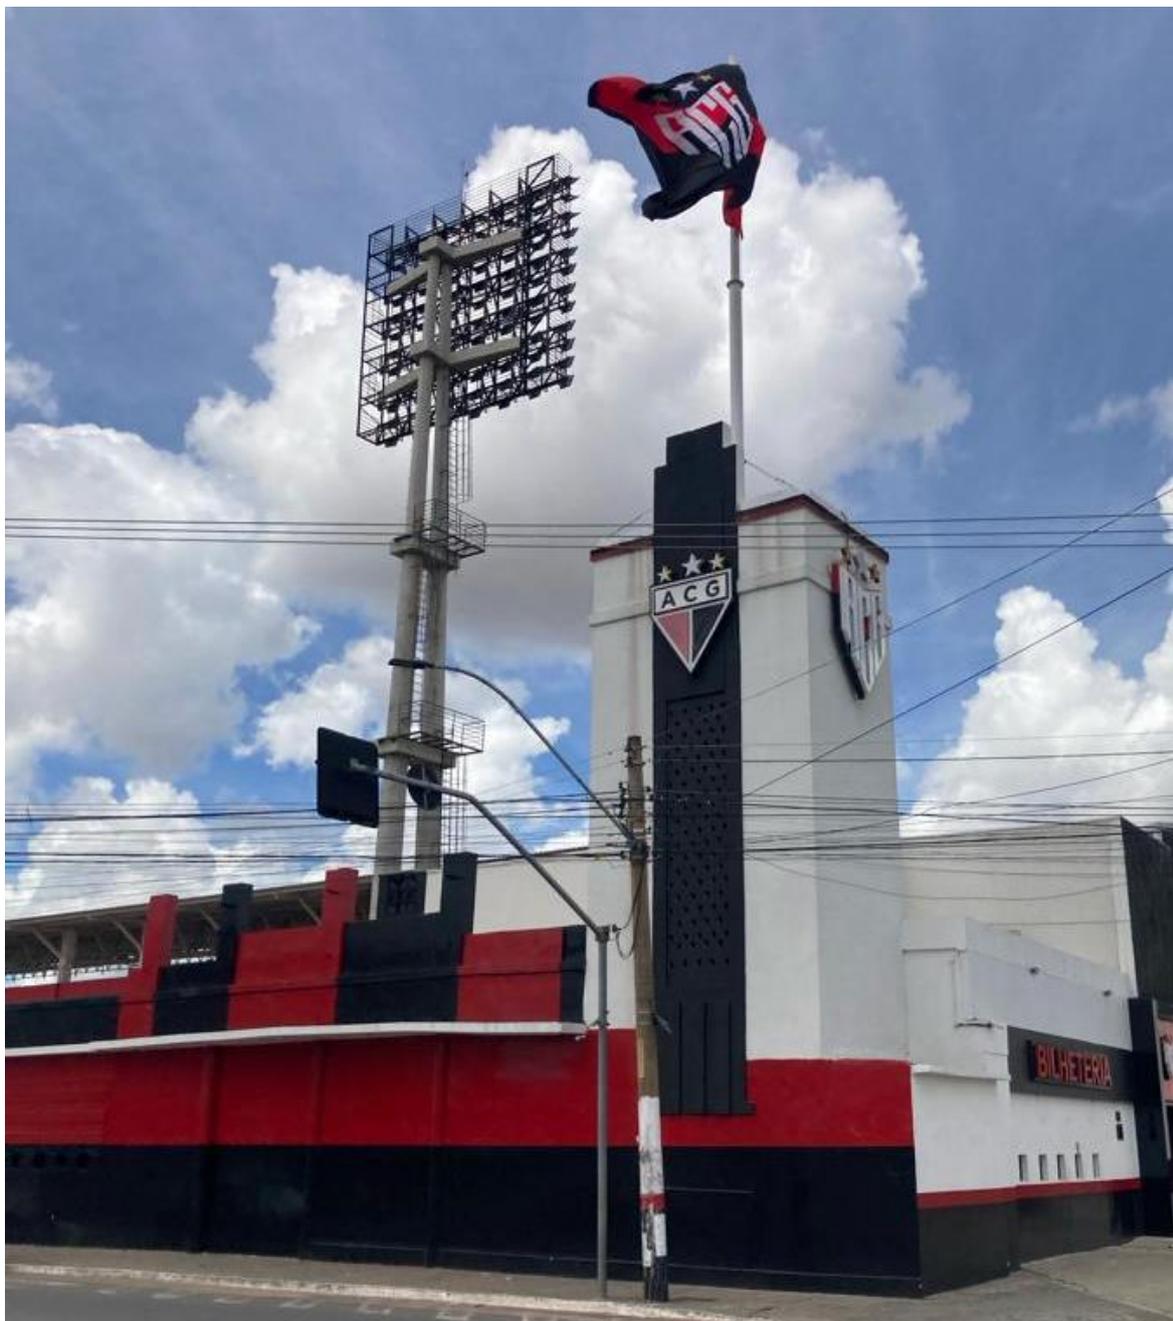
Foto 108: Castelinho – patrimônio histórico do clube

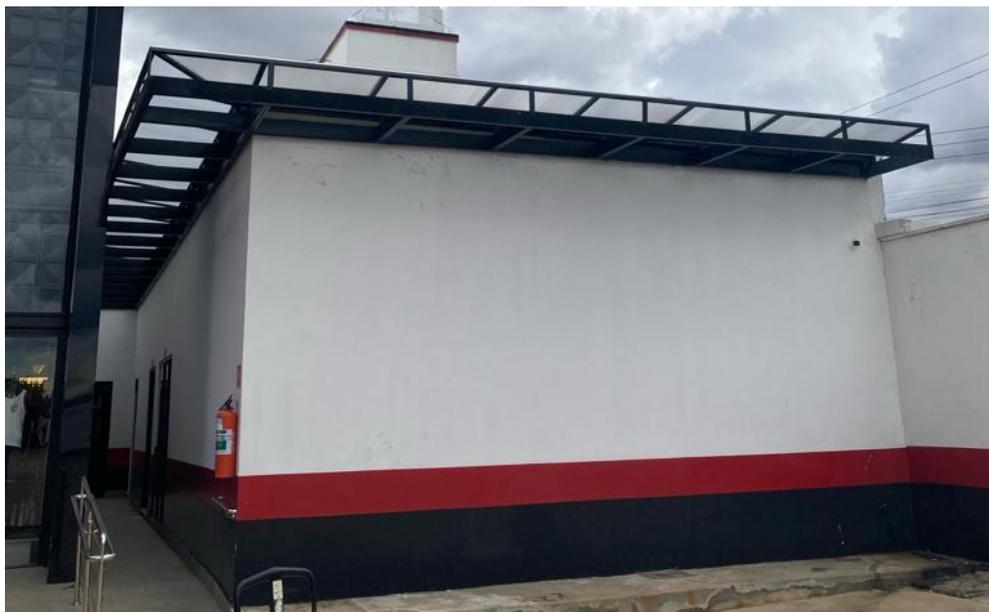
Foto 109: Beiral metálico coberto com policarbonato

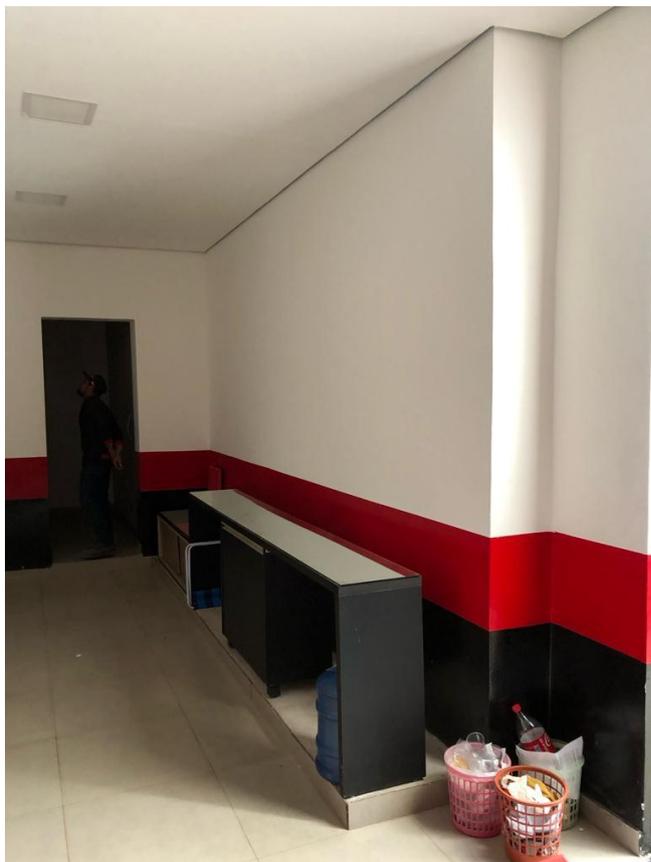
A bilheteria antiga ainda funciona (foto 110), mas o restante da edificação é usado como depósito. Não há sinais visíveis de fissuras, infiltrações, corrosões ou qualquer outro sinal visível de desconformidade estrutural.

Foto 110: Interior da bilheteria do Castelinho

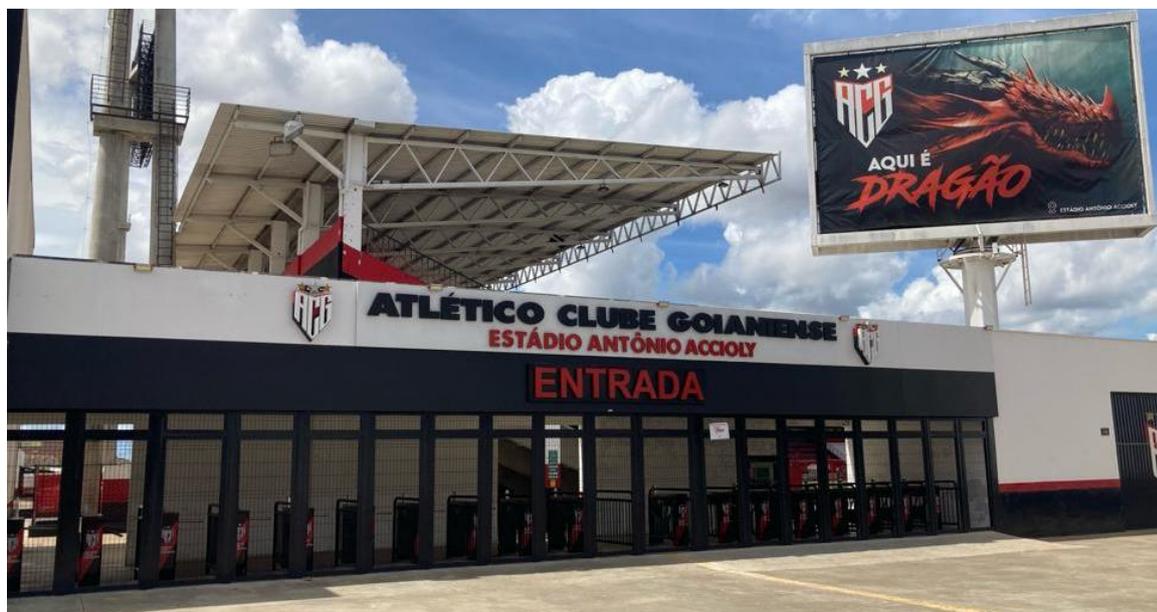
Foto 111: Entrada Principal: Construção sem qualquer sinal visível de desconformidade estrutural

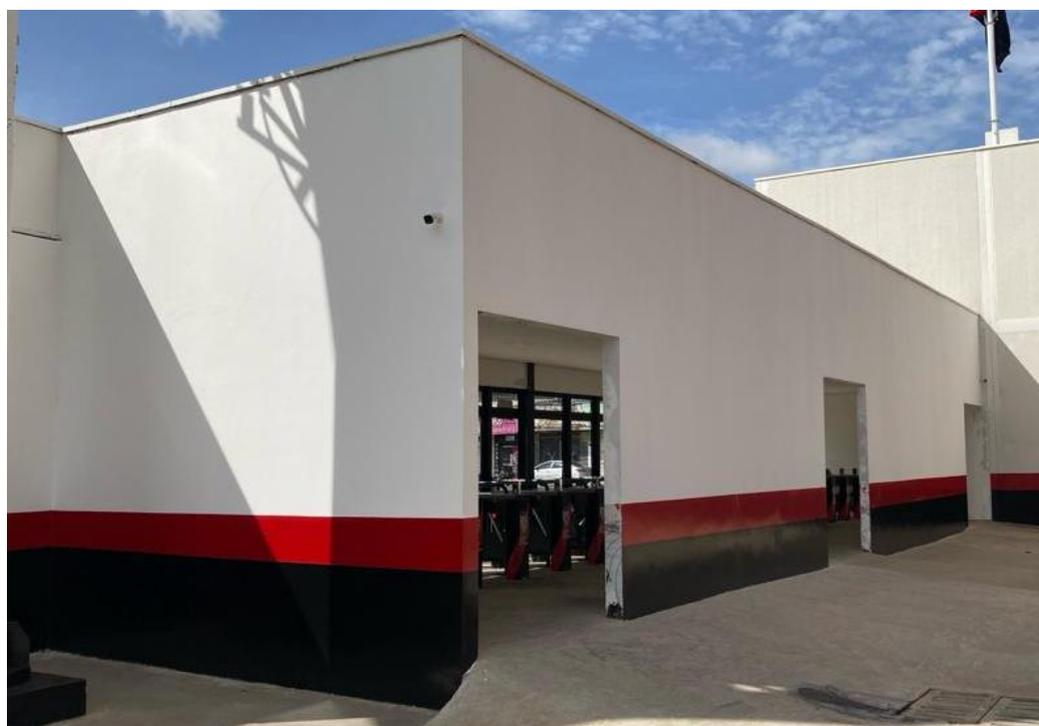
Foto 112: Entrada Principal: Construção sem qualquer sinal visível de desconformidade estrutural

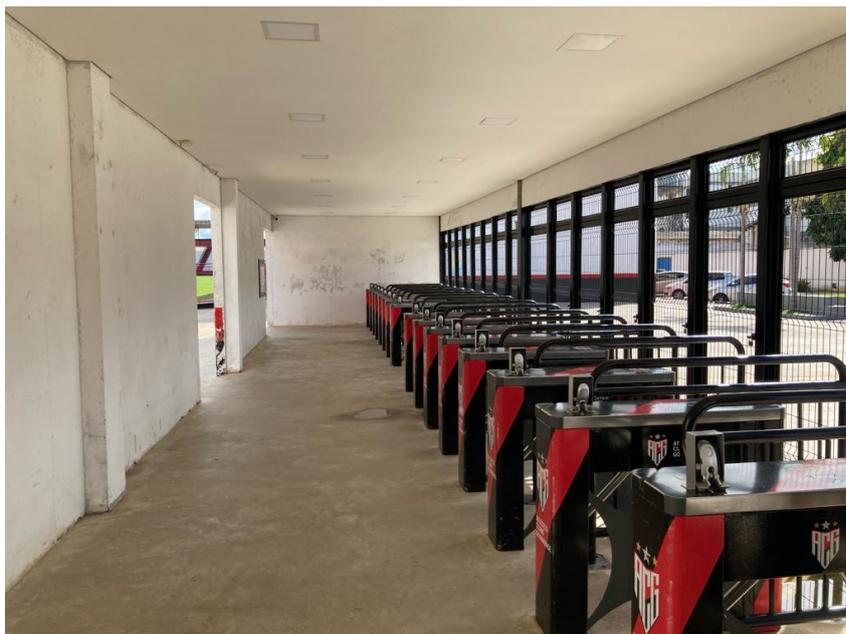
Foto 113: Vista interna da Entrada Principal - sem sinais visíveis de desconformidade estrutural

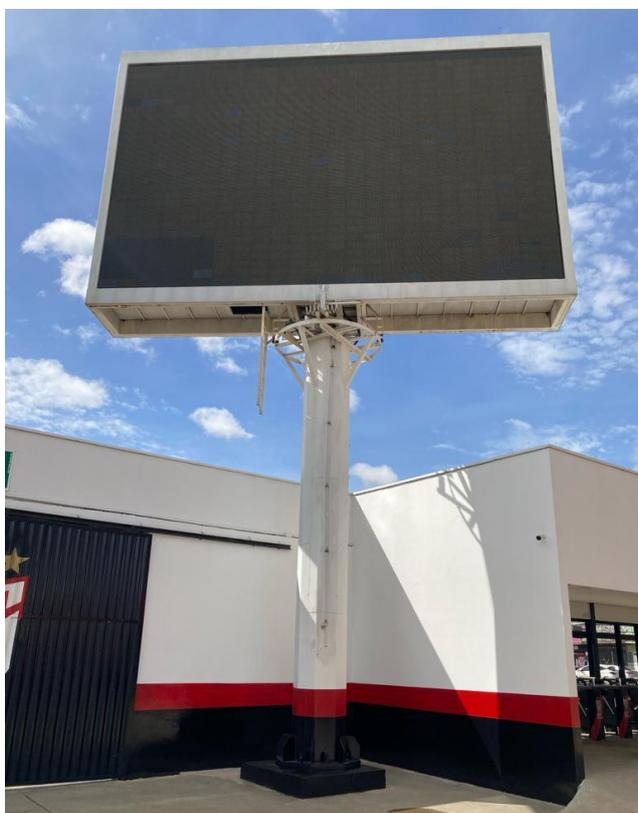
Foto 114: Estrutura metálica do telão – sem sinais visíveis de desconformidade estrutural

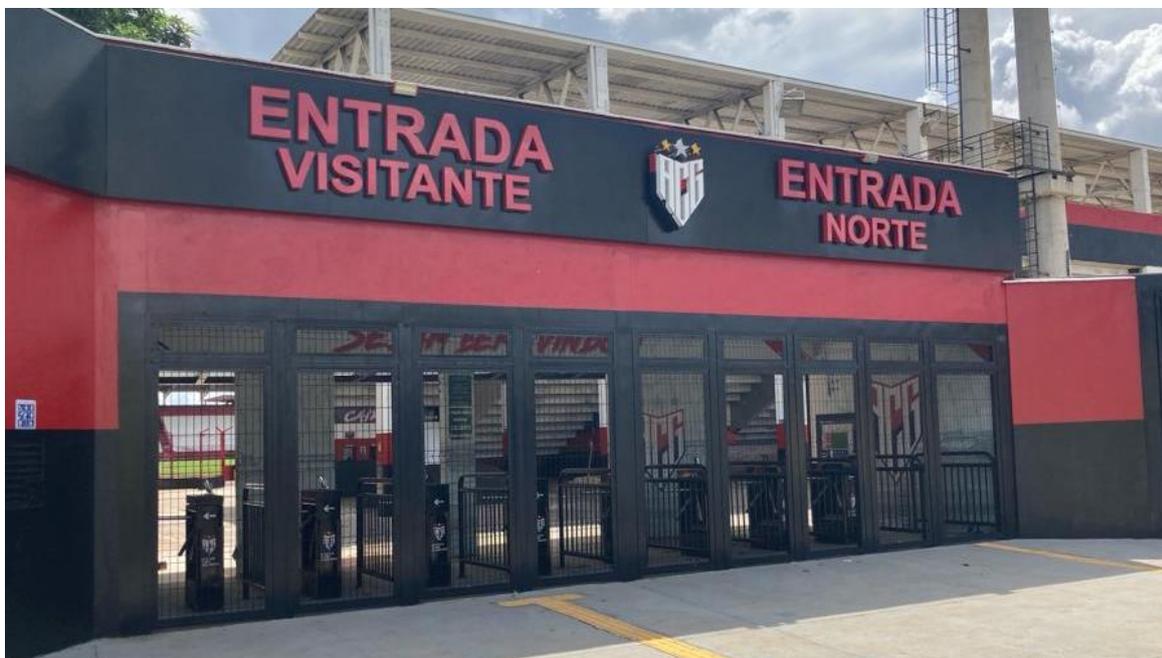
Foto 116: Entrada Norte: Construção sem qualquer sinal visível de desconformidade estrutural

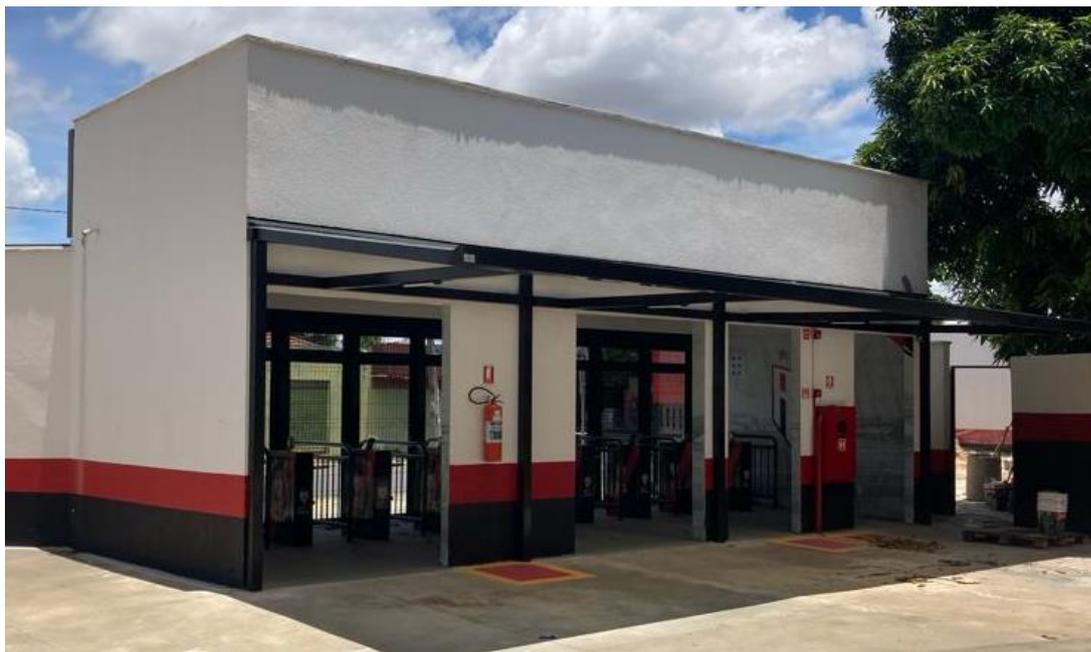
Foto 117: Estrutura em concreto e varanda metálica - sem sinais visíveis de desconformidade estrutural
