Laudo Técnico

Estabilidade Estrutural

Estádio Antônio Accioly

**Ref.: Laudo Técnico de Estabilidade
Estrutural do Estádio Antônio
Accioly.**

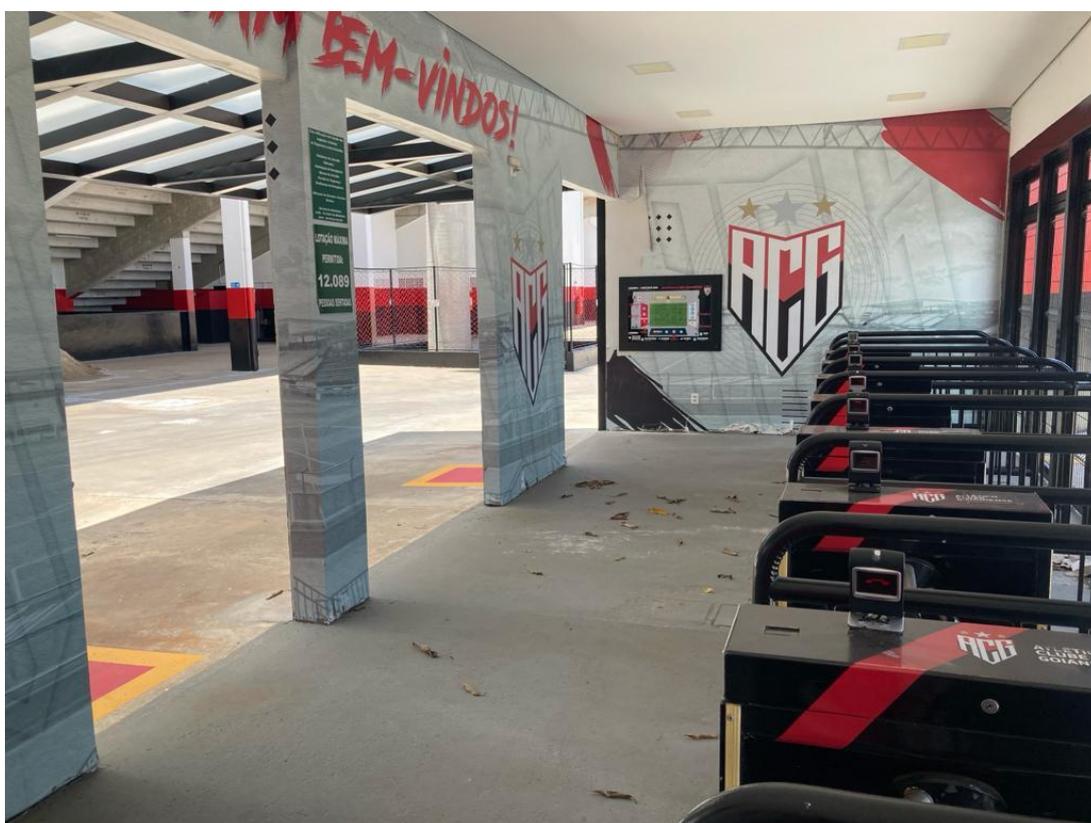
Foto 118: Vista interna da Entrada Norte - sem sinais visíveis de desconformidade estrutural
