LAUDO DE VISTORIA DE ENGENHARIA

Nome: Estádio Genervino Evangelista da Fonseca (Arena Rifertil)

Endereço: Rua Araguaia, esq. Com Av. Raulina Fonseca Paschoal s/n

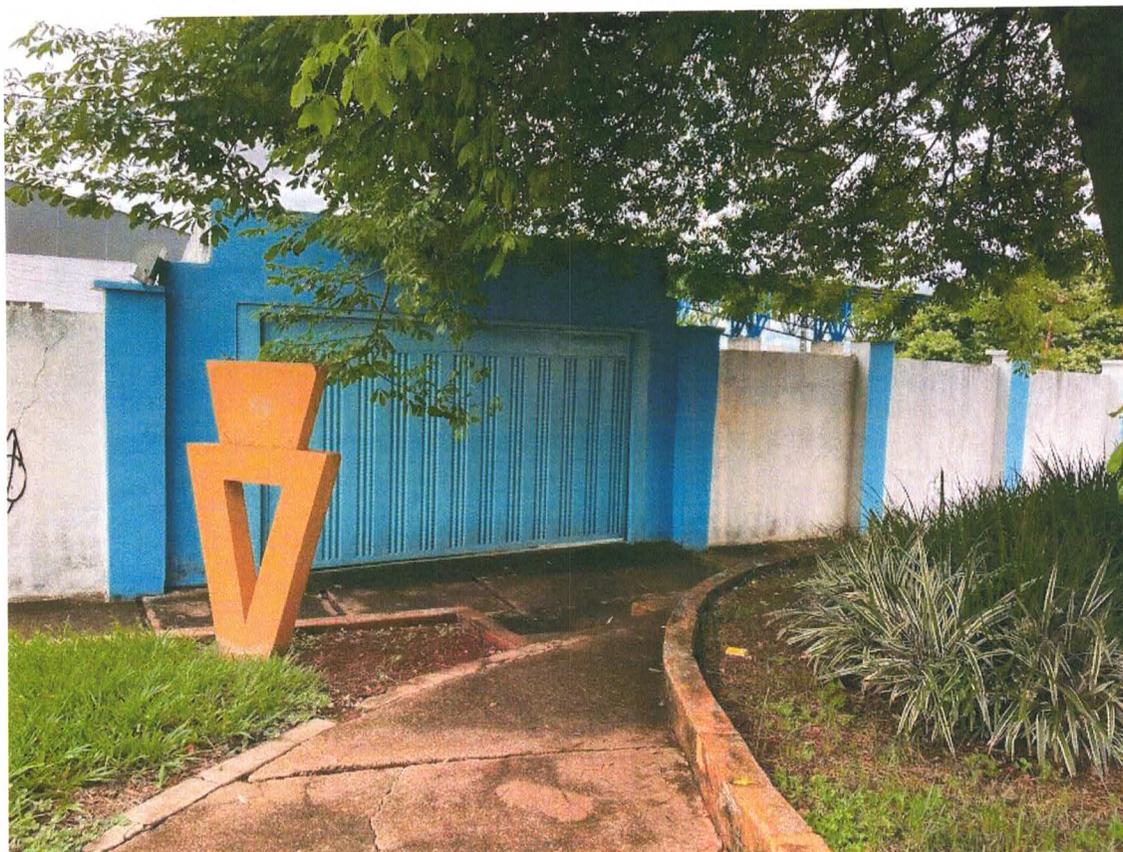
Foto Portaria 02

Os sistemas de vedação e revestimentos estão em bons estados de conservação, não apresentando anomalias ou falhas que comprometam a segurança dos usuários. Necessita apenas de pintura.

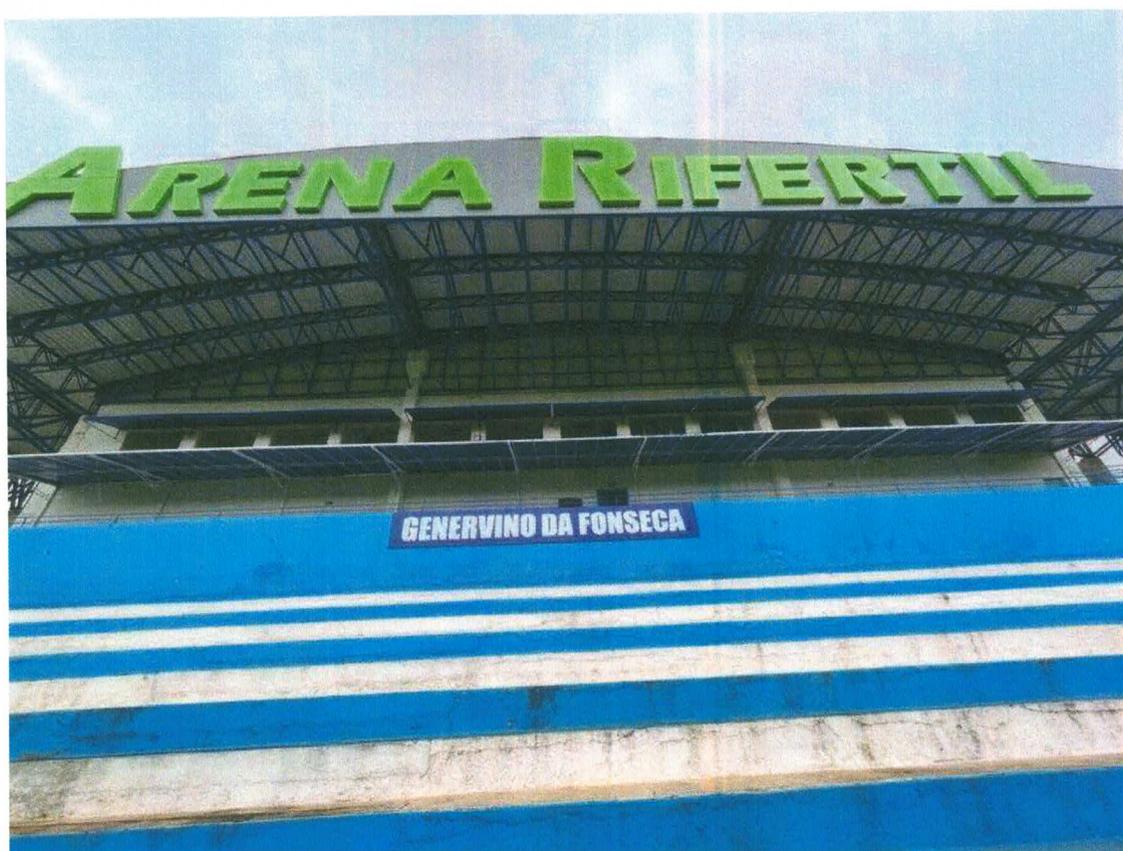
Foto externa das cadeiras cativas, tribuna e cabines de rádios

Nas cabines de imprensa, conserva-se em bom estado de conservação, possuindo captação para águas pluviais. Nas cadeiras de honra, sua estrutura metálica está em devida condições de uso. As demais coberturas em laje inclinada impermeabilizadas aparentam bom estado de funcionamento e uso.

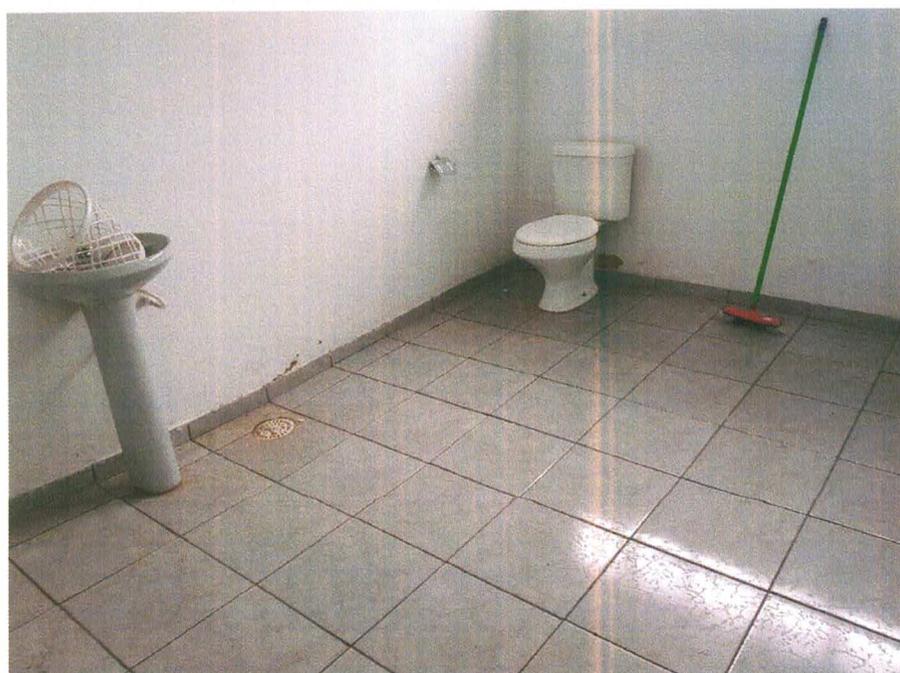
Foto banheiro cadeiras cativas

O sistema de instalações hidráulicas não apresenta indícios aparentes de falhas ou anomalias, caracterizadas por vazamento com infiltrações ou deformações de tubulações. A água consumida é da rede municipal de abastecimento de água. Todos os sanitários estão em bom estado de conservação e com louças e metais em pleno funcionamento;

Todos os reservatórios existentes encontravam-se devidamente tampados e estanques, não havendo indícios de vazamentos. Necessita apenas de pintura externa.

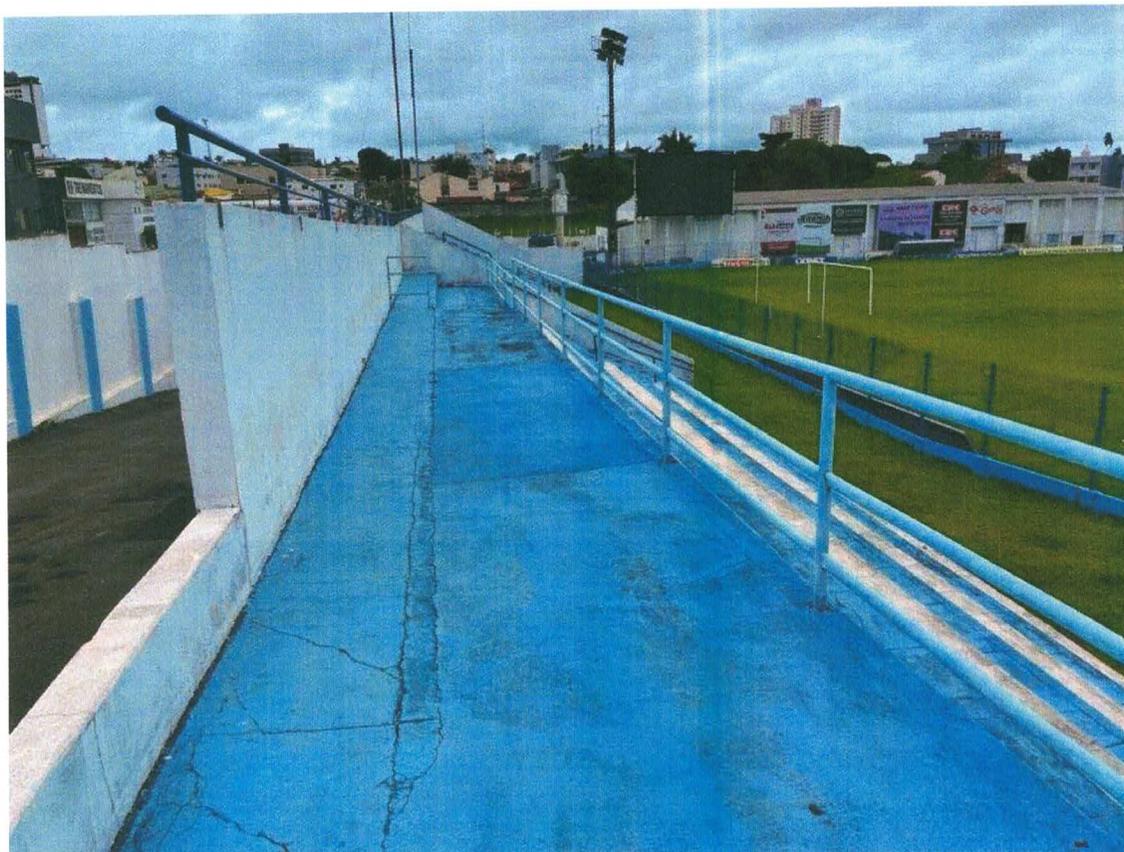
Foto da arquibancada reservada PNE

Os itens de acessibilidade atendem os parâmetros mínimos da norma ABNT NBR 9050/2020. Existe rampa de acesso com corrimão para as vagas reservadas e demarcadas para o cadeirante PNE, bem como os sanitários masculino e feminino são adaptados, com existência de barras de apoio em ambos.
