# LAUDO TÉCNICO DE ENGENHARIA

**Nome Fantasia:** Estádio Genervino Evengelista da Fonseca

**Endereço:** Av Raulina Fonseca Paschoal, 745, Setor Central, Catalão - GO

# LAUDO TÉCNICO DE VISTORIA DE ENGENHARIA

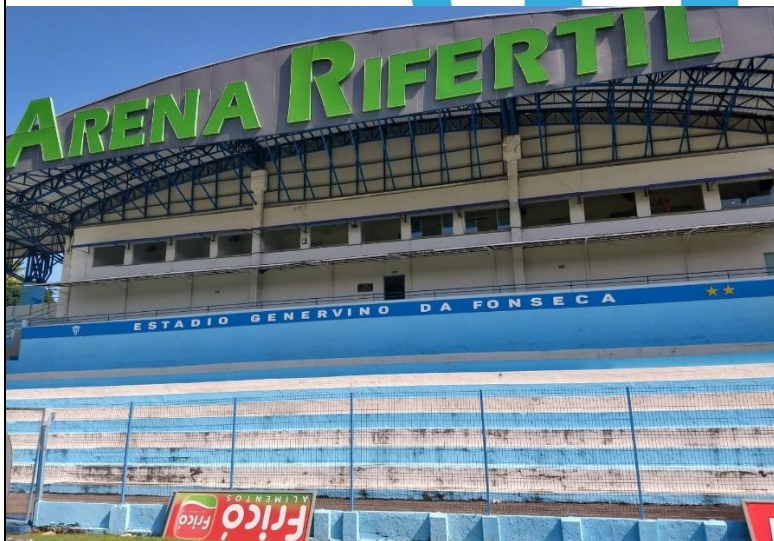
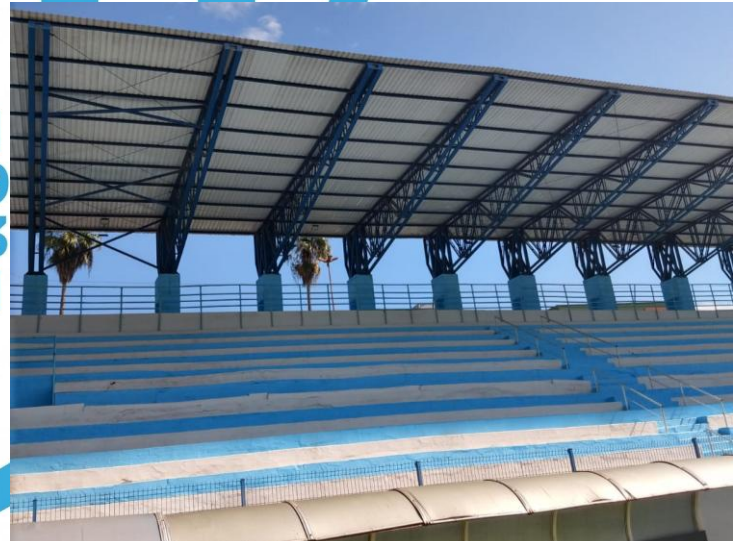
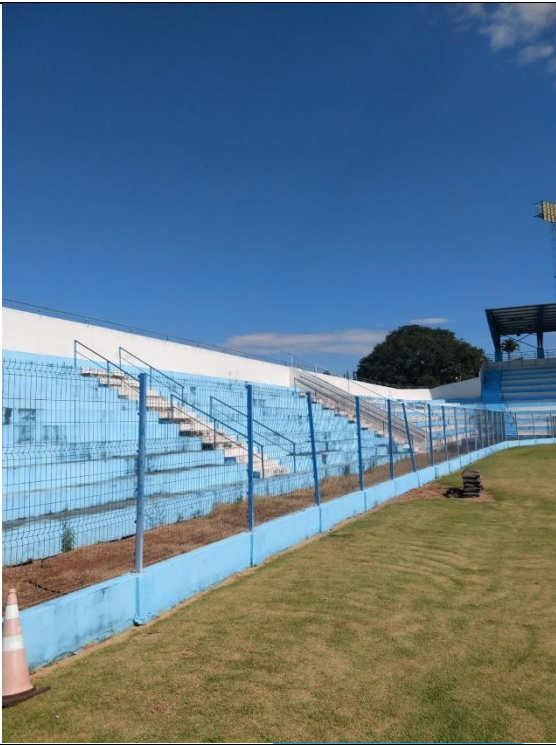
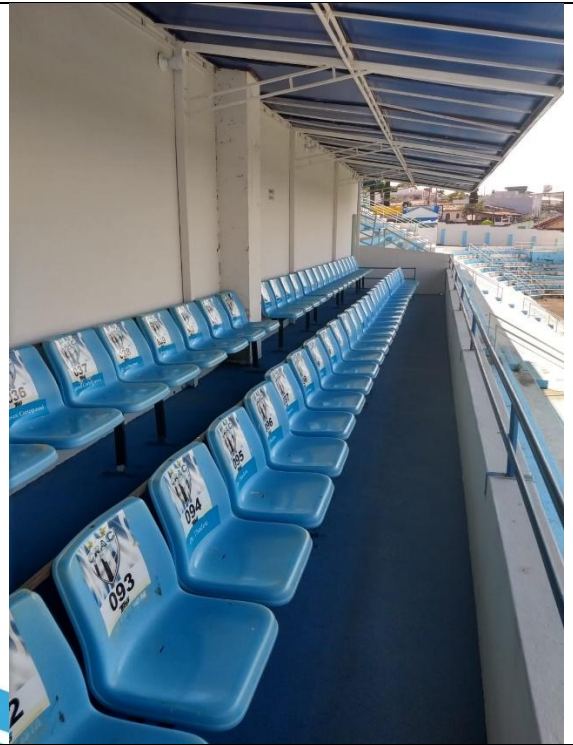
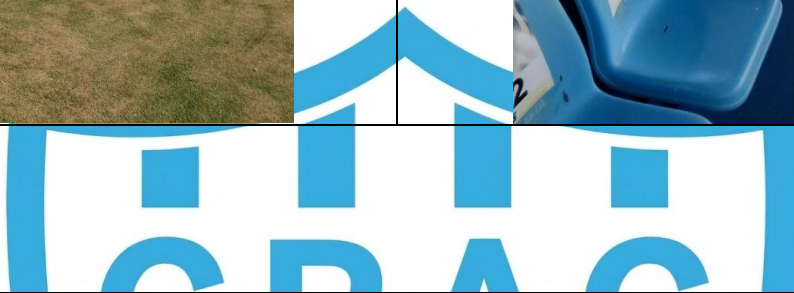
Arquibancadas

Nas arquibancadas foram utilizadas estruturas de concreto armado, devidamente calculadas para suportar a capacidade máxima. As mesmas estão em bom estado, não tendo pontos de atenção em sua parte estrutural.

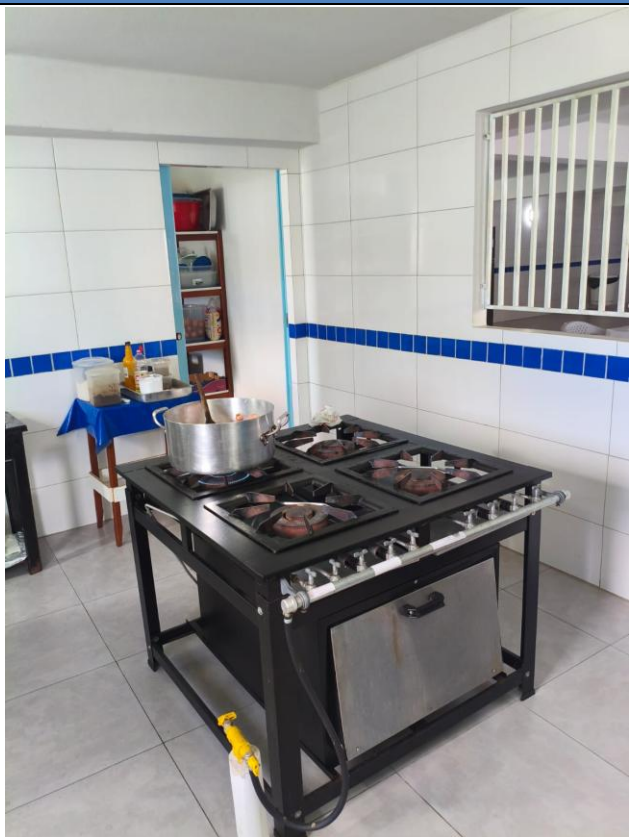
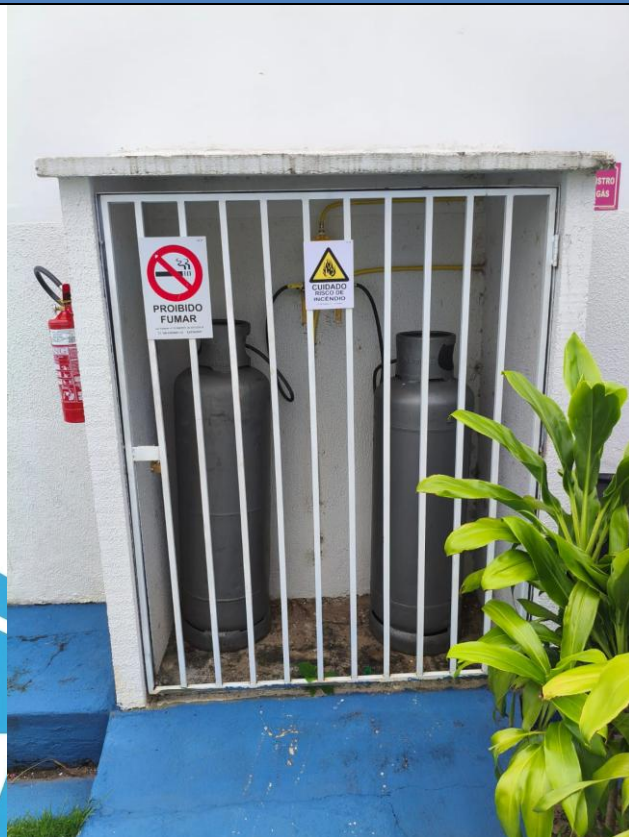
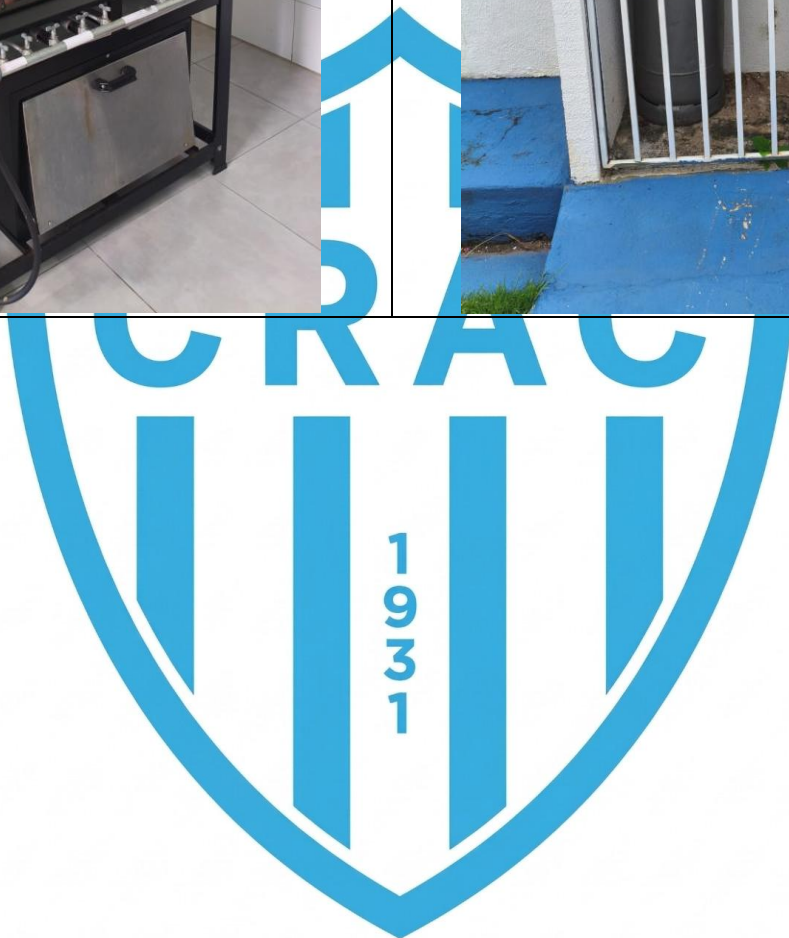
## Cozinha / central de gás

O estádio conta também com um sistema de Central de GLP (Gás Liquefeito do Petróleo), com capacidade para 02 botijões P45, para uso da cozinha do refeitório.
