# **LAUDO TÉCNICO DE VISTORIA DE** **ENGENHARIA, ACESSIBILIDADE** **E CONFORTO**

**Estádio Serra Dourada**  
**Goiânia/GO**

Atender objeto do contrato 4800011073 relativo elaboração de laudo técnico de engenharia, acessibilidade e conforto do estádio serra dourada, com vistoria in loco, diagnóstico estrutural da edificação, avaliação de acessibilidade e conforto, bem como verificação das instalações prediais.

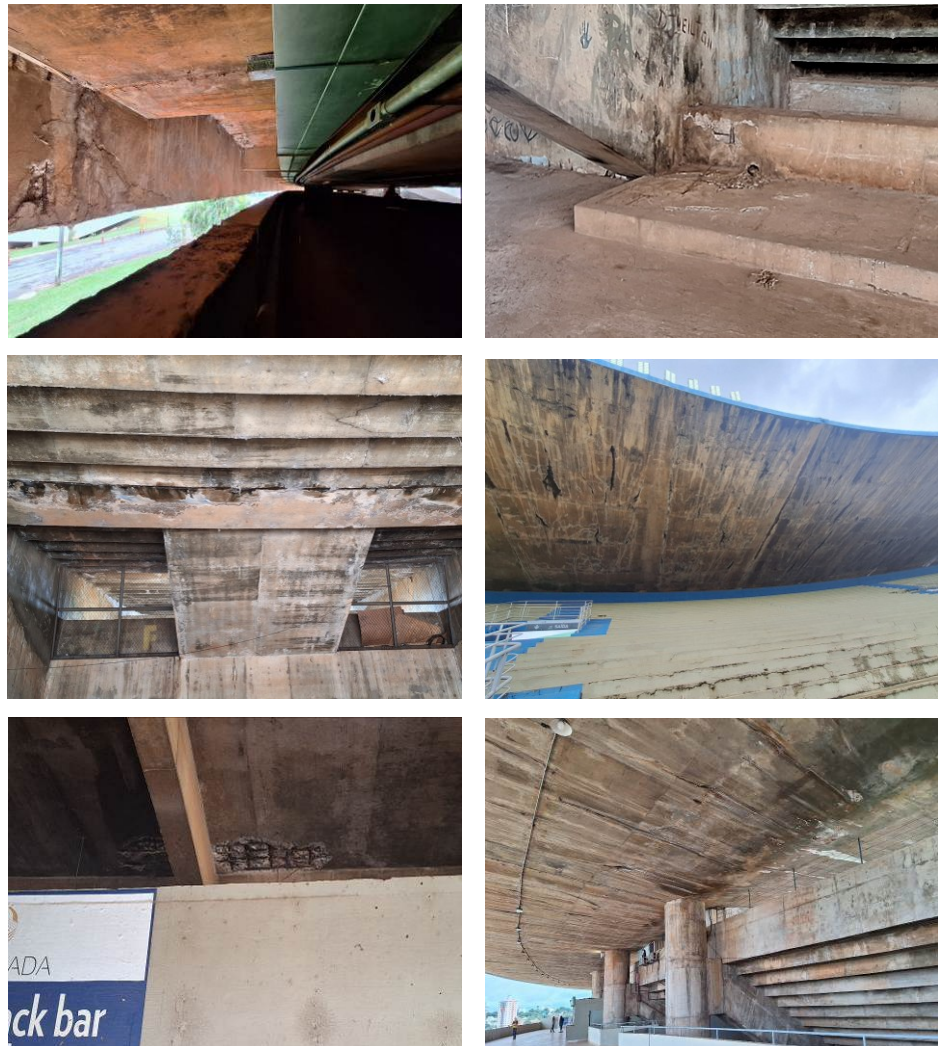
Elementos da estrutura de concreto em estado regular de conservação sem presença de anomalias relacionadas a sobrecarga ou perda de capacidade portante, com pontos de deterioração do concreto com destacamento das camadas superficiais e exposição de armaduras em processo de corrosão, sem perdas significativas aparentes de seção.

Detalhe de danos típicos em elementos de concreto

- 12.3.2.** Adequação das instalações a norma técnica NBR 9050, relativa à acessibilidade.
  - 12.3.3.** Restaurações pontuais dos danos em elementos de concreto armado.

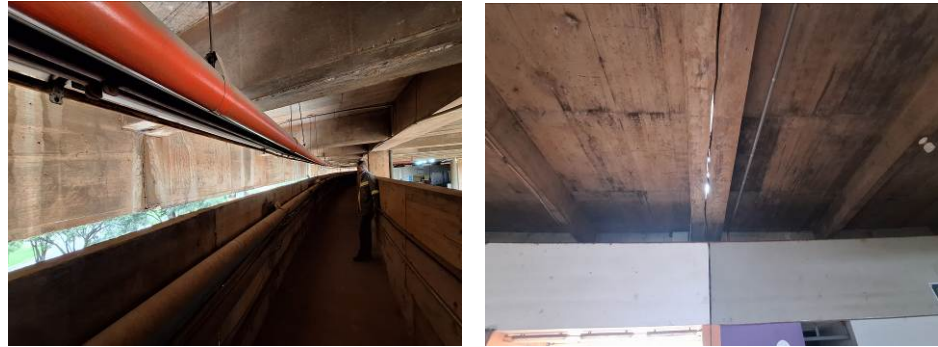
As juntas de dilatação estruturais se encontram sem vedação adequada propiciando vazamentos e infiltrações, criando ambiente propício e abrigo para insetos e morcegos, entre outros:

Detalhe da condição típica das juntas estruturais

- 12.3.** Recomenda-se ainda:
- 12.3.1.** A correção das infiltrações no vestiário 1, na sala de controle de antidoping e das juntas de dilatação estruturais das coberturas.

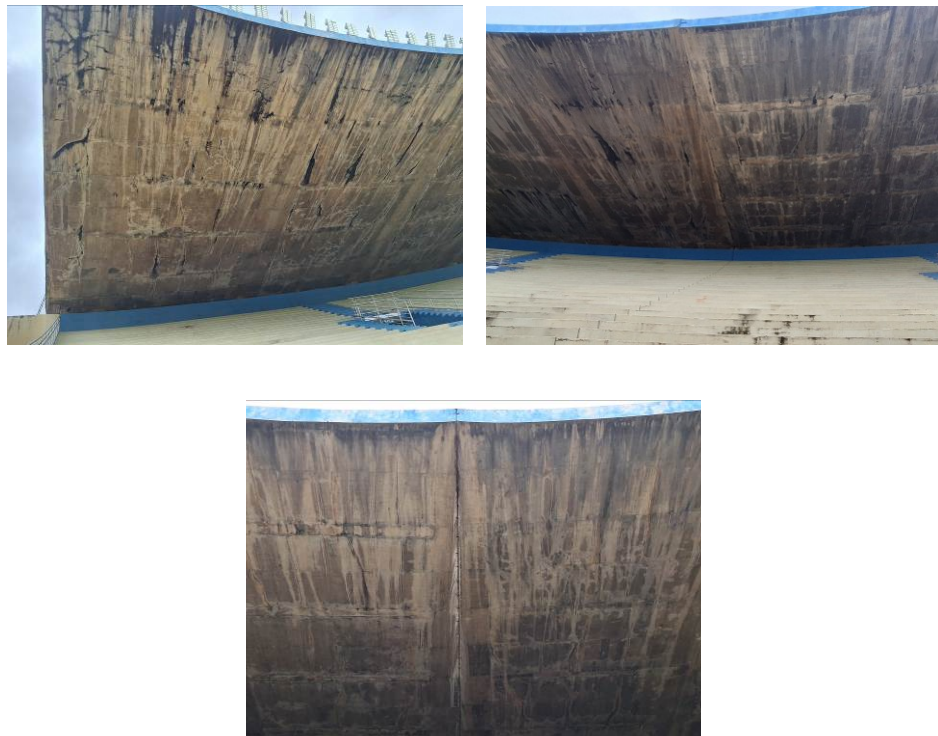
Juntas das lajes de cobertura sem preenchimento adequado permitindo a passagem de água, bem como indícios de falha de estanqueidade do sistema de impermeabilização de forma generalizada:

Vista da condição típica das coberturas

- 12.3.4.** Restaurações pontuais dos pisos e revestimentos deteriorados e danificados.
  - 12.3.5.** Restaurações pontuais dos sistemas de impermeabilização.

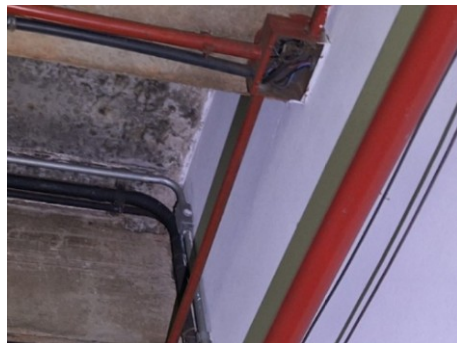
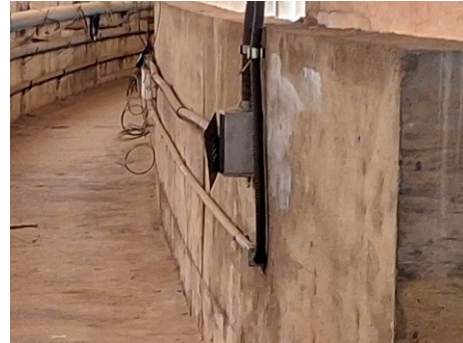
Em estado regular de conservação, com recomendação de elaboração de laudo do SPDA, haja vista descontinuidades aparentes e necessidade de atendimento a norma técnica NBR 5419 e adequações a norma técnica NBR-5410, em especial quanto a proteção e fixações de quadros e eletrodutos, bem como quanto a proteção de condutores elétricos.

Detalhe de caixas de passagem sem tampa ou tampa solta

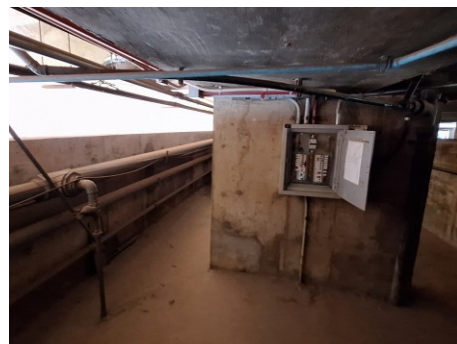
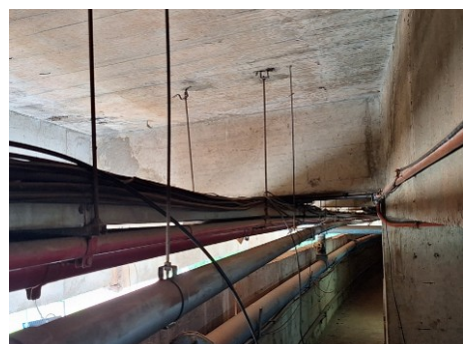
Detalhe de quadro de distribuição sem proteção do barramento e Tirante de suporte de tubulações parcialmente solto

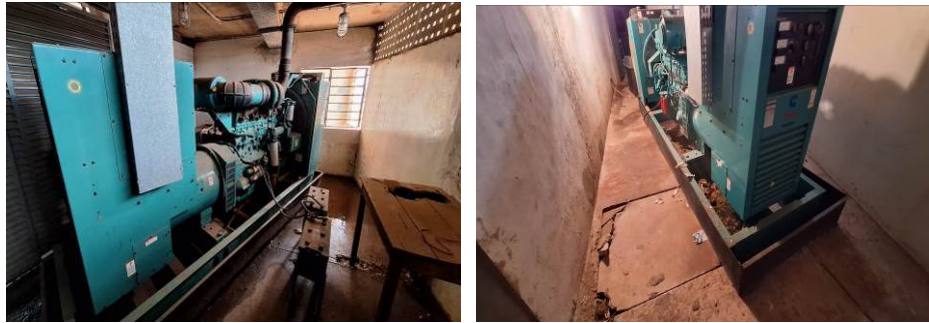
O estádio é equipado com gerador elétrico à óleo para atender eventuais faltas de energia, com instalações em estado regular, apresentando infiltrações e indícios de vazamento de óleo.

Vista dos geradores do nível térreo e superior

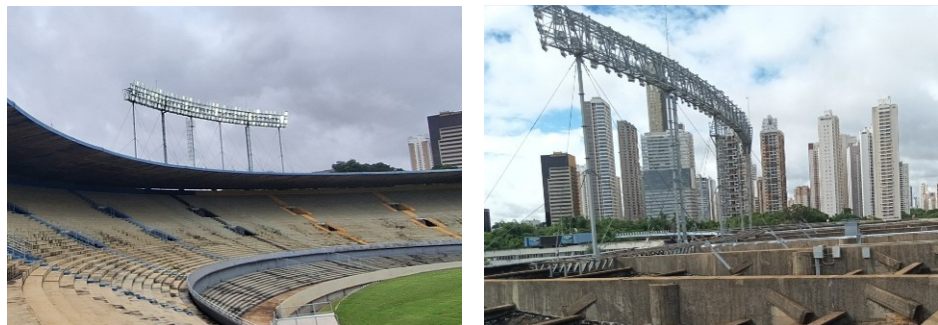
O sistema de iluminação do gramado se encontra em bom estado de conservação e bem fixado, com capacidade de iluminação na faixa média de 700 lux.

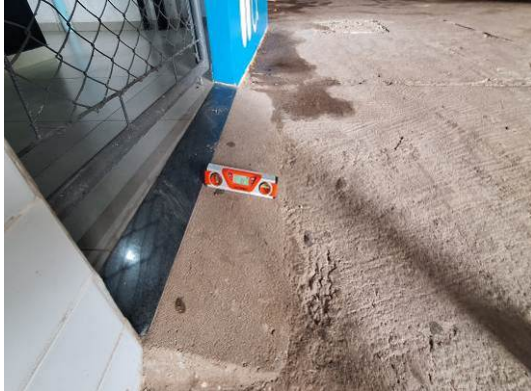
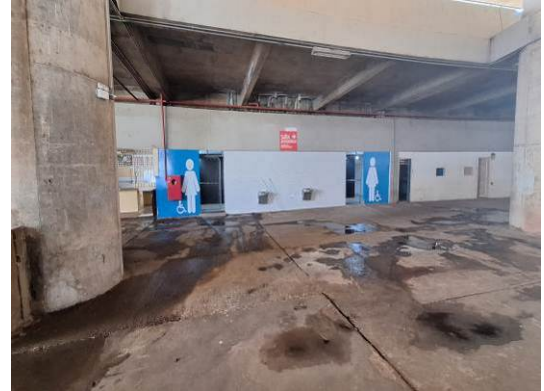
Em que pese haver sanitários acessíveis em todos os níveis, bem como espaços reservados para P.C.R., o estádio não atende os critérios da NBR 9050 para ser considerado acessível, em especial quanto ao descrito no subitem 10.4.

Detalhe dos desníveis e rampas e acabamento de pisos fora de conformidade técnica

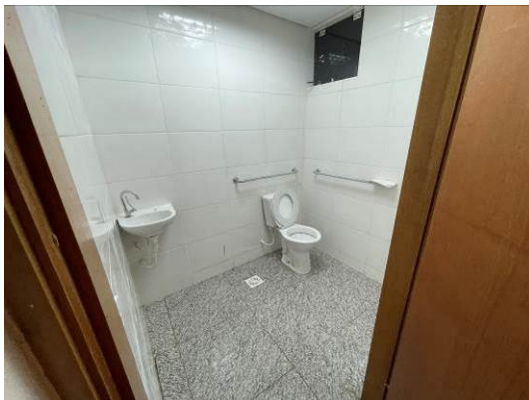
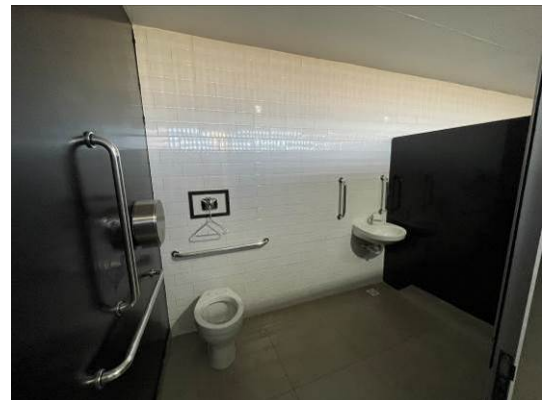
Vista de sanitário acessível típico.

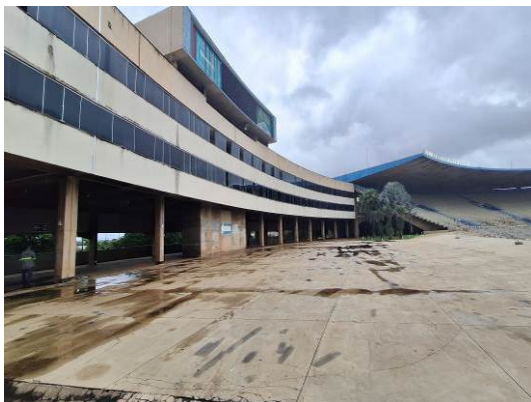
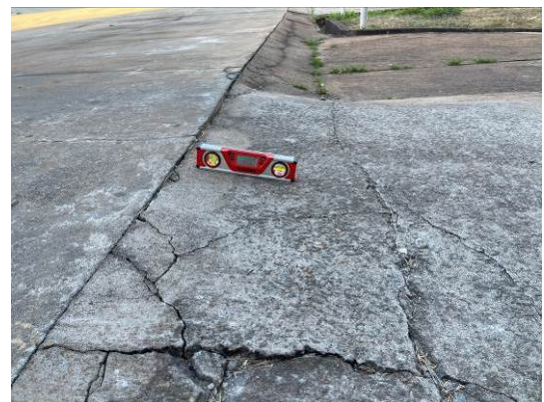
Vista da plataforma para P.C.R e acesso fora de conformidade técnica

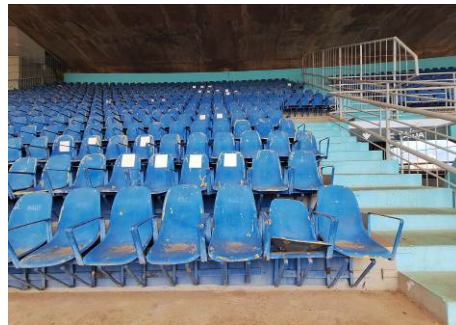
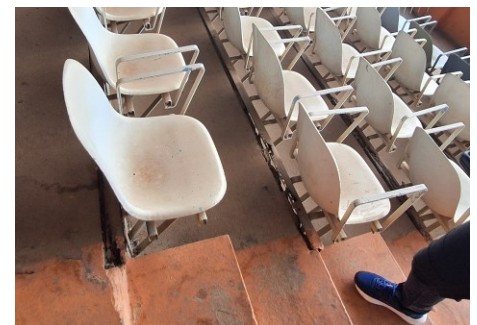
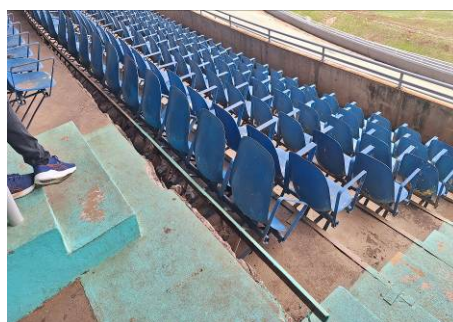
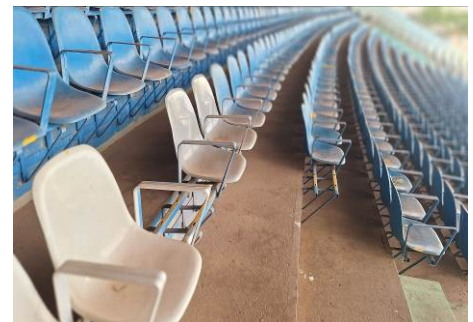
De forma geral as cadeiras se encontram mal fixadas, e com pintura em final de vida útil, com uma parte considerável delas atacadas por corrosão e algumas unidades faltando.

Detalhes do estado geral das cadeiras com falhas de fixação, unidades faltando e pintura em final de vida útil

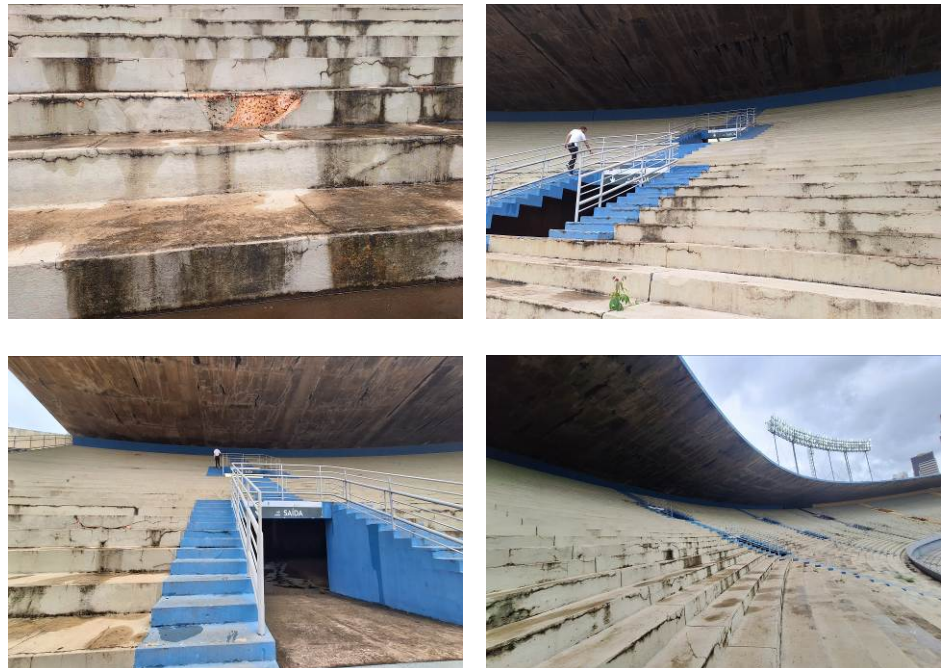
**11.1.8.2.** A parte das arquibancadas sem cadeiras apresenta fissuração típica de dilatação térmica do revestimento em argamassa de cimento e areia do substrato, bem como esborcinamento das juntas de dilatação, não apresentando na data da vistoria anomalias aparentes com nexos de causalidade com falha de estabilidade estrutural.

Vista geral e detalhe dos danos em revestimentos das arquibancadas sem cadeiras

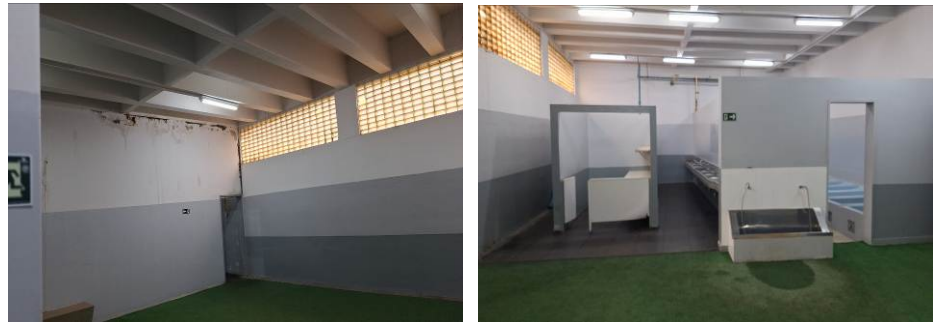
**11.1.8.4.** As instalações dos atletas, vestiários e banheiros são amplas e aparentemente novas, em estado regular de conservação, devido a infiltrações em parte do vestiário 1.

Vista das instalações do vestiário 1 com detalhe da infiltração

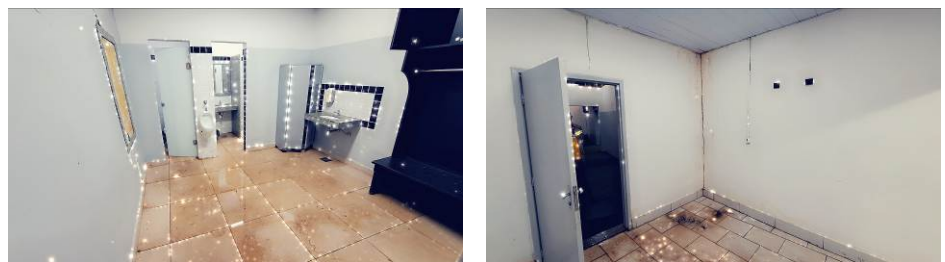
**11.1.8.5.** As instalações para arbitragem e controle de antidoping são amplas e em estado regular de conservação, devido a infiltrações na sala de antidoping

Detalhe das infiltrações na sala de antidoping

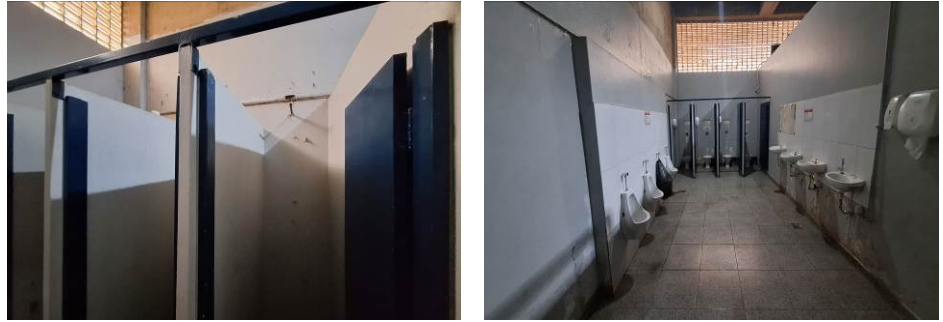
**11.1.8.6.** As instalações de apoio a motoristas e pessoal de serviços apresentam revestimentos deteriorados, faltando chuveiros e com instalações elétricas fora de conformidade com a norma técnica NBR 5410.

Detalhe de chuveiro faltando e instalações elétricas do banheiro feminino e detalhe dos revestimentos do banheiro masculino

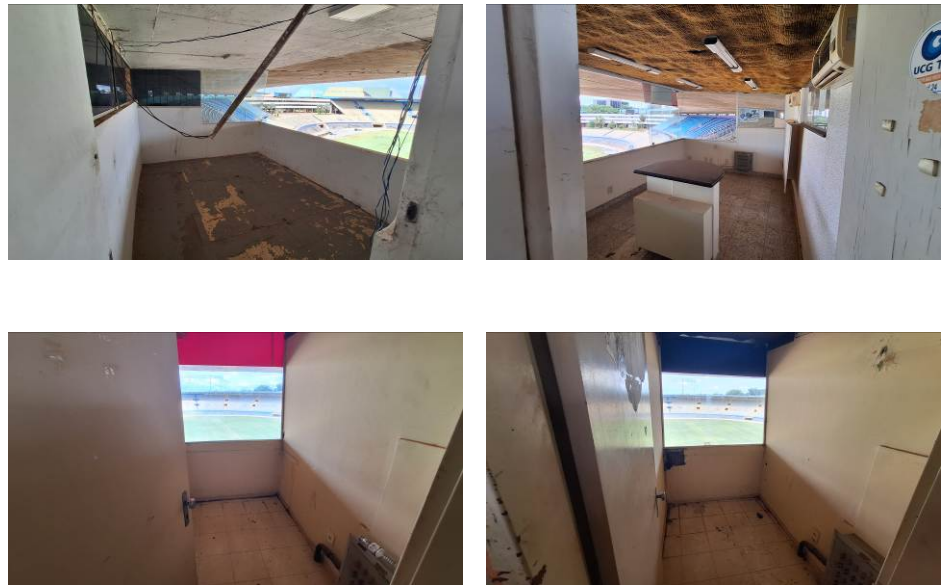
**11.1.8.7.** As instalações de cabines de imprensa estão bem localizadas e permitem boa visão do campo e das arquibancadas, sendo essas cedidas aos órgãos de imprensa e terceiros, que são responsáveis pela manutenção de suas partes internas, sendo observado que as instalações elétricas estão fora de conformidade técnica com a NBR 5410, com condutores elétricos aparentes e eletrodutos soltos e mal fixados.

Vista das instalações das cabines de rádio/TV

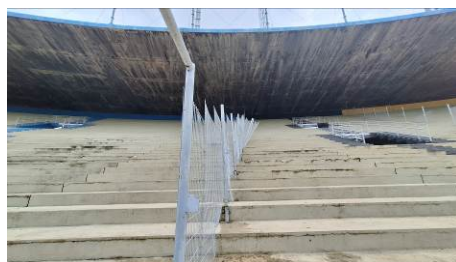
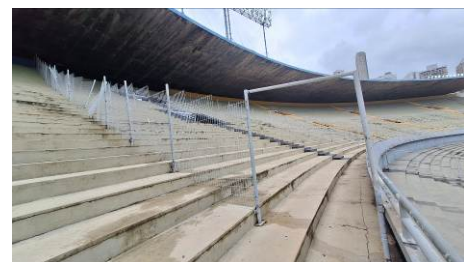
Os alambrados para isolamento das partes destinadas a torcida são constituídos por estrutura metálica leve e fechamento com tela metálica, mal fixados e em estado crítico de conservação, faltando inclusive as portas para fechamento das passagens.

Detalhe do estado de conservação dos alambrados para separação das torcidas

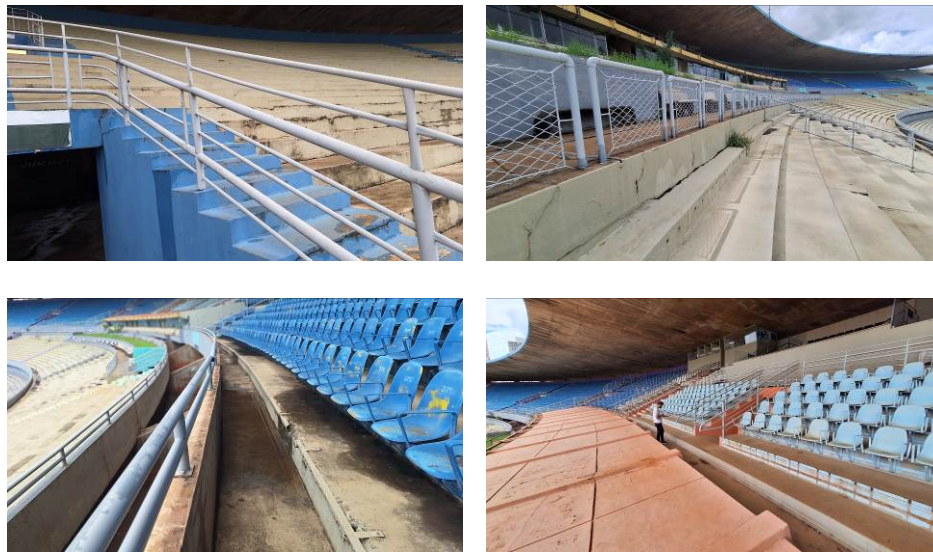
Os guarda-corpos das arquibancadas são mistos, de concreto com barras metálicas no topo e nas áreas reservadas a cadeira de rodas. São constituídos por estrutura de barras tubulares metálicas, bem fixados, em estado regular de

conservação, necessitando de pintura e tratamento superficial em pontos isolados de ferrugem.

Os corrimãos existentes são constituídos por barras metálicas redondas, alguns com duas alturas, bem fixados, em estado regular de conservação, necessitando de pintura, tratamento superficial e pequenas correções em pontos isolados.
