Laudo de Vistoria de Engenharia

Estádio Antônio Accioly

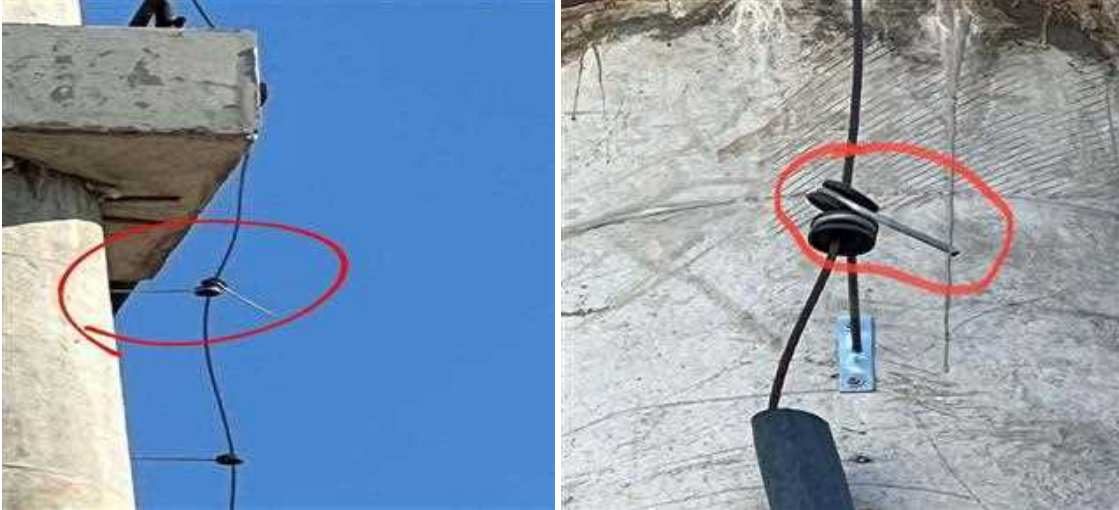
As 04 (quatro) TORRES DE ILUMINAÇÃO onde ficam os refletores do Estádio tem isoladores quebrados/soltos que necessitam de reparo.

Foram corrigido todos isoladores e o cabo esta bem esticado

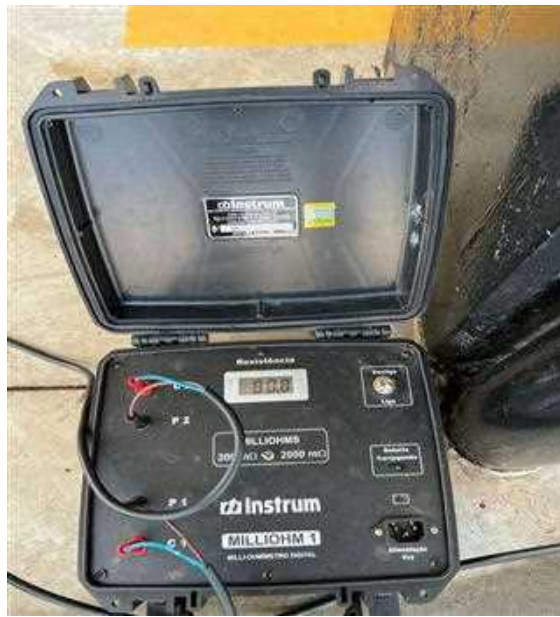
Equipamento: **MILLIOHMIMETRO**

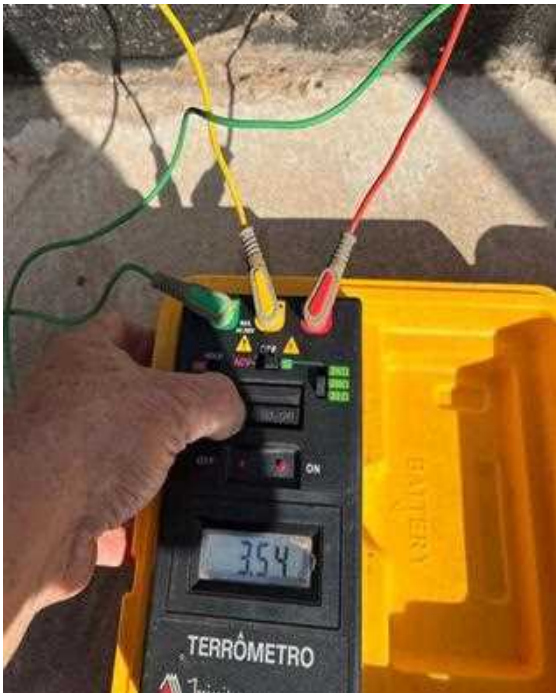
Equipamento: **TERRÔMETRO DIGITAL**

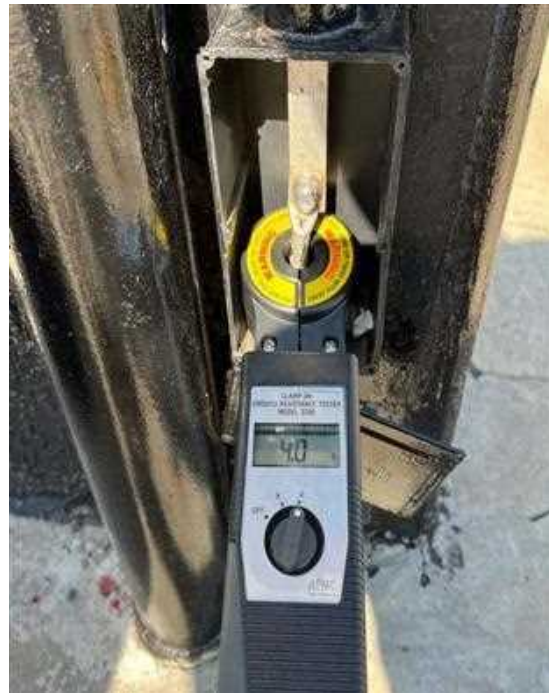
Equipamento: **ALICATE TERRÔMETRO**

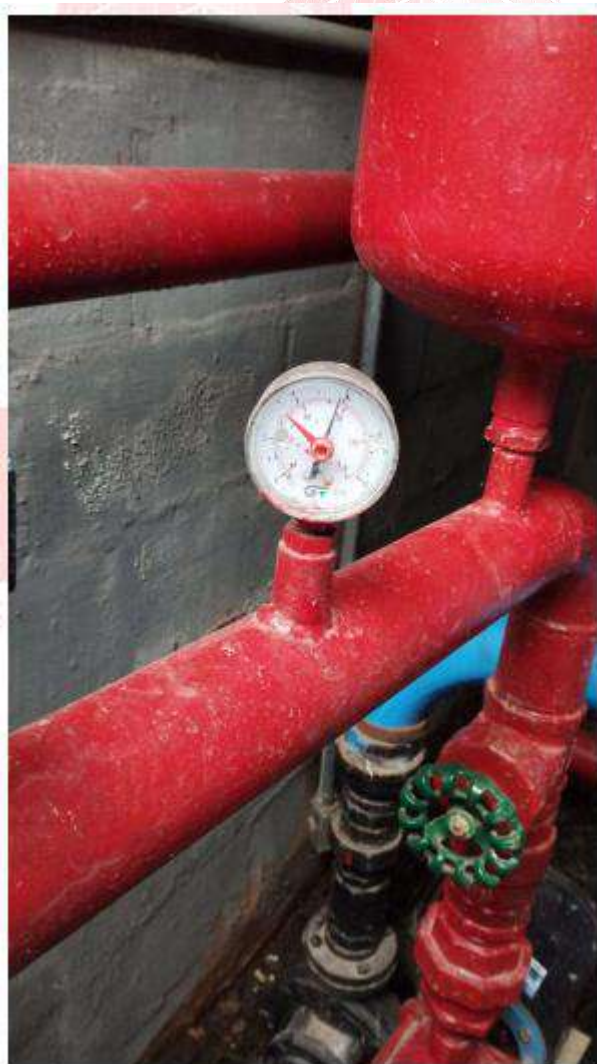
A casa de bombas não apresentava vazamentos nas conexões ou ligações com reservatórios, o painel estava energizado e as bombas também. A linha apresentava pressurização adequada conforme demonstra a foto a seguir:

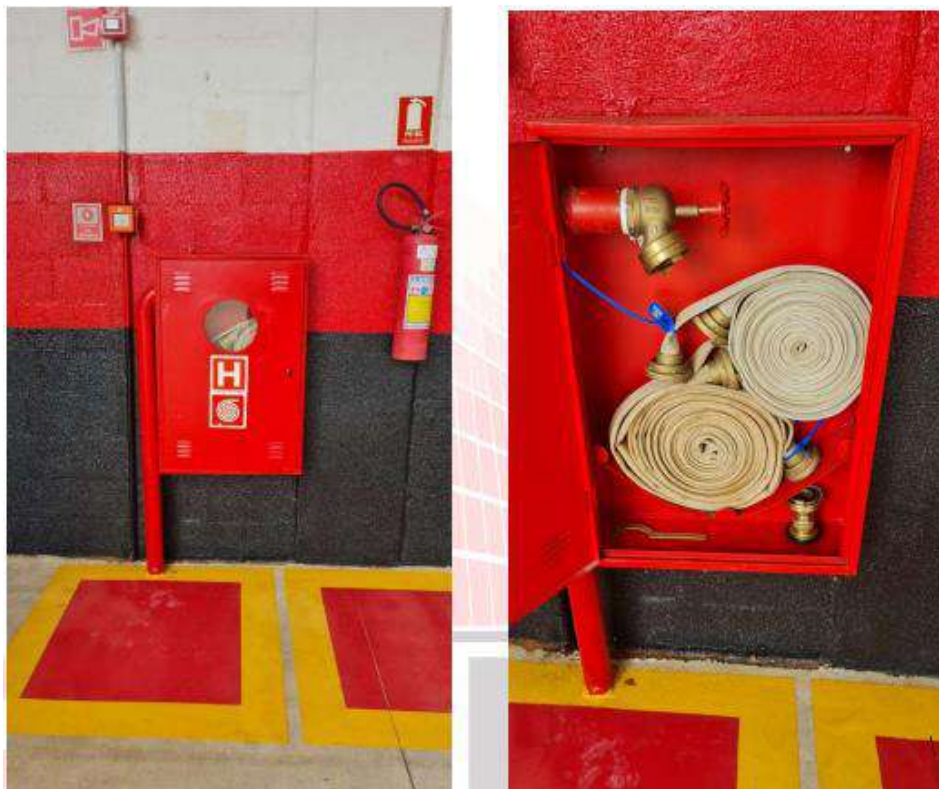
Os pontos de hidrantes apresentavam bom estado de conservação, com todos os equipamentos exigidos pela NT 22/2014, com testes válidos e sistema de alarme em funcionamento. Ponto de hidrante demonstrado abaixo:
