ESTÁDIO GENERVINO EVANGELISTA DA FONSECA

**LAUDO TÉCNICO DO SISTEMA DE PROTEÇÃO CONTRA DESCARGAS
ATMOSFÉRICAS (SPDA)**

CATALÃO – GO

2024

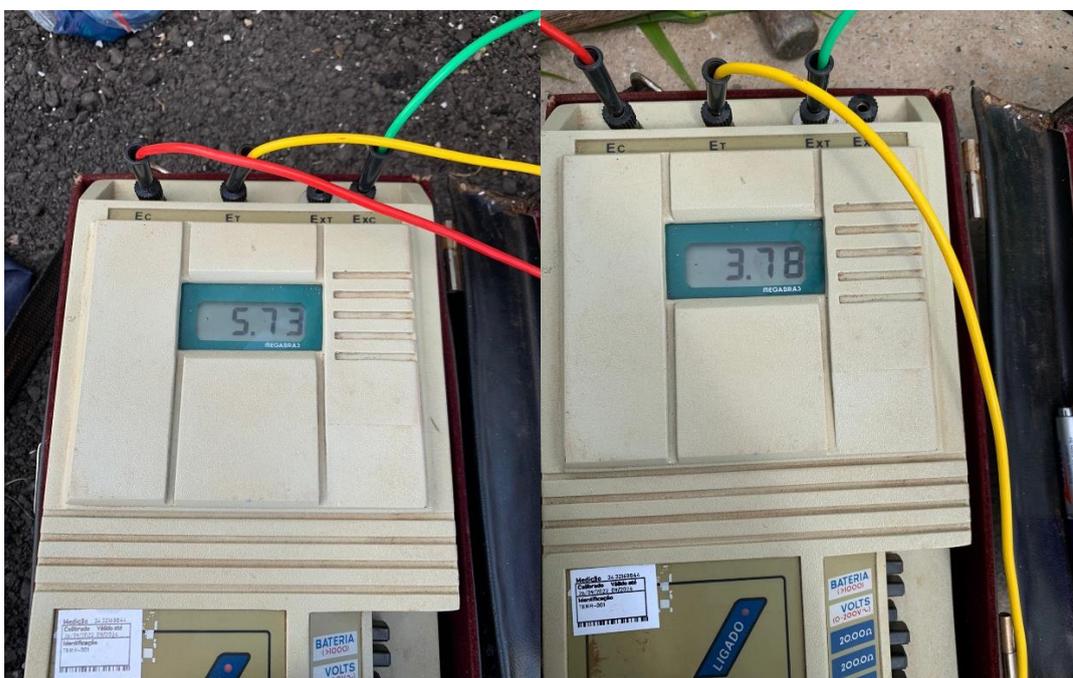
Figura 1. Primeira medição.

Pontos medidos	Valores obtidos (Ohms)
Torre de Iluminação 1	5,73
Torre de Iluminação 2	3,78
Torre de Iluminação 3	15,60
Torre de Iluminação 4	1,61

Figura 2. Segunda medição.

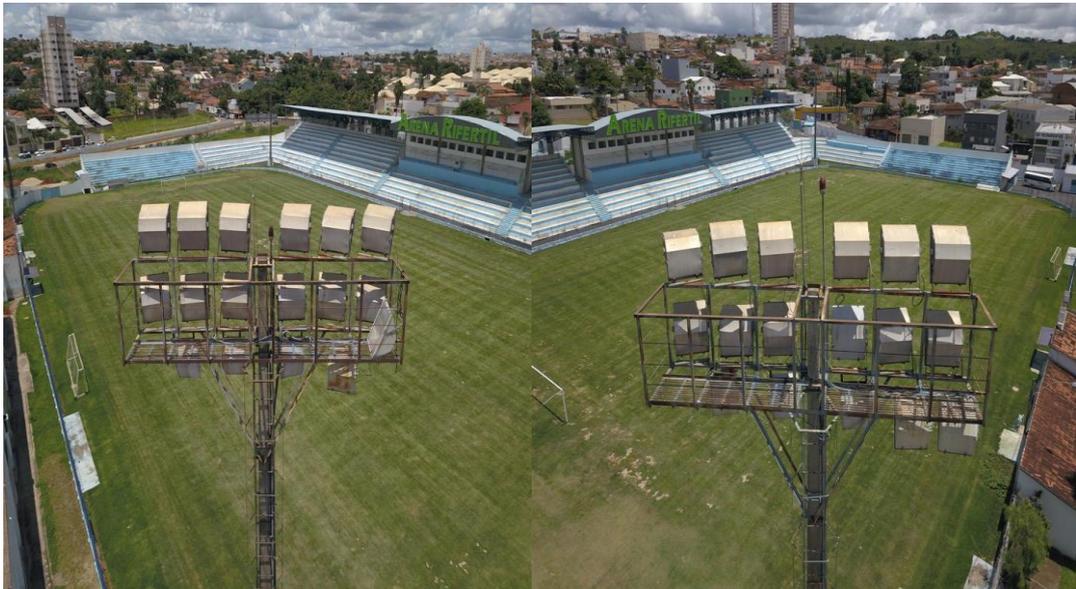
Figura 5. Torre de Iluminação 1.

O sistema de SPDA do estádio é composto por 4 pontos, sendo 4 torres de iluminação, compostas cada uma por, para-raios tipo Franklin, condutores de descida tipo cobre nu de seção circular de 35mm² e eletrodos de aterramentos tipo haste vertical, todos esses componentes interligados uns aos outros em cada poste.
