I. INSTRUMENTO DE VERIFICAÇÃO - Informações Gerais

IDENTIFICAÇÃO DO ESTÁDIO
Nome: Estádio Olímpico Pedro Ludovico Teixeira
Endereço: Avenida Paranaíba com Rua 74, Setor Central, Goiania-GO
Proprietário: Governo do Estado de Goiás

VISTORIA
Data: 30 de agosto de 2024
Horário: 9:00 às 13:00 horas
Vistoriador 1: Ansel Lancman, engenheiro civil Email: ansel@lankengenharia.com.br Tel: (11) 98266-3211
Vistoriador 2: Ismael Mendonça Rezende, engenheiro eletricista Email: ismaelrezende@yahoo.com.br Tel: (11) 99262-6205

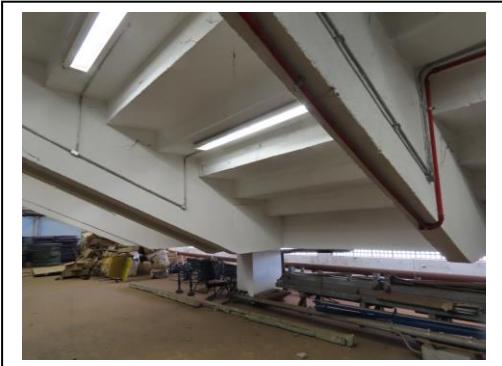
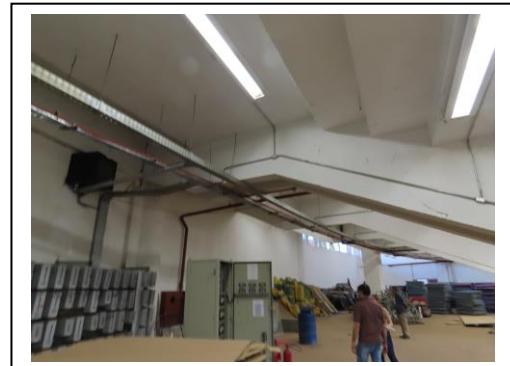
Os elementos estruturais das arquibancadas se encontram em bom estado de conservação e rigidez, sem anomalias aparentes.

**FOTOS 5 / 6 / 7:
ELEMENTOS ESTRUTURAIS**

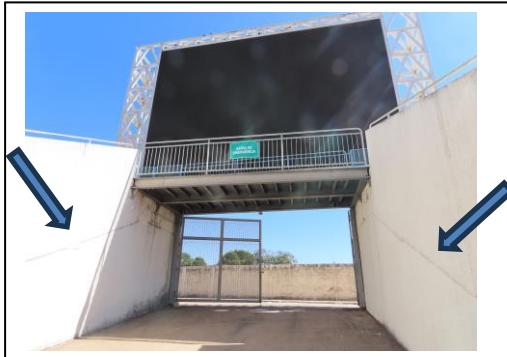
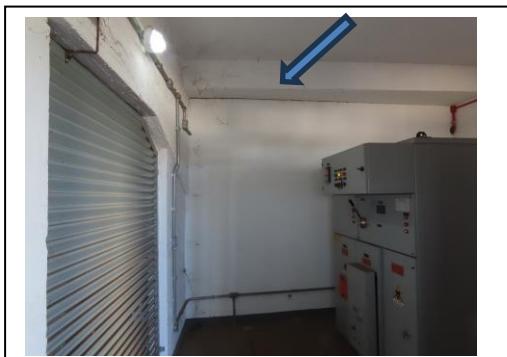
Foram observadas aberturas entre elementos estruturais distintos (vigas e/ou pilares) e também entre elementos estruturais e alvenarias. Estes eventos se mostraram mais evidenciados no subsolo, onde está localizado o estacionamento, mas também ocorre em pontos isolados como por exemplo sob o placar eletrônico.

As aberturas têm características compatíveis com ausência de amarração ou de acunhamento e são produto das movimentações estruturais ou de movimentações decorrentes de variações térmicas. O signatário deste laudo não as considerou como patológicas, mas recomenda mantê-las sob monitoramento.

**FOTOS 8 / 9 / 10: ABERTURAS
ENTRE
ELEMENTOS ESTRUTURAIS**

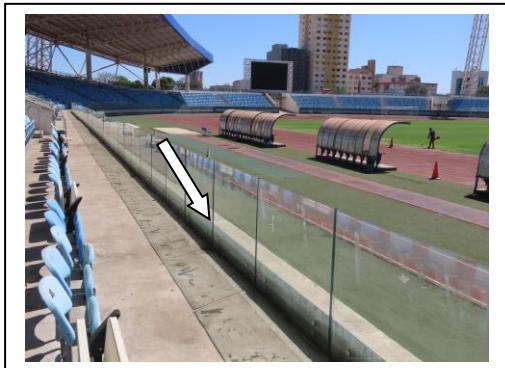
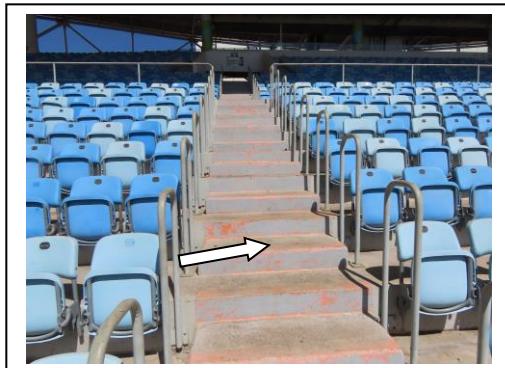
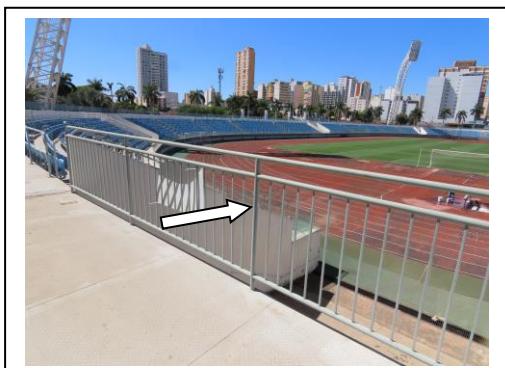
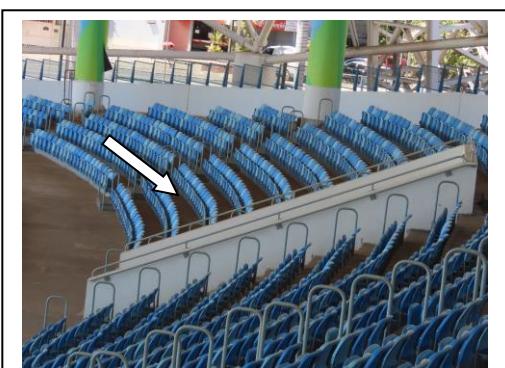
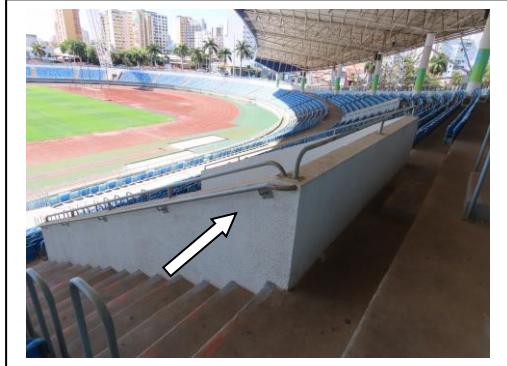
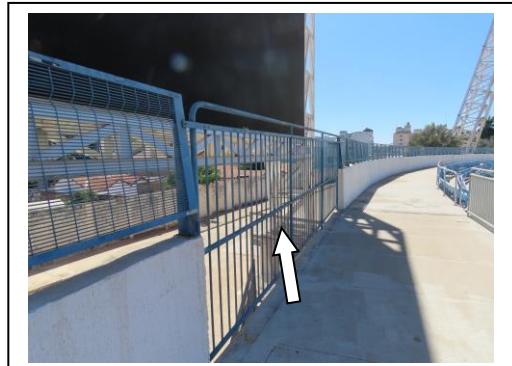
O guarda-corpo frontal é composto por mureta de alvenaria e possui sua altura completada por grades metálicas ou placas de vidro; apresentam boas condições de altura e conservação. Os corrimãos são metálicos, se encontram em bom estado de conservação e rigidez.

**FOTOS 11 / 12 / 13 / 14 / 15 / 16:
GUARDA-CORPOS FRONTAL, POSTERIOR E
CORRIMÃO**

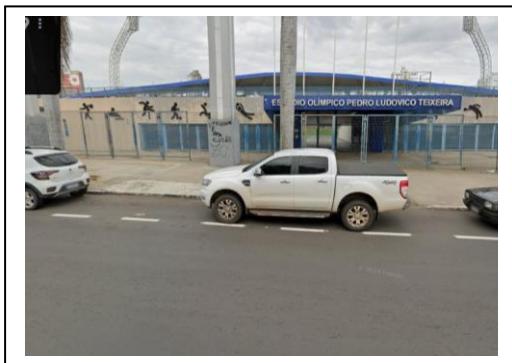
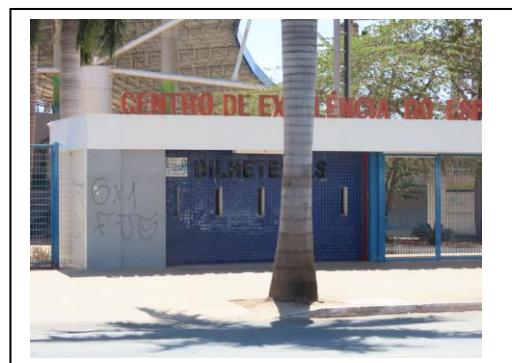
O acesso de público se dá pelo portão da Av. Paranaíba ou pelo portão da Rua 74. Ambos estão em boas condições de conservação e de funcionamento.

**FOTOS 17 / 18: PORTÕES PARA
ACESSO DO PÚBLICO**

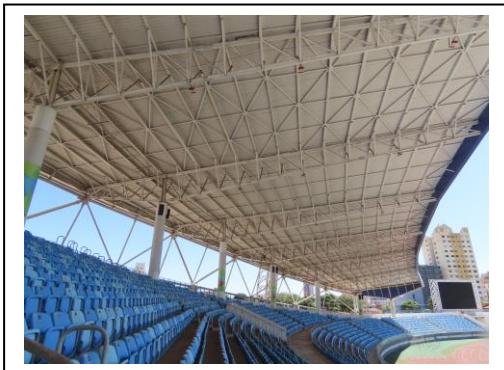
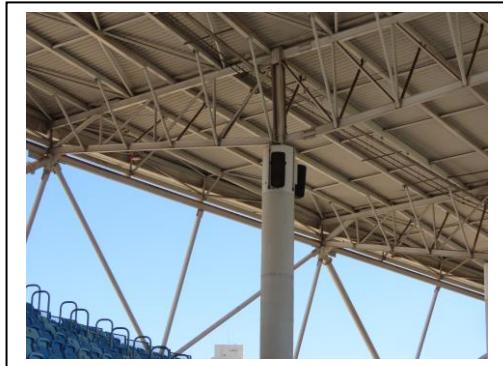
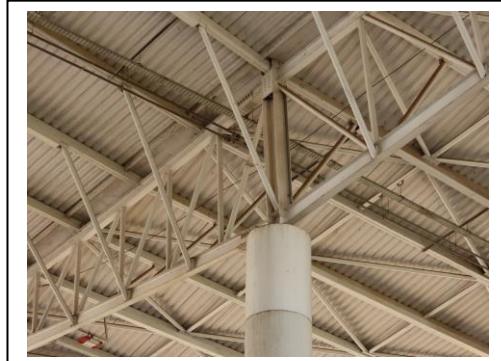
A cobertura é composta por estrutura metálica em forma de marquise, com uma grande área em balanço e sustentada por treliças. Não há anomalias visíveis.

**FOTOS 19 / 20 / 21: VISÃO GERAL
DA COBERTURA**

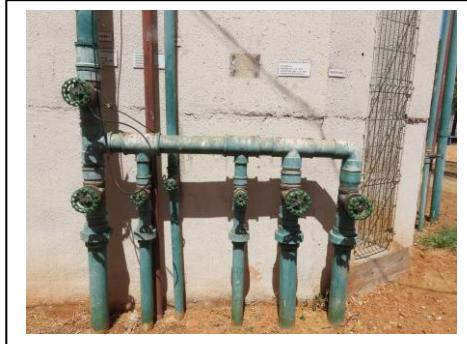
O estádio dispõe de um reservatório central que alimenta todo o complexo. Trata-se de uma torre em cuja parte inferior estão dispostos os registros e bombas do sistema de combate a incêndio. Não apresenta vazamentos, infiltrações, podendo ser considerado como estanque e isento de anomalias construtivas.

FOTOS 39 / 40:
RESERVATÓRIO CENTRAL

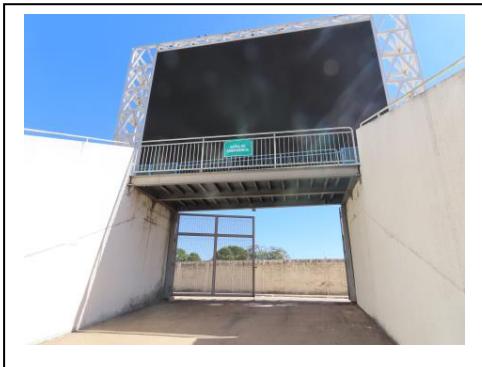
FOTO 43: PLACAR

O estádio dispõe de um placar eletrônico instalado em uma plataforma metálica independente, por sua vez instalada sobre o acesso de ambulâncias ao campo de jogo. Aparentemente trata-se de uma estrutura inserida posteriormente à reconstrução do estádio.

A plataforma está apoiada em 06 (seis) consoles metálicos parafusados nas laterais da passagem de ambulâncias. Sob estes elementos há trincas diversas que devem ser investigadas quanto a eventual sobrecarga em pontos não projetados para tal ou se estão limitadas ao revestimento das paredes.

Entre os perfis da plataforma e as paredes há falhas de vedação por onde escorrem águas pluviais. As paredes estão umedecidas e manchadas e o revestimento apresenta início de deterioração.

Elemento:	PLATAFORMA SOB O PLACAR
Não conformidade:	Trincas sob os pontos de apoio
Grau de risco:	Médio
Providências:	Reparar
Prazo:	90 dias
Fotografias:	Pgs. 30 e 31

Elemento:	PLATAFORMA SOB O PLACAR
Não conformidade:	Infiltrações entre plataforma e paredes
Grau de risco:	Mínimo
Providências:	Vedar
Prazo:	90 dias
Fotografias:	Pags. 30 e 31

Elemento:	PLATAFORMA SOB O PLACAR
Não conformidade:	Revestimento deteriorado
Grau de risco:	Mínimo
Providências:	Refazer
Prazo:	90 dias
Fotografias:	Pags. 30 e 31

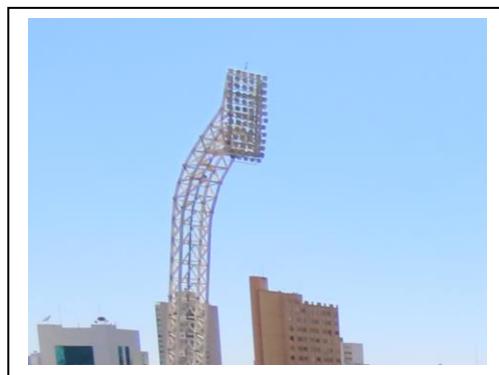
FOTOS 46 / 47: TORRES DE ILUMINAÇÃO

O estádio dispõe de quatro torres de iluminação fabricadas em estrutura metálica no formato de pórticos que sustentam o quadro onde estão fixados os refletores. Não há anomalias visíveis.

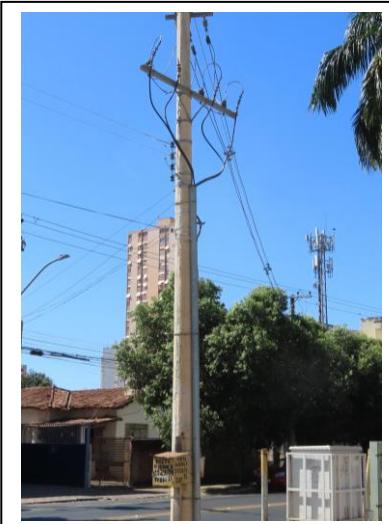
FOTO 48: ENTRADA DE ENERGIA PRINCIPAL

Satisfatória

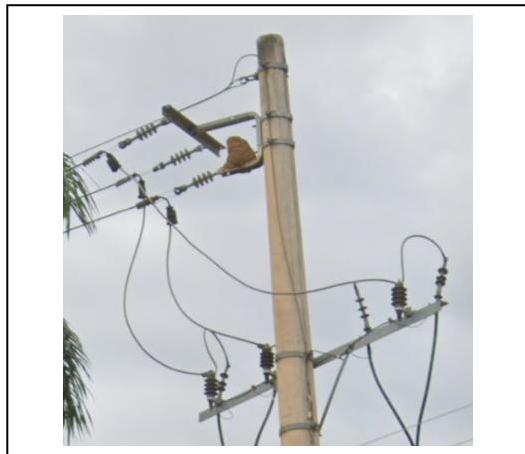
FOTO 49: CRUZETAS

Satisfatório

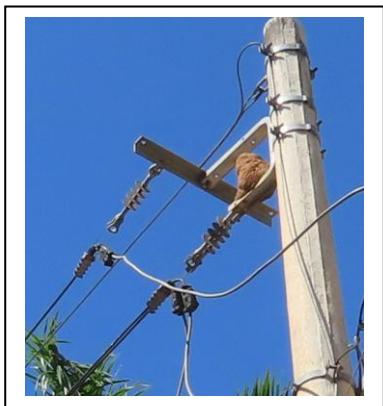
FOTO 50: ISOLADORES

Satisfatório:

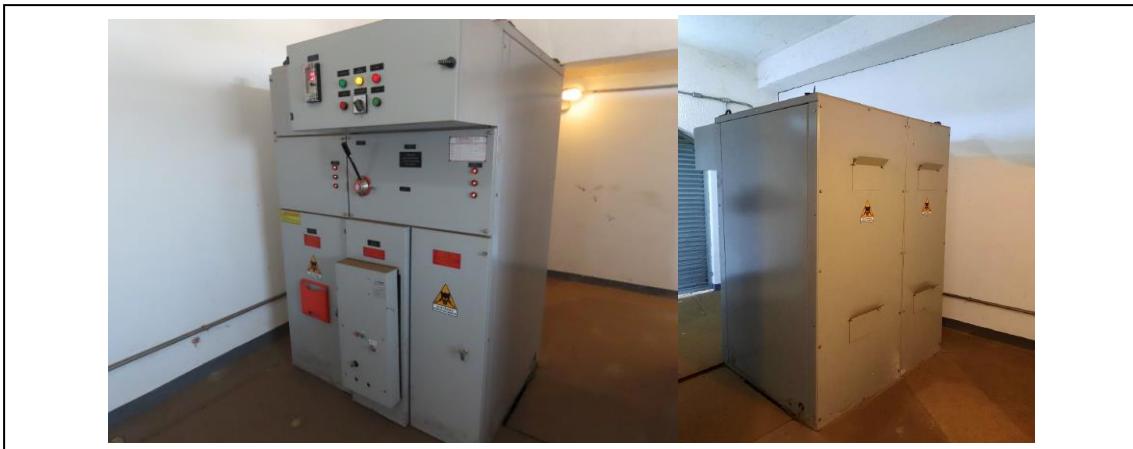
FOTO 55: CUBÍCULO DE PROTEÇÃO PRINCIPAL

Estrutura em boas condições de instalação.

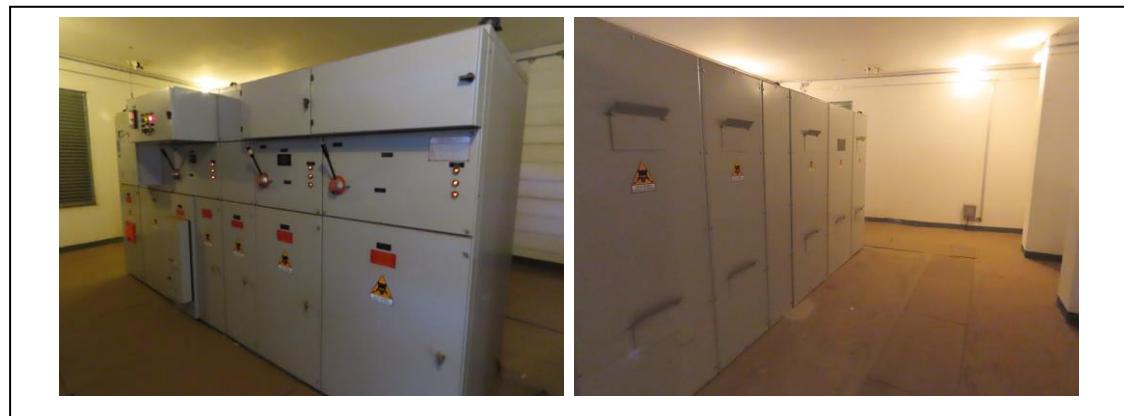
**FOTOS 60 a 61: CUBÍCULO DE
PROTEÇÃO 2**

Estrutura de acesso em boas condições de instalação e operação.

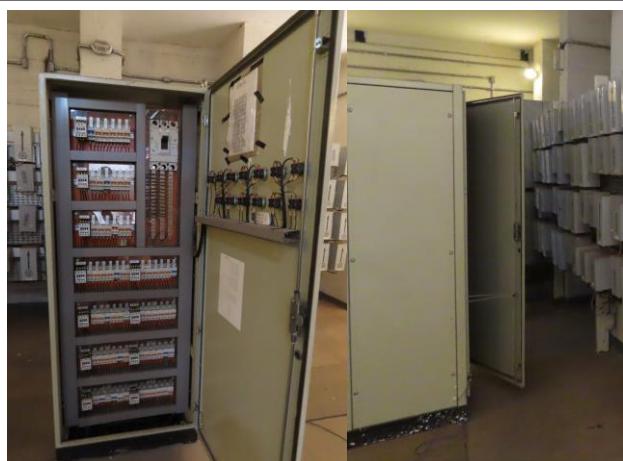
FOTOS 76 a 77: QUADRO DE DISTRIBUIÇÃO TORRE 4

Apresenta problemas no fechamento da porta do quadro.

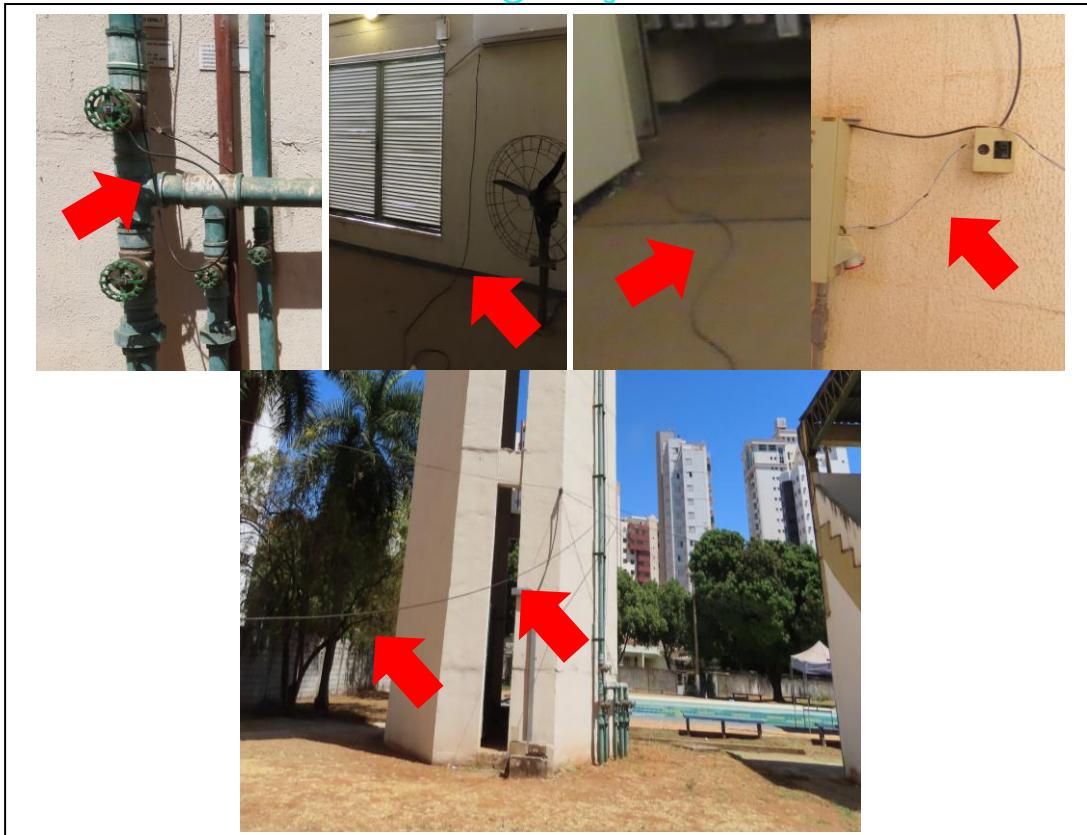
**FOTOS 100 a 104:
ALIMENTAÇÃO ELÉTRICA**

- Insatisfatório:

Elemento:	ALIMENTAÇÃO ELÉTRICA DIVERSAS – ESTÁDIO.
Não conformidade:	Adequação de estruturas elétricas
Grau de risco:	Médio
Providências:	Apresenta instalações de condutores sem infraestrutura, ligações indevidas em quadros elétricos e alimentação aéreas mal afixadas
Prazo:	60 dias
Fotografias:	100 a 104

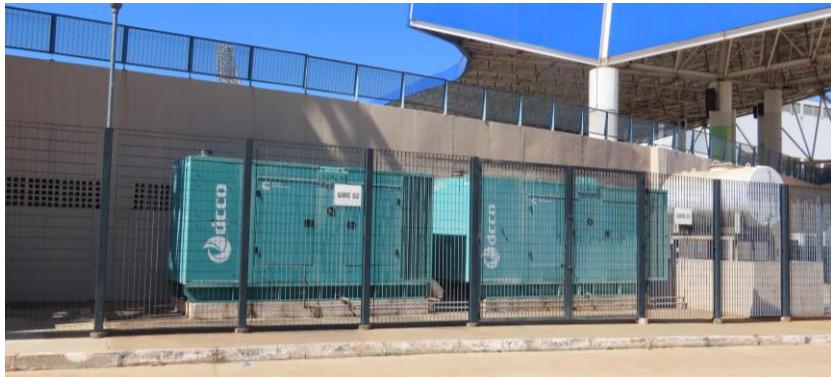
**FOTO 115: GRUPO GERADOR
1 e 2**

Apresenta estrutura em área delimitada e em boas condições de instalação.

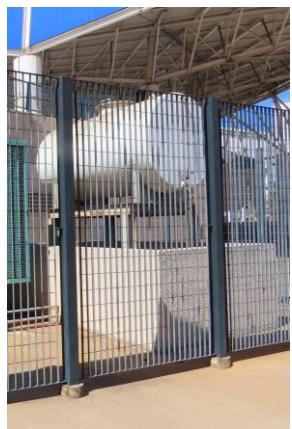
**FOTO 116: TANQUE DE
COMBUSTÍVEL**

Apresenta tanque de combustível com parede de contenção de líquidos em conformidade com a norma.

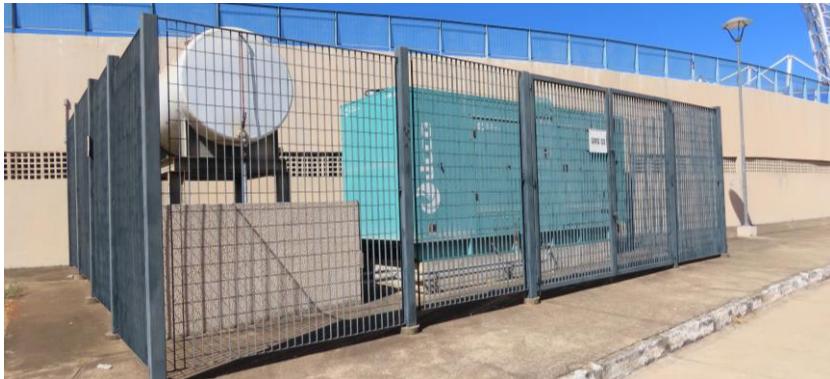
**FOTOS 119: QTA – GRUPO
GERADOR 3**

Apresenta estrutura em área delimitada em boas condições de instalação.

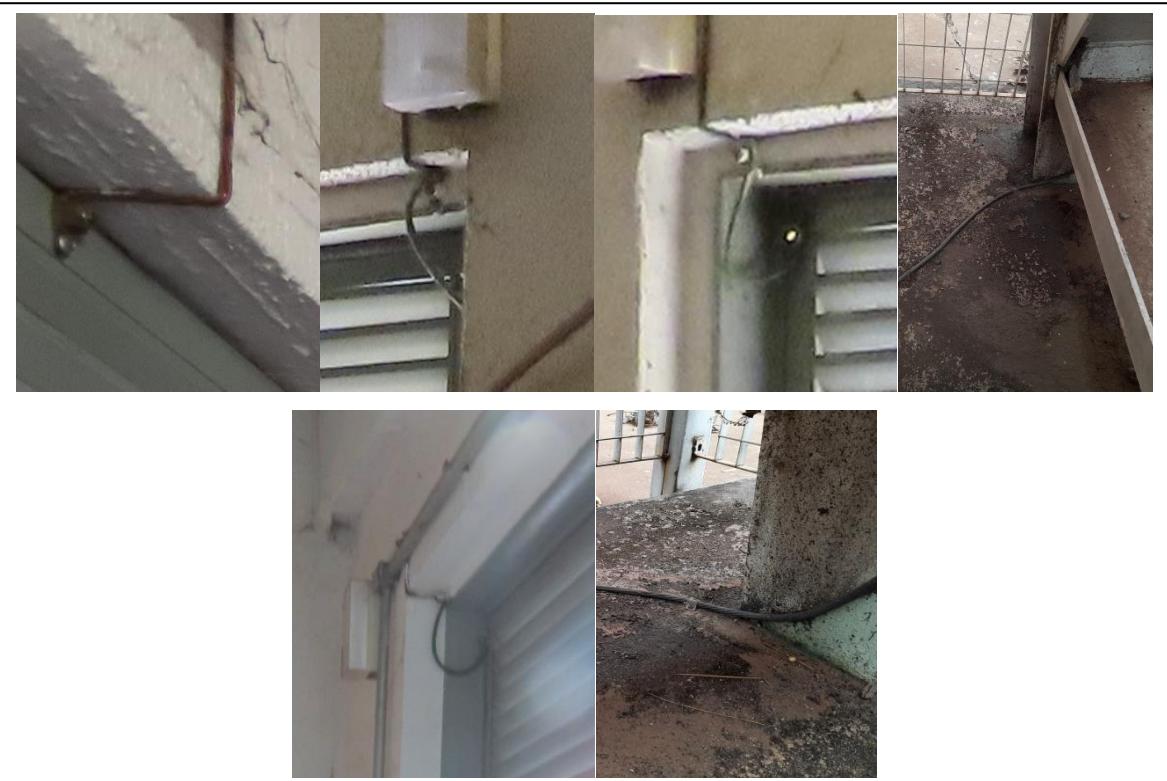
FOTOS 149 a 154: ATERRAMENTO E EQUIPOTENCIALIZAÇÃO

Apresenta aterramento e equipotencialização nas estruturas do estádio.

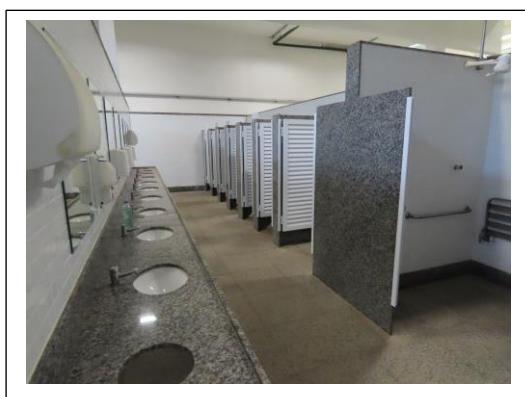
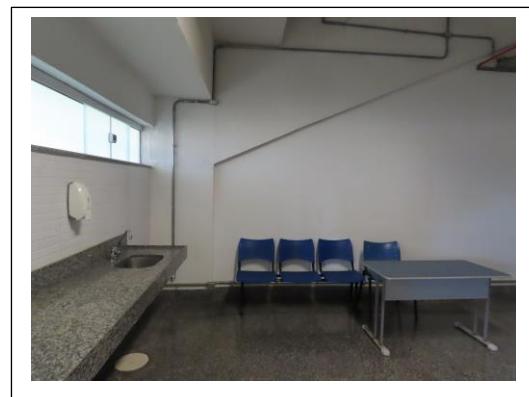
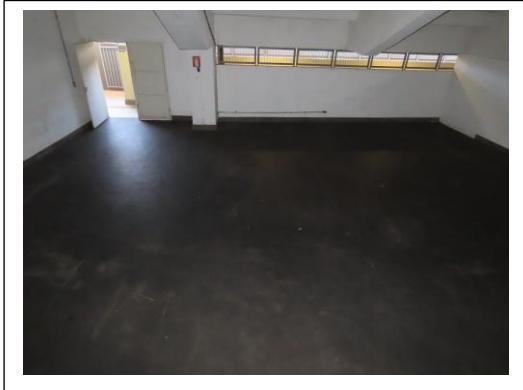
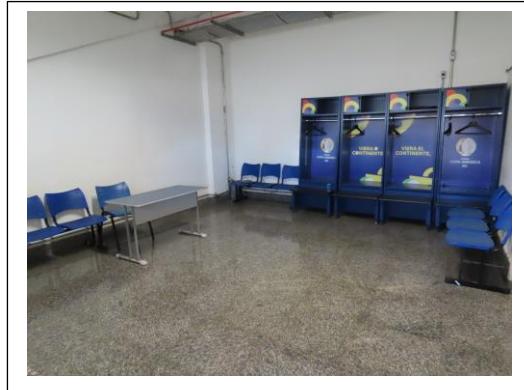
FOTOS 189 a 192: VESTIÁRIO VISITANTES

2.4 observações: Todos os vestiários possuem as mesmas características construtivas: Paredes revestidas com pastilhas cerâmicas, piso em granito/granilite, portas metálicas e ventilação permanente através de elementos vazados. Não há anomalias aparentes.

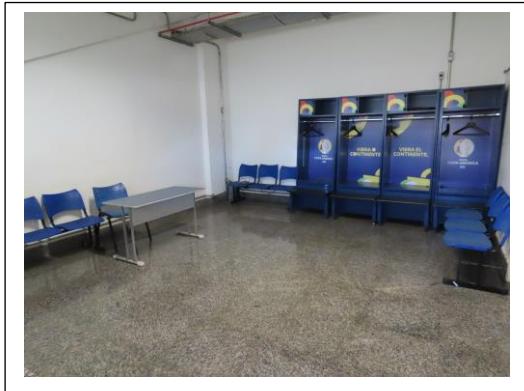
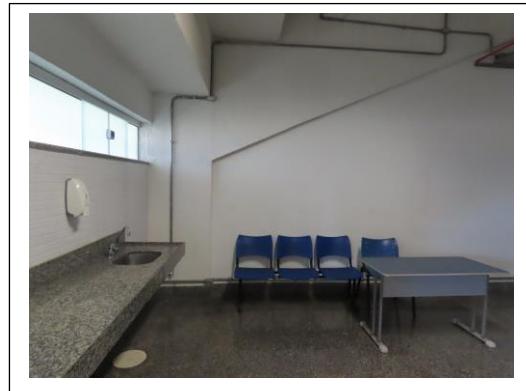
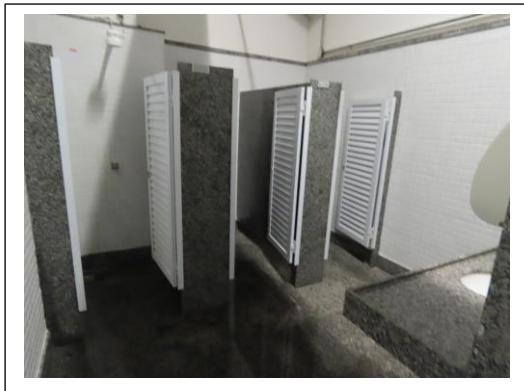
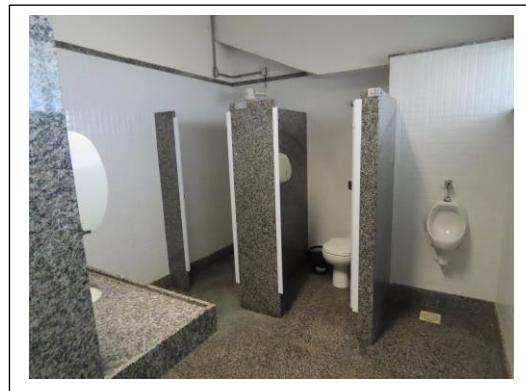
**FOTOS 193 a 196: VESTIÁRIO
ARBITRAGEM COM SANITÁRIOS
MASCULINO E FEMININO**

3.4 OBSERVAÇÕES: Todos os vestiários possuem as mesmas características construtivas: Paredes revestidas com pastilhas cerâmicas, piso em granito/granilite, portas metálicas e ventilação permanente através de elementos vazados. Não há anomalias aparentes.
