LAUDO TÉCNICO DE VISTORIA DE **ENGENHARIA, ACESSIBILIDADE** **E CONFORTO**

Estádio Serra Dourada
Goiânia/GO

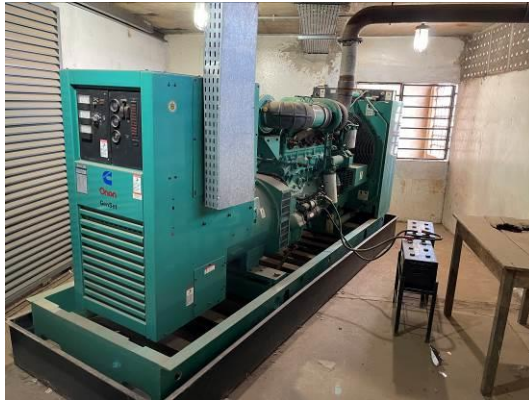
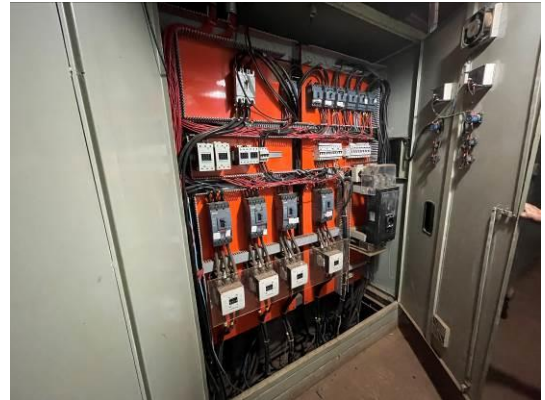
O estádio é equipado com gerador elétrico à óleo, instalado no nível 1, para atender eventuais faltas de energia, com instalações adequadas e em estado satisfatório de conservação.

Vista e detalhe do gerador e quadros de distribuição

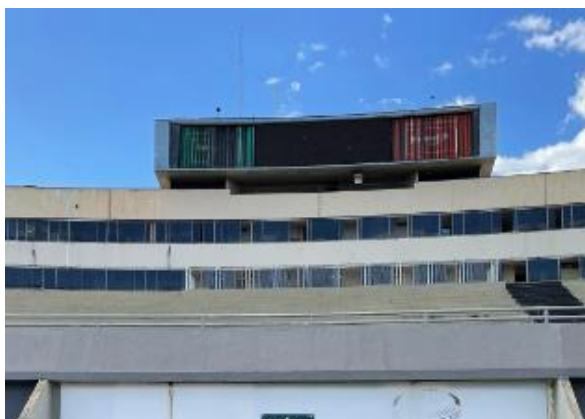
Os placares existentes, em número de dois, se encontram instalados sobre a cobertura, e tem boa visibilidade de todos os pontos das arquibancadas, cabines de rádio e TV e tribuna e são do tipo sistema multimídia composto por painéis de led de alta resolução na cobertura.

Vista do placar eletrônico

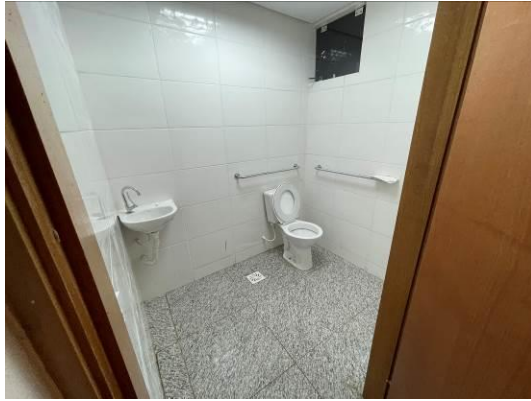
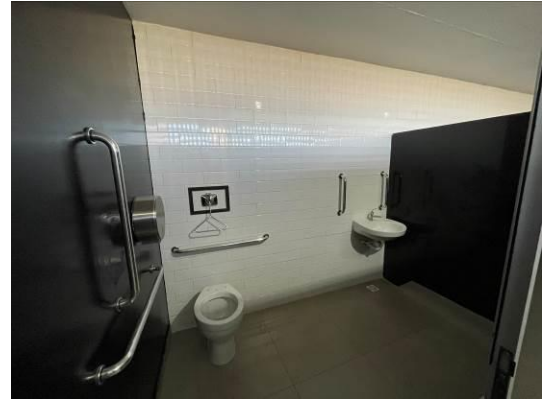
Vista de sanitário acessível típico.

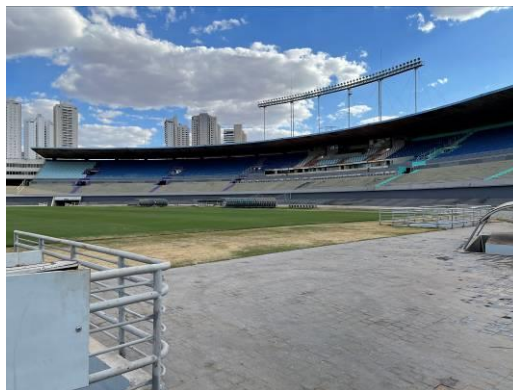
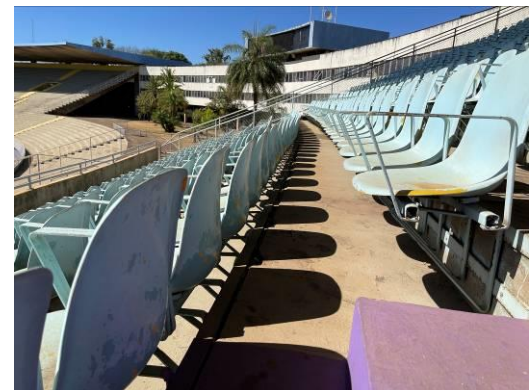
As arquibancadas do estádio contam com setores com e sem cadeiras metálicas anatômicas e são parcialmente cobertas, com espaço amplo para trânsito de pessoas, com lanchonetes e banheiros novos e bem distribuídos em quantidade satisfatória para atender a demanda.

Vista geral das arquibancadas e detalhe da parte com cadeiras

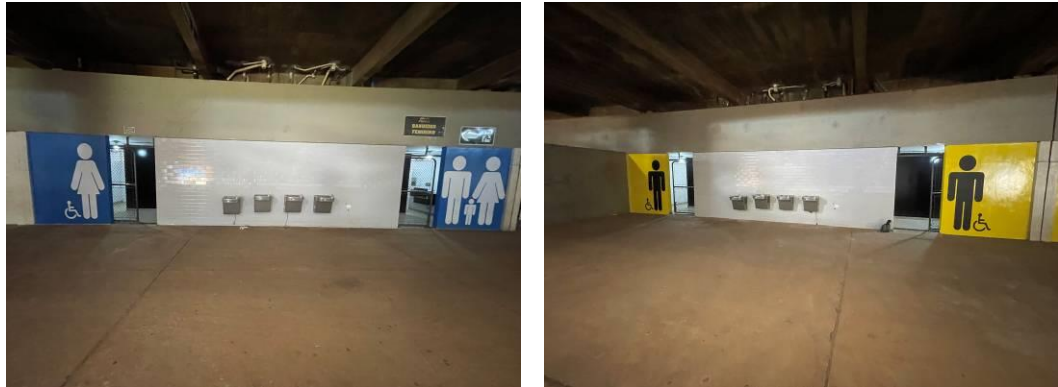
Vista do acesso aos banheiros

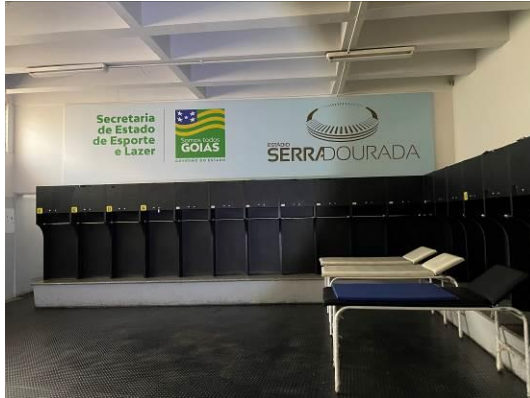
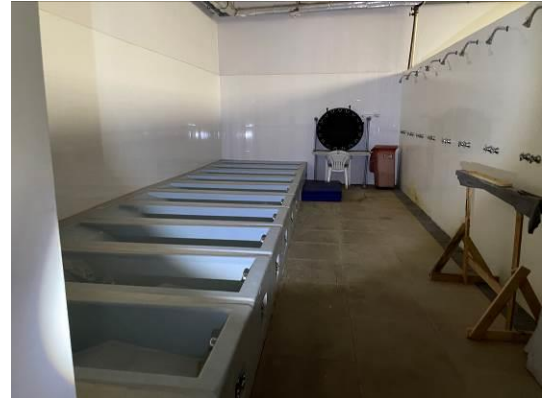
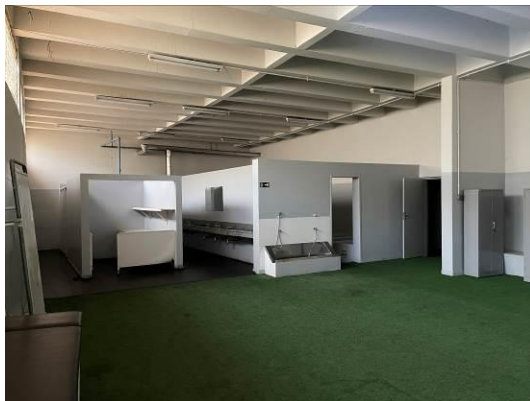
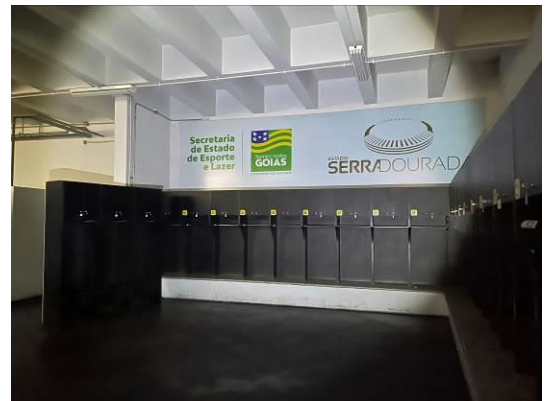
As instalações dos atletas, vestiários e banheiros são adequadas, amplas e novos, em estado satisfatório de conservação, com ambientes próprios e separados para árbitros, delegações, imprensa, profissionais de apoio e setor médio.

Vista das instalações dos vestiários

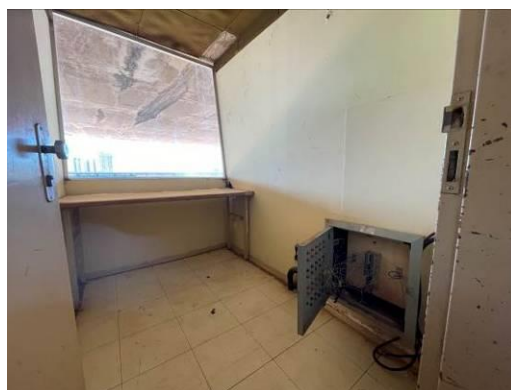
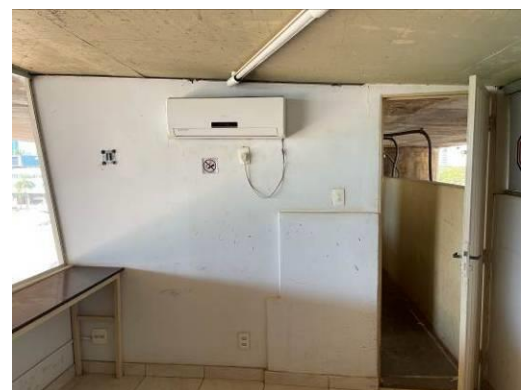
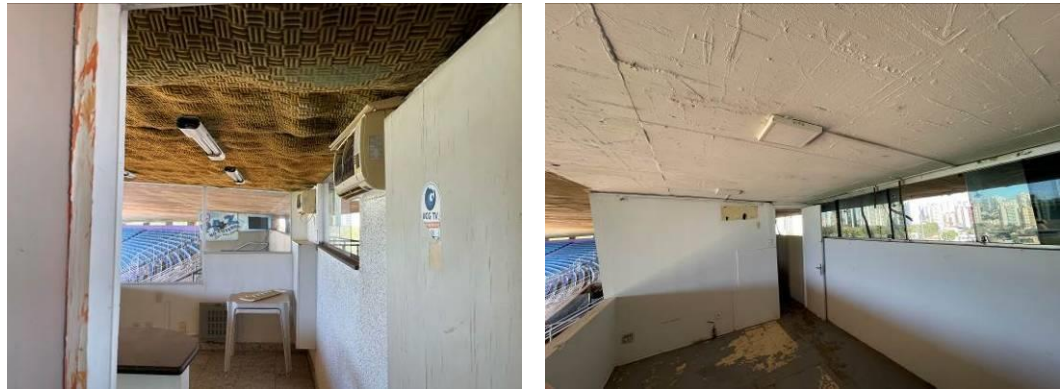
As instalações de cabines de imprensa estão bem localizadas e permitem boa visão do campo e das arquibancadas, sendo essas cedidas aos órgãos de imprensa e terceiros, que são responsáveis pela manutenção de suas partes internas.

Vista das instalações das cabines de rádio/TV

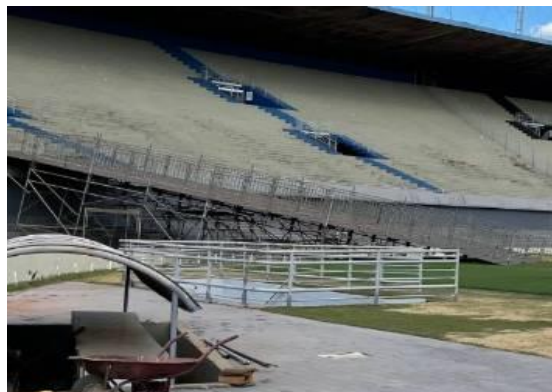
Os alambrados para isolamento das partes destinadas a torcida são constituídos por estrutura metálica leve e fechamento com tela metálica, bem fixados e em estado satisfatório de conservação.

Vista do alambrado típico para separação de torcidas

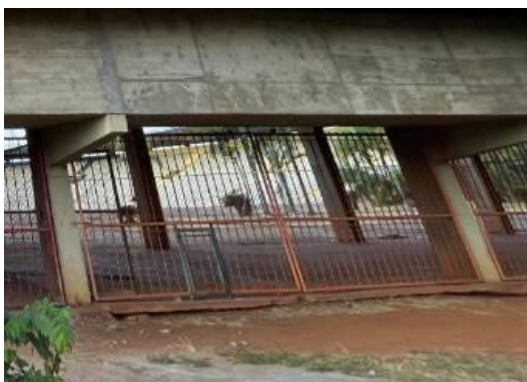
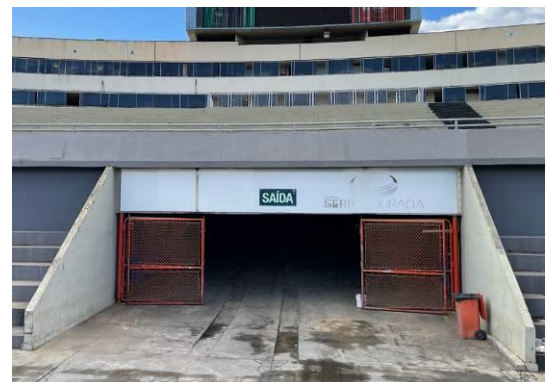
Os portões para fechamento e isolamento de áreas são do tipo grades de barras ferros e em estrutura tubular com fechamento por telas ou chapas metálicas, bem fixados e em estado regular de conservação, necessitando de pintura e tratamento superficial contra ferrugem em pontos isolados.

Vista dos portões típicos

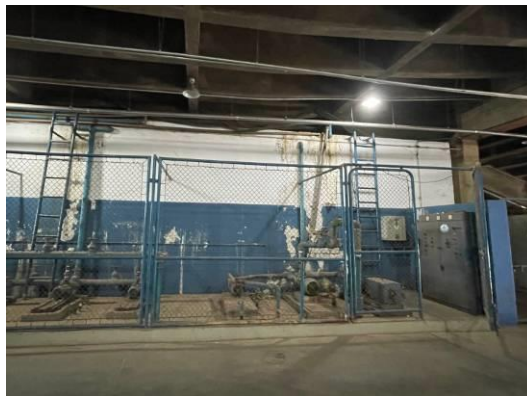
Sistema de bombeamento de água, em ambiente fechado por gradil de metal, composto por conjunto de motobombas elétricas em estado satisfatório de manutenção.

Vista das motobombas

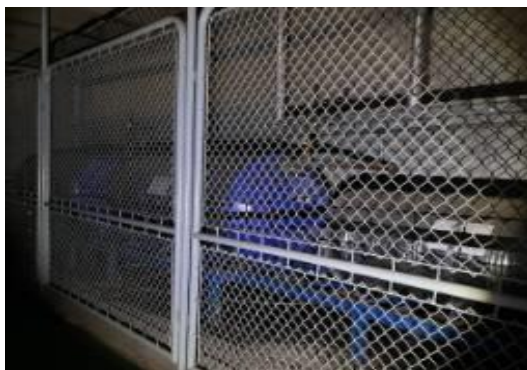
Sistema de aquecimento central de água para os vestiários composto por conjunto de boilers elétricos, em estado satisfatório de conservação.

Vista dos boilers

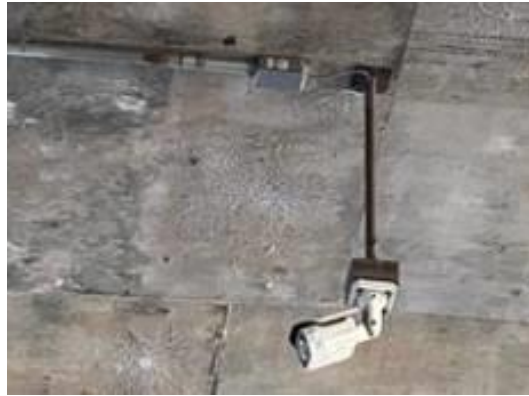
Sistema de vigilância por monitoramento por imagem instalado em parte do estádio, composto por 17 (dezesete câmeras fixas) em estado satisfatório de manutenção.

Vista das câmeras de monitoramento

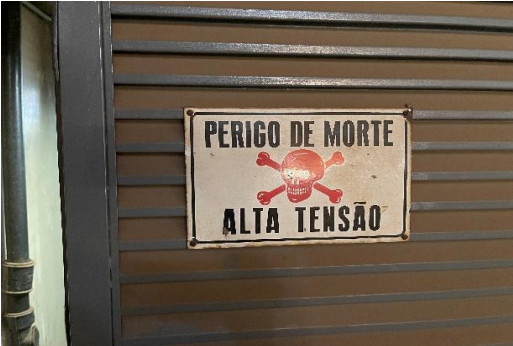
NÍVEL 1 ENTRADA QUADRO DE ENERGIA	SATISFATÓRIO		
1401

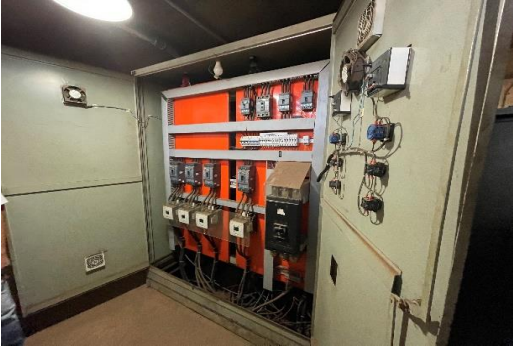
NÍVEL 1 - QUADRO DE ENERGIA SEM ANOMALIAS APARENTES	SATISFATÓRIO		
1402

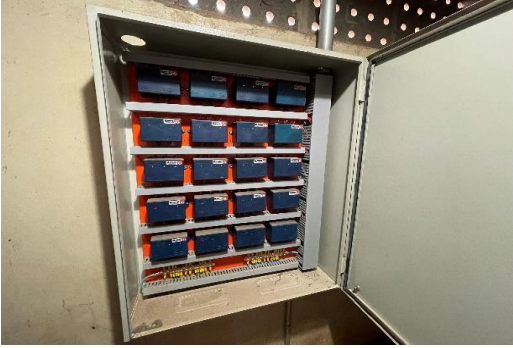
NÍVEL 1 - QUADRO DE ENERGIA SEM ANOMALIAS APARENTES	SATISFATÓRIO
