Laudo Técnico

Estabilidade Estrutural

Estádio Antônio Accioly

**Ref.: Laudo Técnico de Estabilidade
Estrutural do Estádio Antônio
Accioly.**

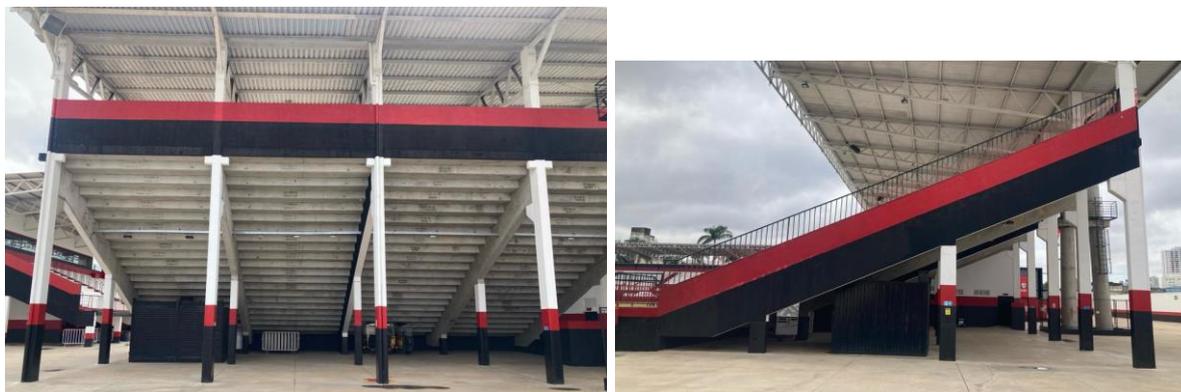
Uma característica importante a ressaltar é a concepção estrutural adotada em projeto. Em se tratando do uso em questão, a simplicidade é crucial para a durabilidade da estabilidade do conjunto. Tanto a parte antiga em concreto armado, quanto as novas ampliações em concreto pré-moldado, são todas moduladas em pequenos vãos - arquibancadas simplesmente apoiadas com vãos de 5m (foto 1), sobre vigas inclinadas com apenas três apoios, também com vãos de 5m, aproximadamente (foto 2). Todos os apoios das peças pré-moldadas são apoios simples, sem a transferência de momentos para as peças, propiciando uma estrutura rígida e ao mesmo tempo, devidamente flexível.

Fotos 1 e 2: estruturas moduladas com pequenos vãos de 5m.

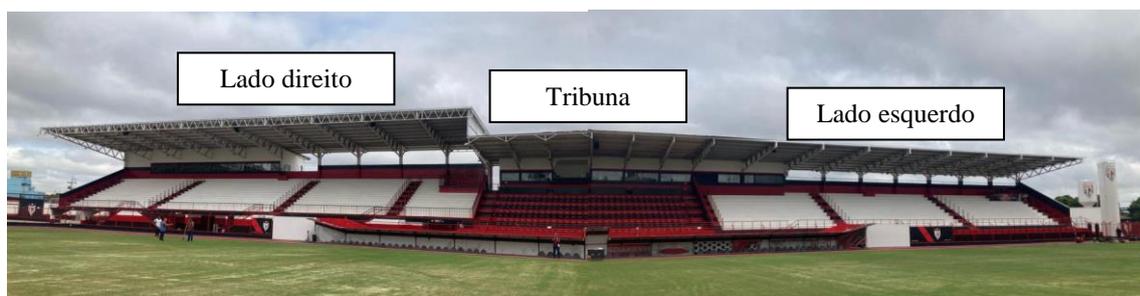
O setor A (foto 3) é constituído pela parte antiga da Tribuna (foto 4) e lado esquerdo (foto 5), e uma ampliação do lado direito (foto 6) de 2018 e 2020.

Foto 3 – Setor A: Parte antiga – tribuna e lado esquerdo / Parte nova – lado direito

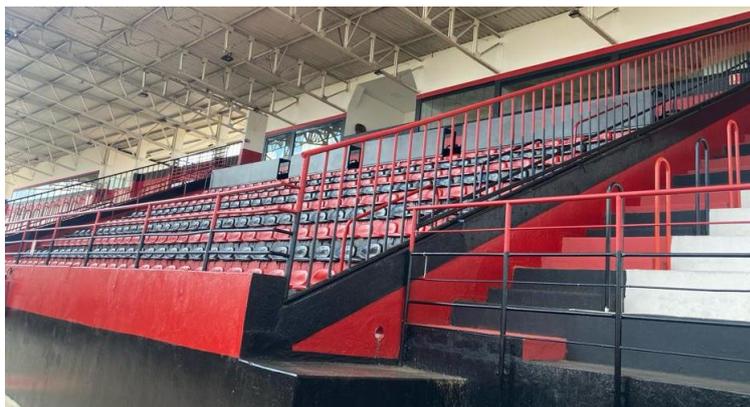
Foto 4: Tribuna – centro do setor A – construção da década de 50

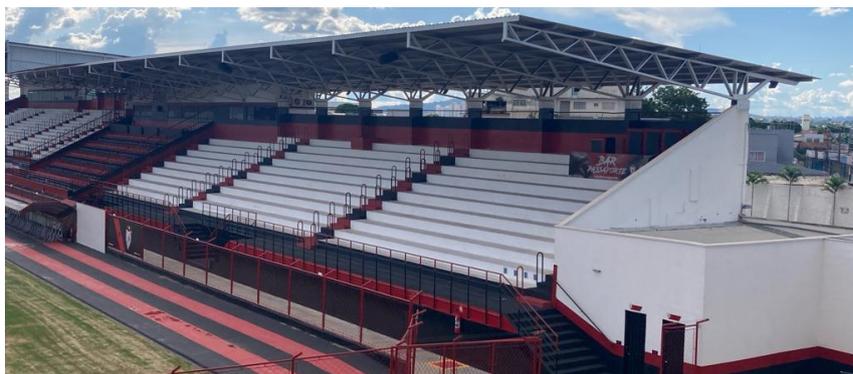
Foto 5: Lado esquerdo do setor A – construção da década de 50

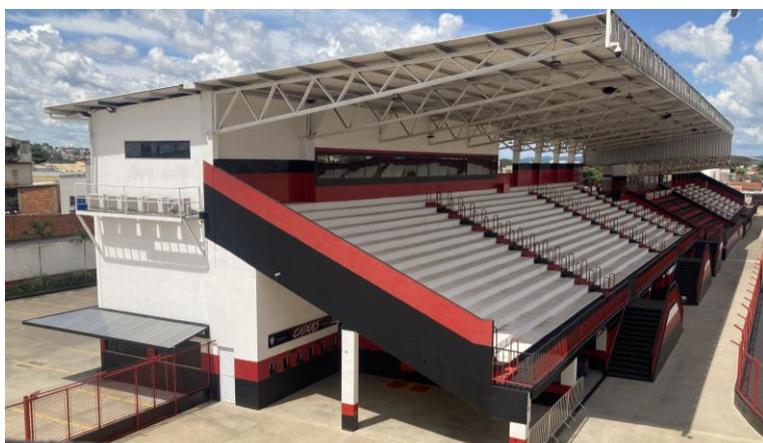
Foto 6: Lado direito do setor A – ampliação em pré-moldados de 2018 a 2020.

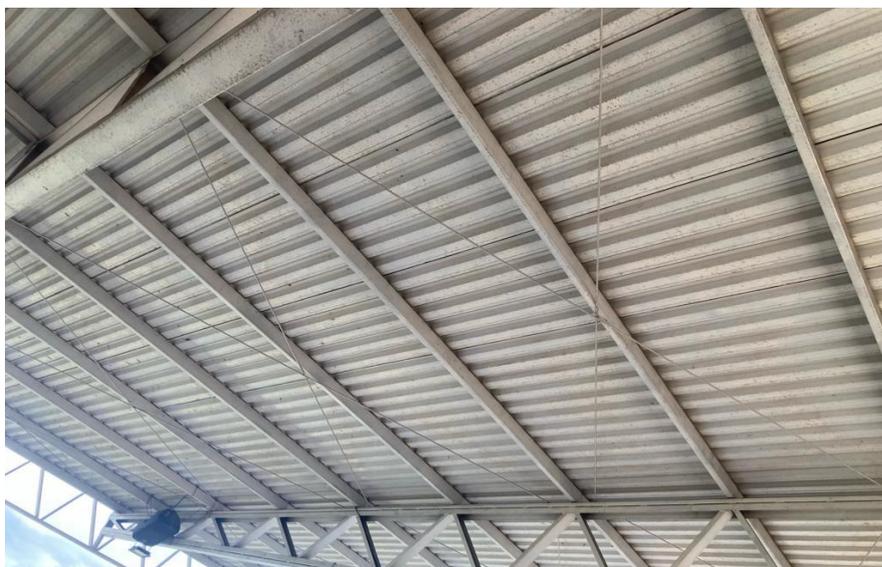
A cobertura em estrutura metálica de chapas dobradas é em balanço, engastada nos pilares da arquibancada (foto 19). Não apresenta nenhum sinal de oxidação, deformação. As barras de contraventamento aparentam estar devidamente tracionadas (foto 20). As alvenarias em dry-wall abaixo dos apoios das treliças (fotos 21 e 22), mostram pequenas fissuras de dilatação, devidas às variações de temperatura e ao movimento da cobertura pela oscilação normal de cargas de vento.

Foto 20: Tirantes de contraventamento tensionados

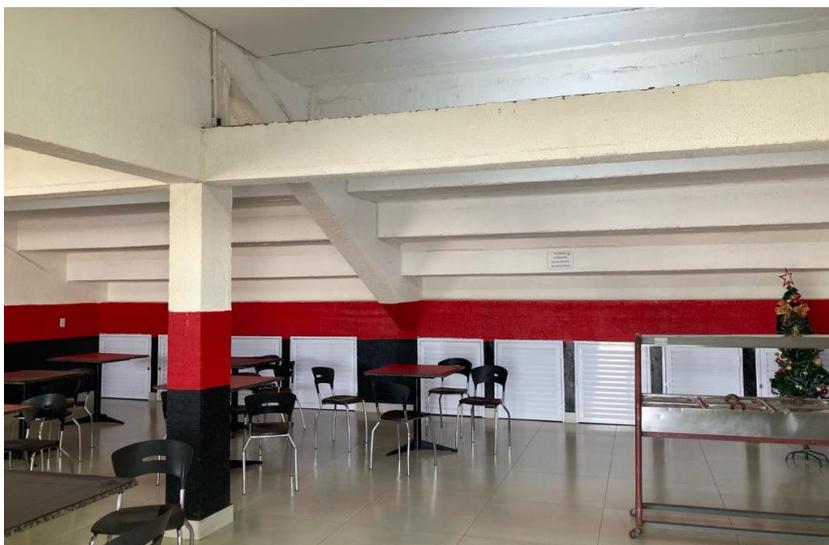
O mesmo padrão se observa nas outras áreas de fundo de arquibancadas (fotos 32, 33, 34, 35 e 36). O que é visível da estrutura, mesmo pintada, não apresenta desconformidades.

Foto 32: Infraestrutura das arquibancadas antigas em perfeito estado

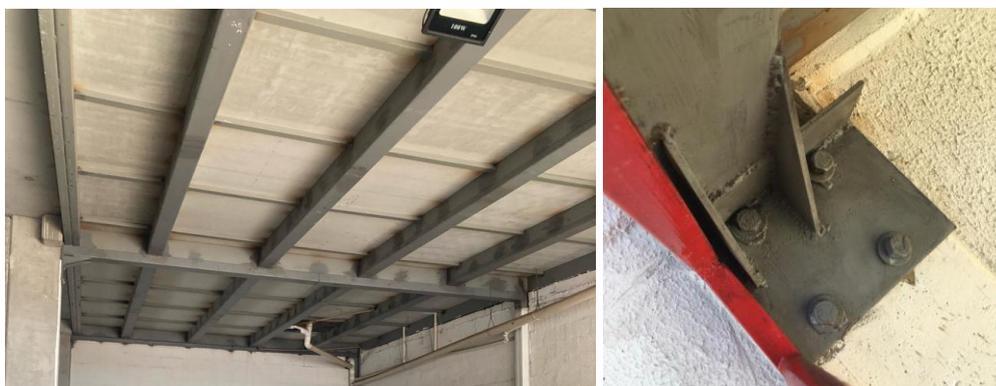
A estrutura metálica dessa ampliação encontra-se em perfeito estado. Aparentam rigidez e perfeito funcionamento. Os pisos dos camarotes são em estrutura metálica fixadas nos pilares da arquibancada, e placas de fibrocimento tipo Wall (fotos 41 e 42) e revestimento cerâmico. O forro das salas do térreo é de gesso. As alvenarias do térreo em blocos de concreto e as dos camarotes em dry-wall. As marcas no piso em torno das bases metálicas observadas (fotos 43 e 44), são provenientes do acabamento do piso acima das placas metálicas, não configurando qualquer tipo de recalque de fundação. A cobertura dos camarotes segue o contrabalanço da cobertura das arquibancadas, porém com telhas isotérmicas (fotos 45 e 46).

Fotos 41 e 42: Estrutura do piso dos camarotes / fixação na estrutura das arquibancadas

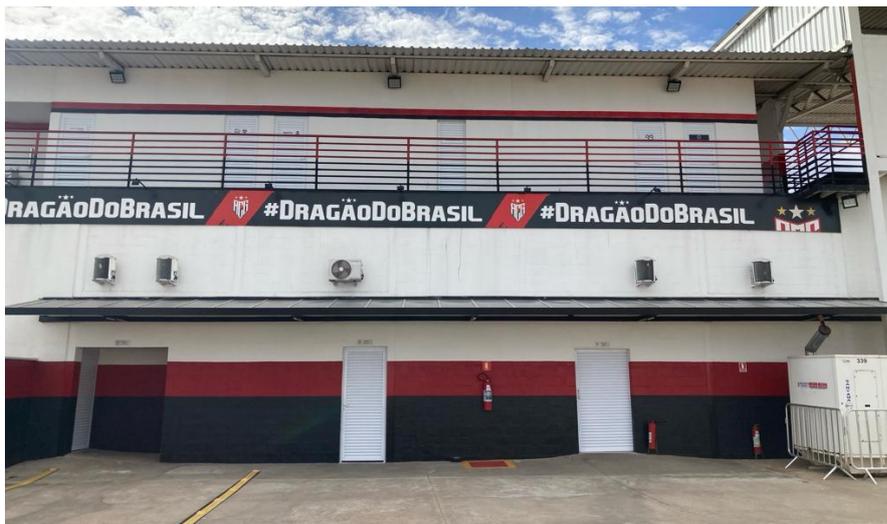
As demais ampliações deste setor encontram-se atrás da Tribuna. O térreo dessa ampliação é a continuação dos vestiários abaixo das arquibancadas da Tribuna e acima destes, no pavimento superior, estão as cabines de TV e rádio (fotos 47 e 48). Da mesma forma que a ampliação dos camarotes, as alvenarias do térreo são em blocos de concreto e as do pavimento superior, em dry-wall. Os pisos do pavimento superior são estruturados em perfis metálicos (fotos 49 e 50) e o revestimento dos corredores externos e escada são em placas metálicas corrugadas e os pisos internos em placas de fibrocimento, tipo Wall, e revestimento cerâmico. Assim como na ampliação do lado direito, a cobertura das cabines segue o contrabalanço da cobertura das arquibancadas.

Foto 47: Ampliação atrás da Tribuna - Fundo dos vestiários e cabines de TV

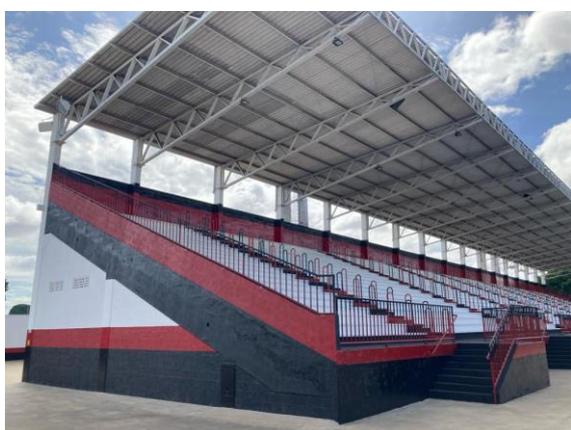
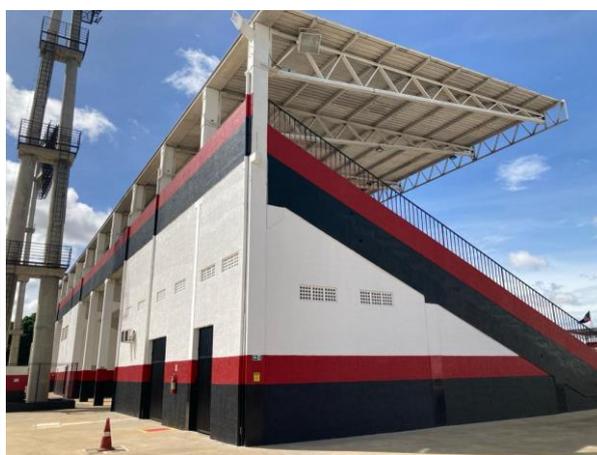
O setor C é quase idêntico ao setor B, constituído de arquibancadas para 2984 pessoas sentadas, em estrutura pré-moldadas, também datadas de 2018, sem construções adjacentes ou ampliações (foto 63). Os fechamentos existentes são todos em blocos de concreto (foto 64). A infraestrutura também pode ser quase toda vista com facilidade (fotos 65, 66 e 67). A área abaixo das arquibancadas, no lado direito são fechadas com alvenaria estrutural para depósito (fotos 68 e 69) e departamento de polícia (foto 70). No lado esquerdo, temos os banheiros, também com concreto aparente (foto 71).

Fotos 63 e 64: Setor C - Estrutura pré-moldada de 2018 / fechamentos em blocos de concreto

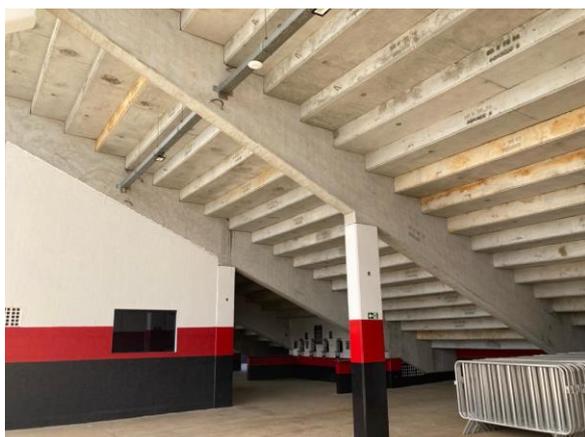
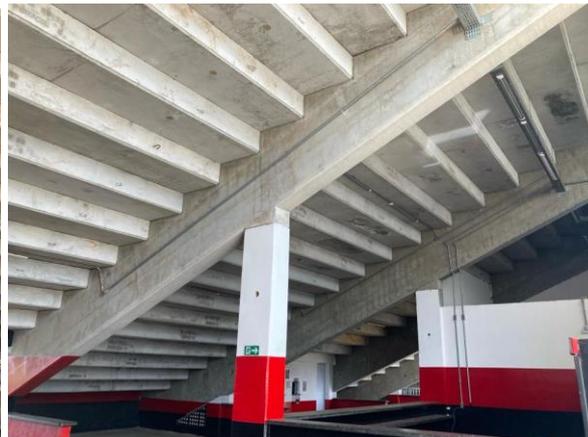
Fotos 65 e 66: Estrutura pré-moldada quase toda aparente

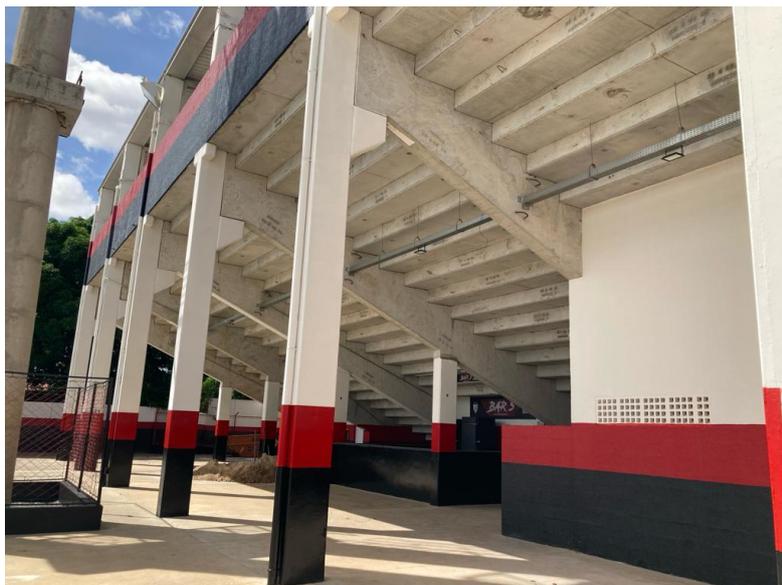
Foto 67: Estrutura pré-moldada quase toda aparente

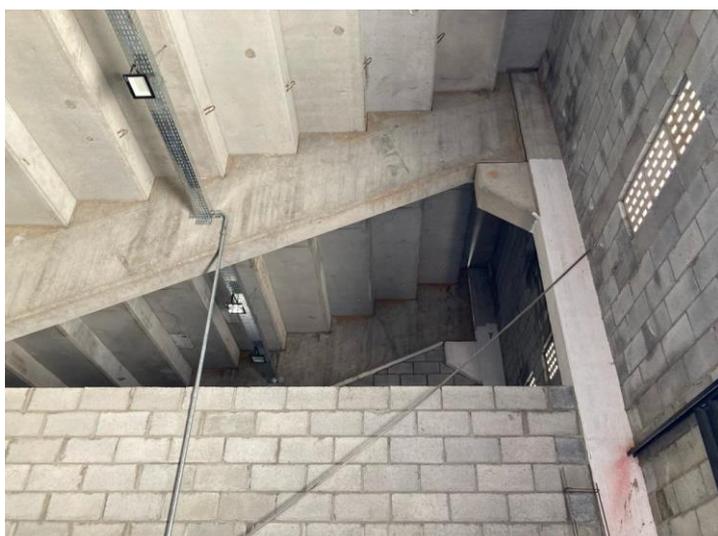
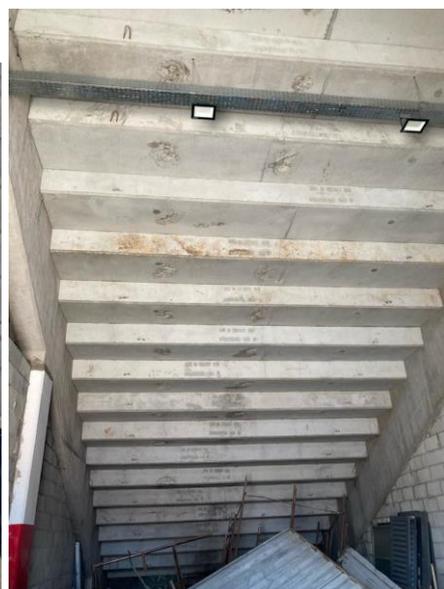
Fotos 68 e 69: Depósitos – lado direito – alvenaria estrutural e concreto aparente em bom estado

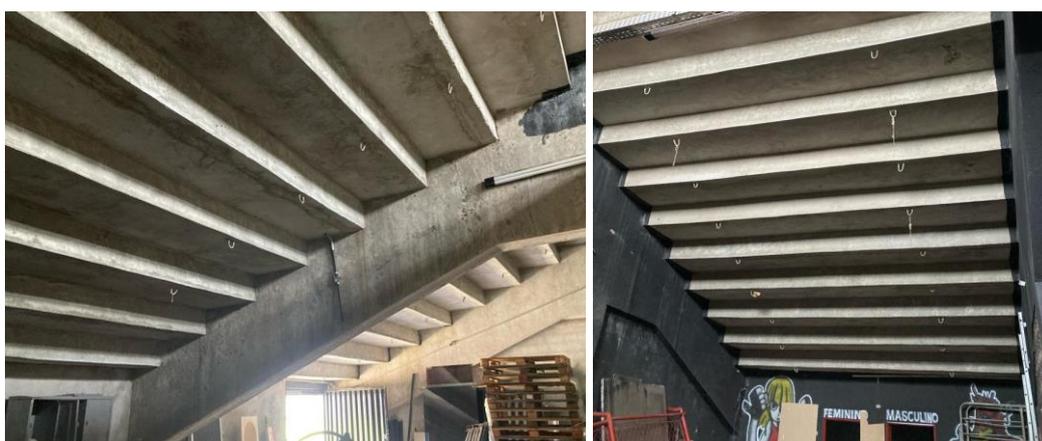
O lado esquerdo do setor D possui uma área fechada, atualmente usada como depósito (foto 84). A maior parte da estrutura sob as arquibancadas encontra-se aparente, em bom estado de conservação, também sem quaisquer desconformidades significativas (fotos 85, 86, 87 e 88). No entanto, observa-se os mesmos pontos de ruptura do fundo dos degraus nas áreas de instalação dos corrimãos das escadas, já vistos também nos outros setores (fotos 89 e 90), necessitando de tratamento imediato.

Fotos 85 e 86: Infraestrutura aparentes em bom estado

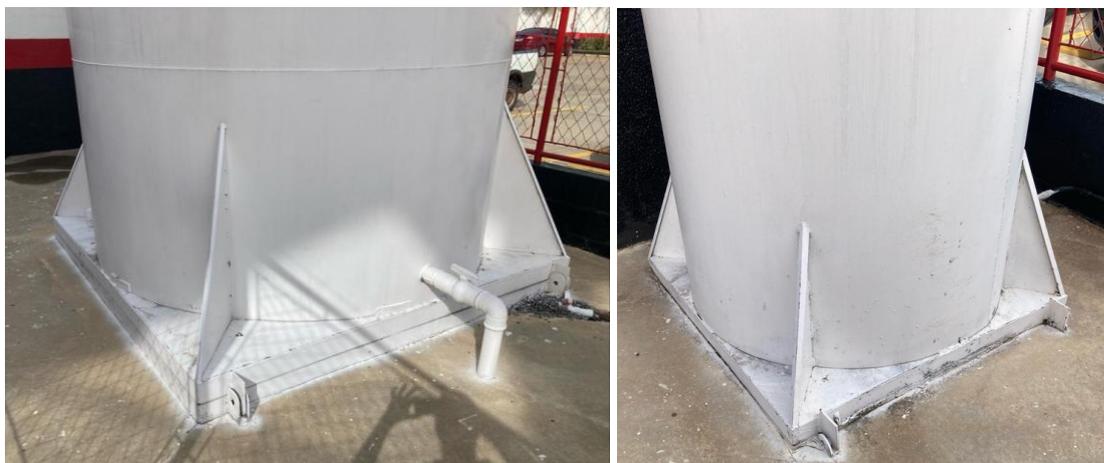
Trata-se de dois reservatórios de água metálicos apoiados (foto 100), construídos por empresa especializada, em pleno funcionamento, sem qualquer sinal visível de recalque de fundação (fotos 101 e 102), desaprumo, corrosão ou qualquer desconformidade estrutural.

Fotos 101 e 102: Ausência de sinais de recalque de fundação

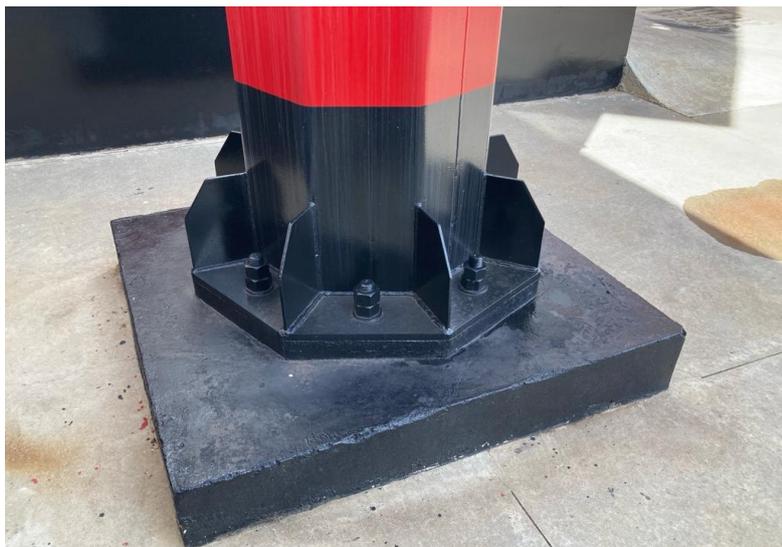
Trata-se de uma estrutura metálica exclusivamente fornecida, por empresa especializada, para funcionamento do telão de multimídia (foto 114). Encontra-se em pleno funcionamento, sem qualquer sinal visível de recalque de fundação (foto 115), desaprumo, corrosão ou qualquer desconformidade estrutural.

Foto 115: Base do totem do telão - Ausência de sinais de recalque de fundação
