# **LAUDO TÉCNICO DE VISTORIA DE** **ENGENHARIA, ACESSIBILIDADE** **E CONFORTO**

**Estádio Serra Dourada**  
**Goiânia/GO**

Atender objeto do contrato 4800011073 relativo elaboração de laudo técnico de engenharia, acessibilidade e conforto do estádio serra dourada, com vistoria in loco, diagnóstico estrutural da edificação, avaliação de acessibilidade e conforto, bem como verificação das instalações prediais.

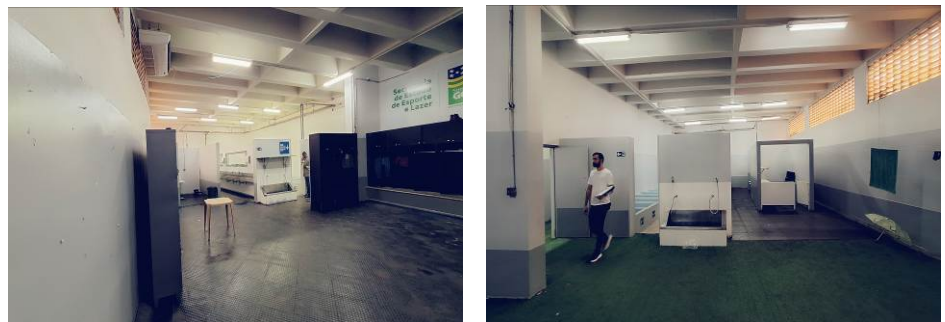
Vista das instalações do vestiário 2

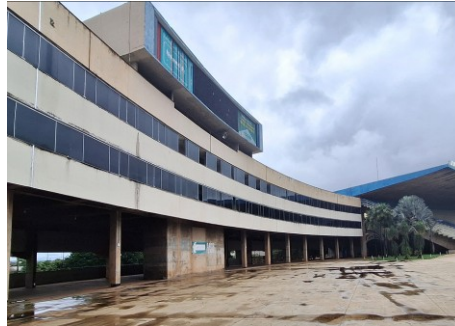
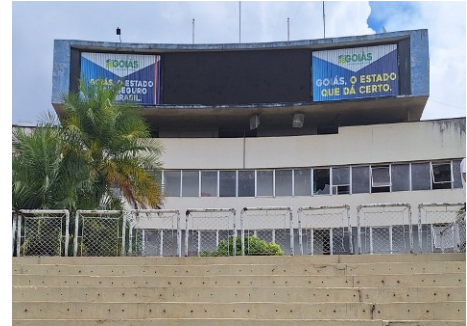
Encontram-se instalados e segundo informações funcionando, painéis eletrônicos tipo sistema multimídia composto por painéis de led de alta resolução na cobertura.
